# Radkonzept Lkr. Fürstenfeldbruck

## Hindernisse und Gefahrenstellen

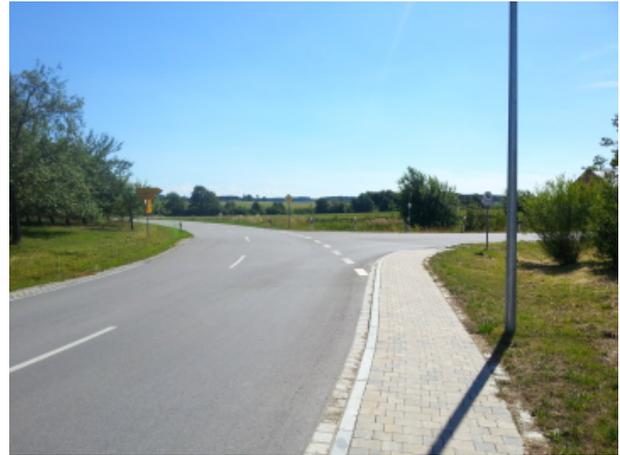
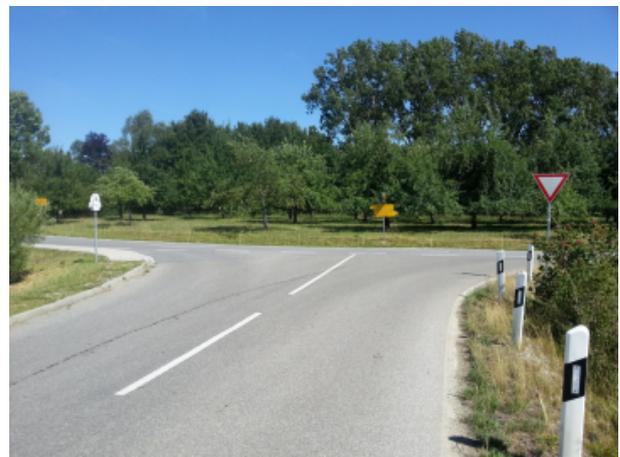
**Standortnummer:** 09179111-0006

Straßenquerung: FFB 3

- Einmündung in die FFB ist zwar gut einsehbar, liegt jedoch im außerörtlichen Bereich; daher beschleunigen Autos ortsauswärts schon stark und ortseinwärts ist die Geschwindigkeit teilweise noch sehr hoch;
- Empfehlung: Ortseingangstafel versetzen, sodass die Kreuzung im innerörtlichen Bereich liegt

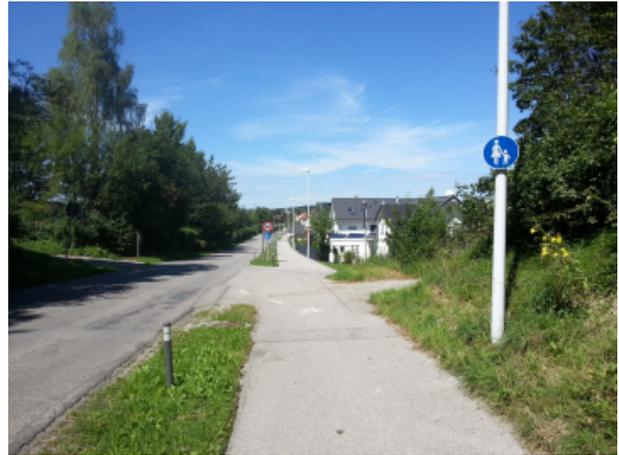
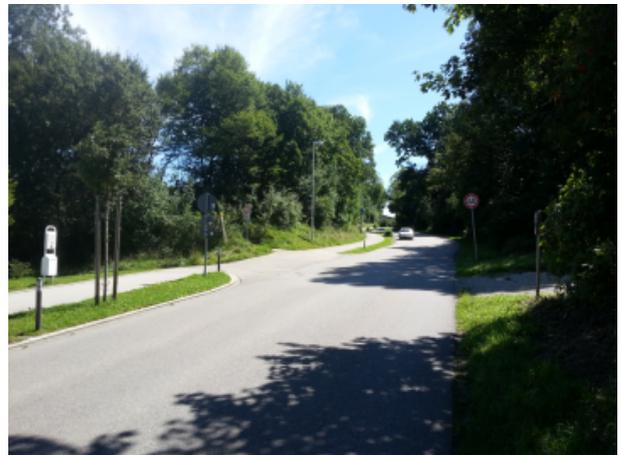
**Standortnummer:** 09179113-0005

Sonstiges: Radverkehrsführung

- Empfehlung: Den Gehweg an der Parsberger Straße von der Holzkirchner Straße bis zur Kolpingstraße in beide Fahrtrichtungen für den Radverkehr frei geben, damit Radfahrer sowohl auf der Fahrbahn als auch auf dem Gehweg radeln dürfen; eine Mischung mit dem Fußgängerverkehr erscheint aufgrund der geringen Anzahl an Fußgängern vertretbar;

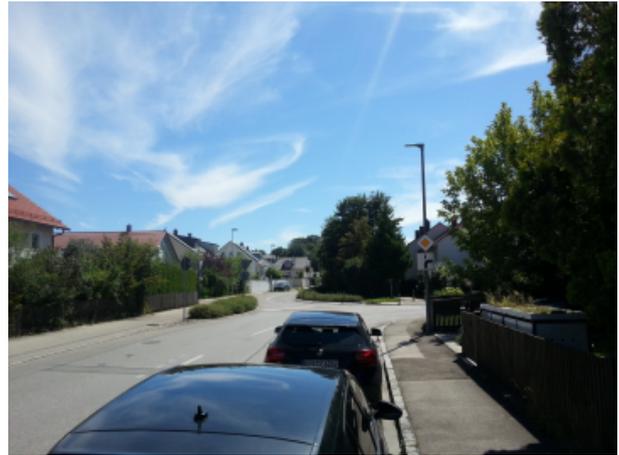
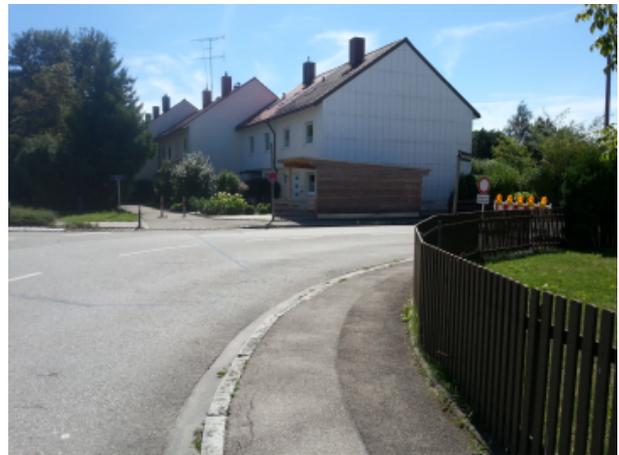
**Standortnummer:** 09179113-0006

Straßenquerung (innerorts)

- sehr eingeschränktes Sichtfeld für Radfahrer welche von Nordwesten kommend weiter auf der Parsbergstraße nach Südosten radeln;
- Prüfung vor Ort, ob mit Verkehrsspiegel Sichtfeld vergrößert werden kann;
- Rückschnitt Bewuchs in der Innenkurve;

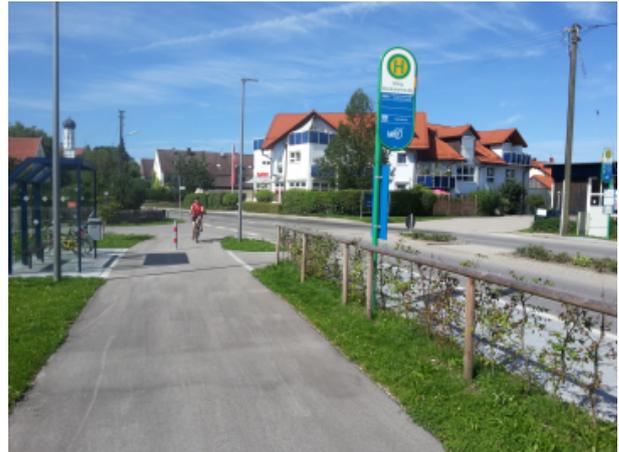
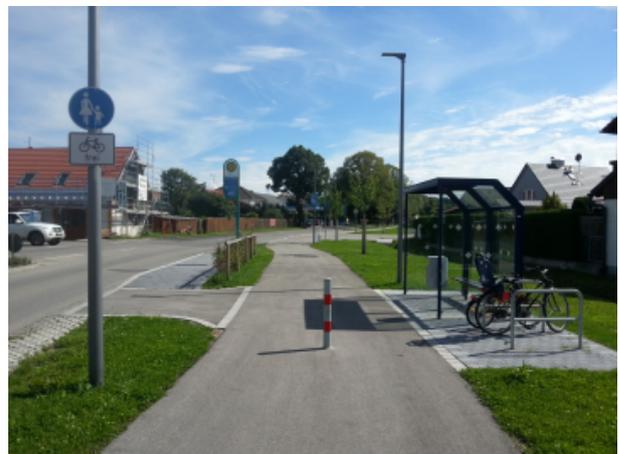
**Standortnummer:** 09179113-0013

Poller/Engstelle

- Empfehlung: Poller mit Bodenmarkierung besser sichtbar machen

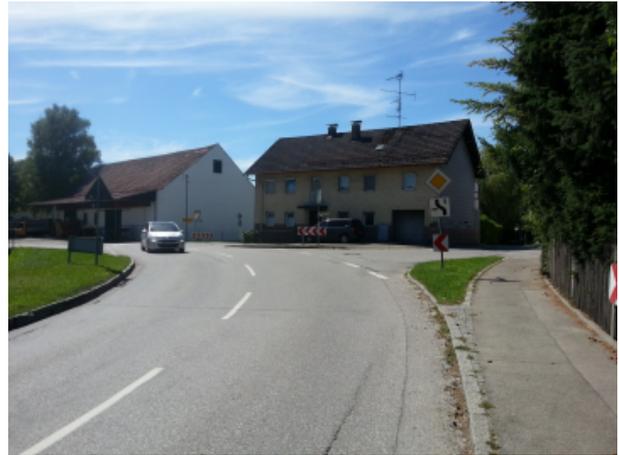
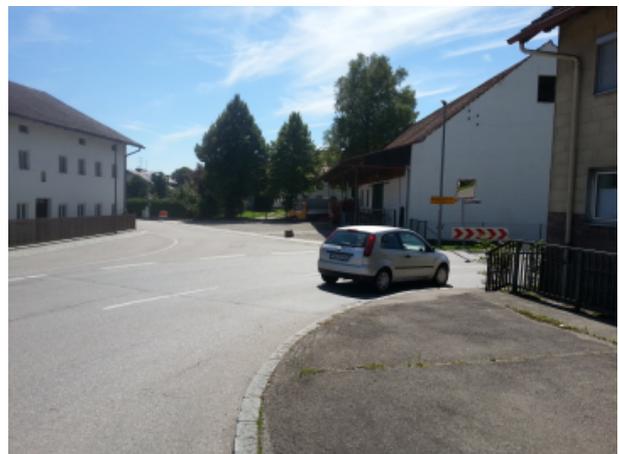
**Standortnummer:** 09179113-0030

Straßenquerung: St 2069 (innerorts)

- sehr eingeschränktes Sichtfeld und Aufstellmöglichkeit für Radfahrer welche von Westen und Norden kommend in die Griesstraße abbiegen, bei gleichzeitiger hoher Verkehrsbelastung der St 2069;
- Querungssituation muss verbessert werden!
- Prüfung vor Ort, was mit Verkehrsspiegel und zusätzlicher Aufstellfläche erreicht werden kann;

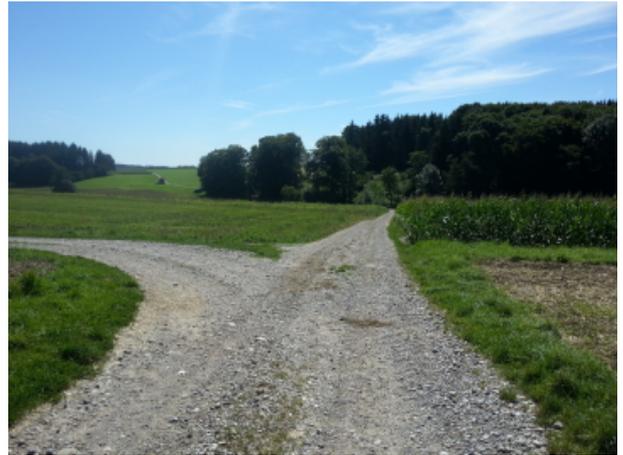
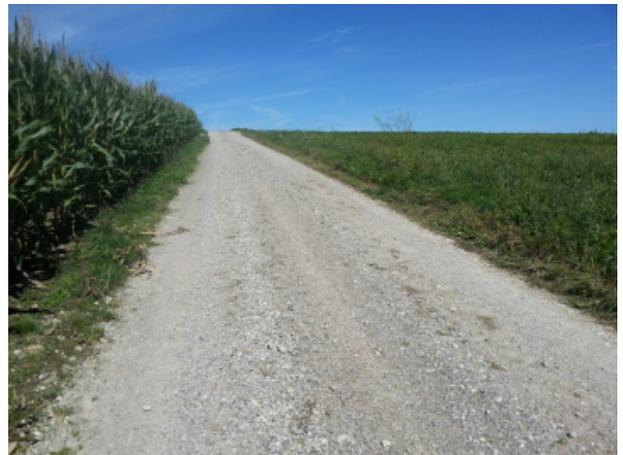
**Standortnummer:** 09179113-0042

Gefahrenstelle (leicht)

- loser, tiefer Kies in Verbindung mit Gefälle führt zu Gefahrenstellen für Radfahrer;
- Empfehlung: Wegesanierung

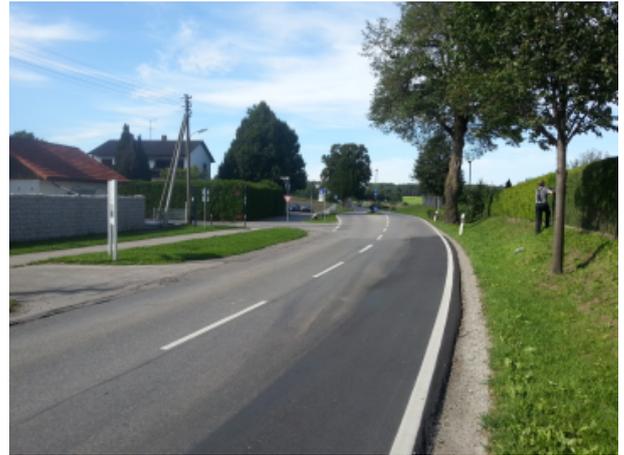
**Standortnummer:** 09179113-0064

Radweg endet

- Führung auf der Fahrbahn der St 2069 auch innerörtlich aufgrund der hohen Verkehrsbelastung für Radfahrer nicht sicher;
- einseitiger Gehweg mit Radfahrer frei stellt ebenfalls keine geeignete Führungsform dar;
- es Bedarf einer eigenen Radverkehrsführung (z. B. Radfahrstreifen);

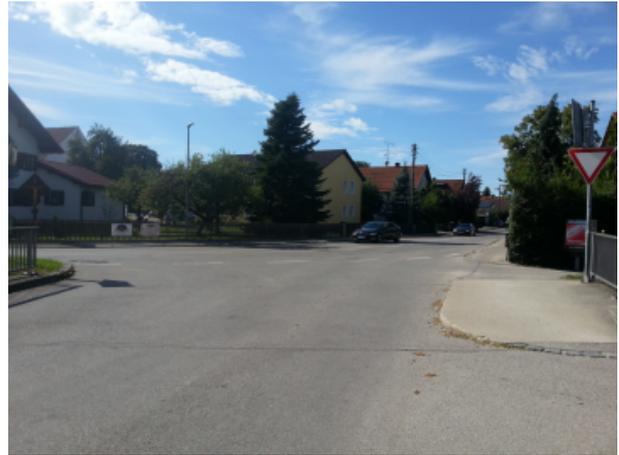
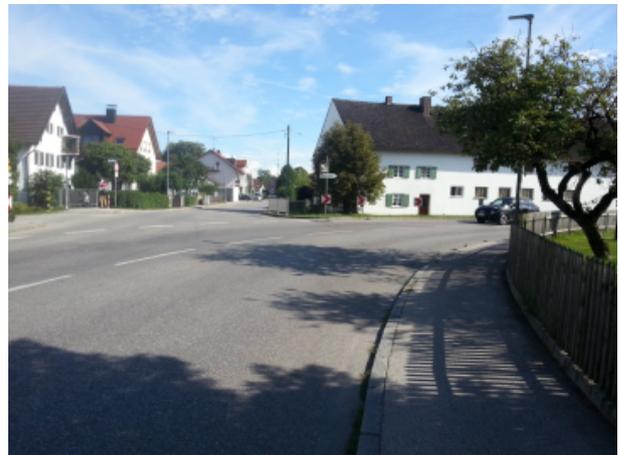
**Standortnummer:** 09179113-0068

Straßenquerung: St 2069 (innerorts)

- sehr eingeschränktes Sichtfeld für Radfahrer (und Kfz) welche von Norden kommend in die Parsbergstraße abbiegen;

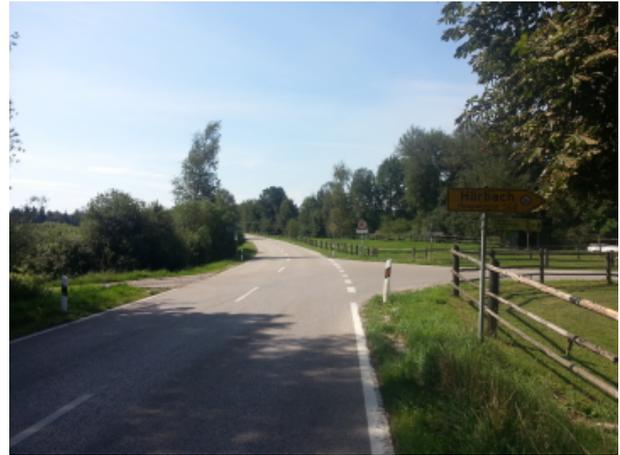
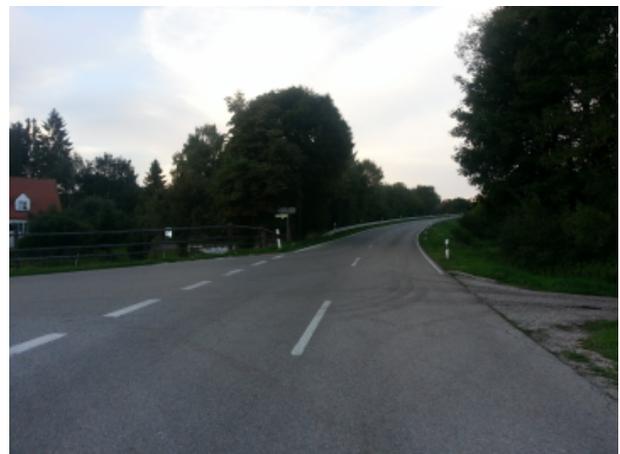
**Standortnummer:** 09179114-0011

Straßenquerung: FFB 3 (ausserorts)

- Sichtweiten sind OK, jedoch teilweise sehr schneller Verkehr auf der FFB 3, dadurch Gefahren für Radfahrer und auch einbiegende Fahrzeuge;
- Prüfung ob Geschwindigkeitsbegrenzung auf FFB 3 möglich ist;

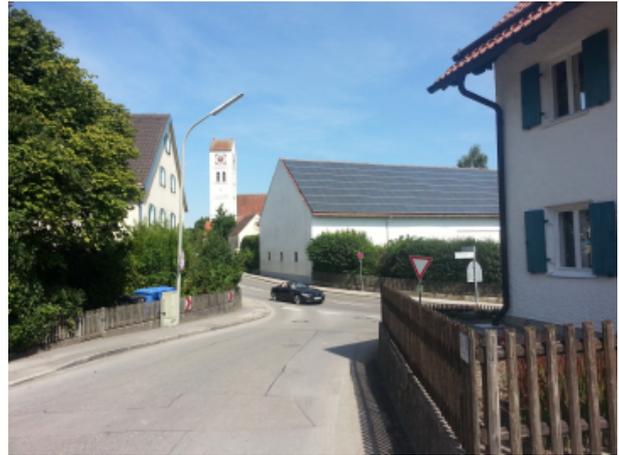
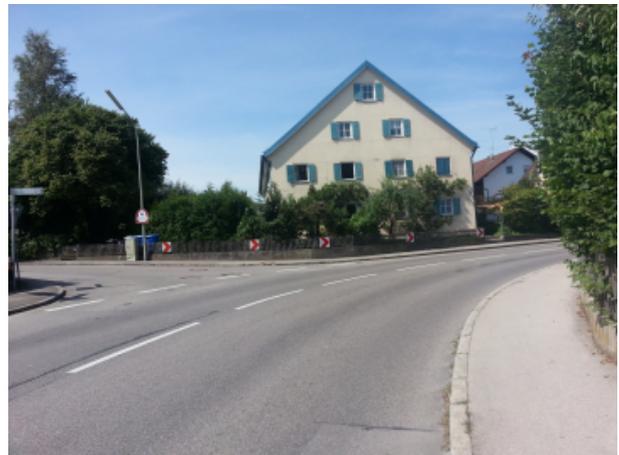
**Standortnummer:** 09179114-0032

Straßenquerung: B 2 (innerorts)

- eingeschränktes Sichtfeld für Radfahrer (und Fahrzeuge) welche von Osten kommen und in die Hörbacher Straße abbiegen - bei gleichzeitig hoher Verkehrsbelastung auf der B 2;
- evtl. kann mit Verkehrsspiegel Situation verbessert werden;
- seitlicher Bewuchs muss regelmäßig zurückgeschnitten werden;

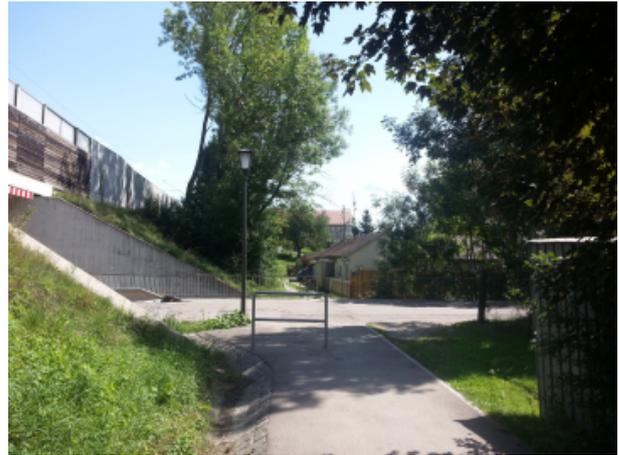
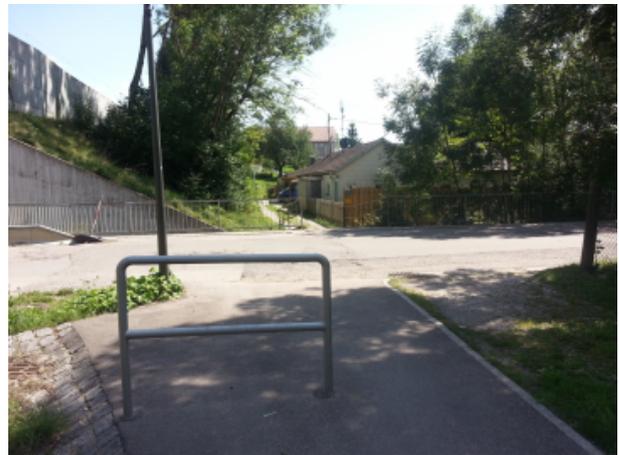
**Standortnummer:** 09179114-0044

Poller/Engstelle

- durch die Absperrung wird der Verkehrsfluss der Radfahrer stark beeinträchtigt;
- Empfehlung: Abbau des Gitters; um die Einfahrt von Kfz zu verhindern genügt ein mittiger Poller (mit Bodenmarkierungen); zudem ist ein "Vorfahrt gewähren" für die Radfahrer welche von Westen kommen zu empfehlen;

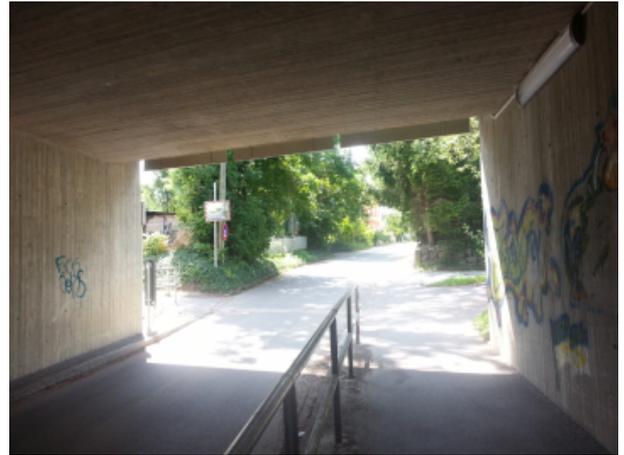
**Standortnummer:** 09179114-0069

Poller/Engstelle

- bitte prüfen, ob die Gitter im Kreuzungsbereich abgebaut werden können, da sie ein massives Hindernis für Radfahrer sind - mit Anhänger kann kaum passiert werden; um Radfahrer und Fußgänger vor der Querung der Fahrbahn zu schützen, könnten dafür "Stopp"-Schilder und Haltelinien angebracht werden; sofern die Gefahr durch einfahrende Kfz besteht, genügen Poller mit Bodenmarkierung;  
- die Wege entlang der Bahnlinie müssen verbreitert werden;

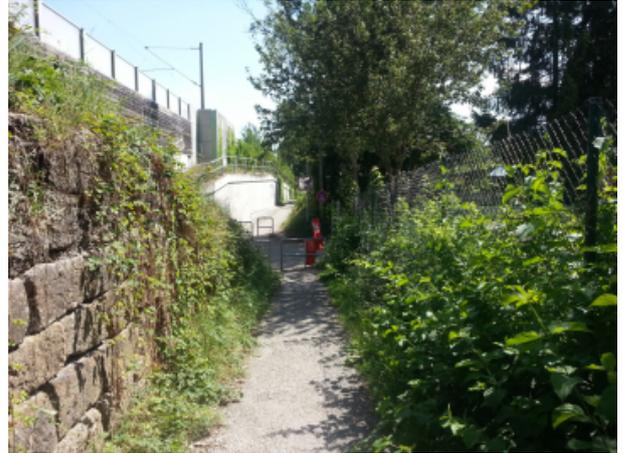
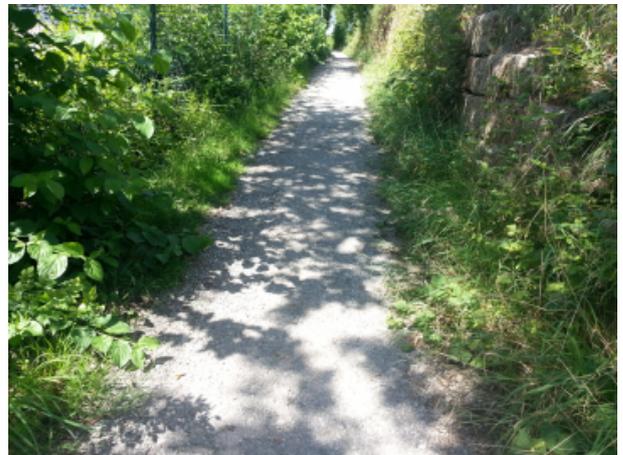
**Standortnummer:** 09179114-0070

Poller/Engstelle

- Wege entlang Bahnlinie ist zu schmal für Rad- und Fußverkehr; zudem zum Zeitpunkt der Kartierung stark zugewachsen;
- regelmäßiger Rückschnitt Bewuchs erforderlich;
- zudem kann Weg zumindest bis zu Mauer und Zaun verbreitert werden;

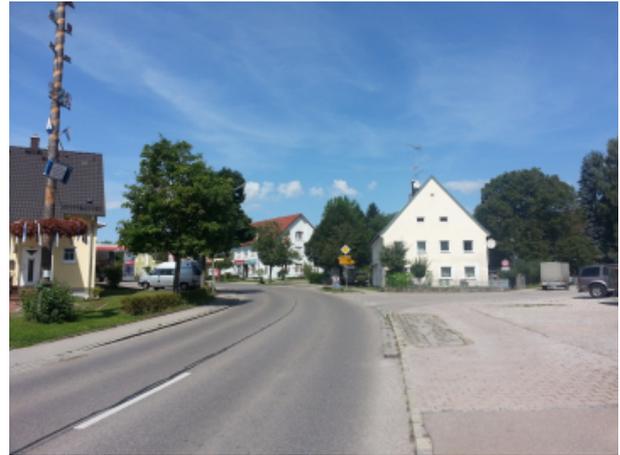
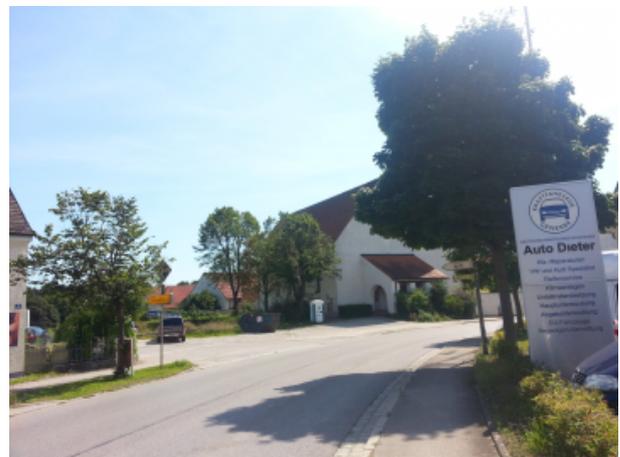
**Standortnummer:** 09179114-0072

Straßenquerung: B 2 (innerorts)

- eingeschränktes Sichtfeld für Radfahrer (und Fahrzeuge) welche von Westen kommen und in die Hochdorfer Straße abbiegen - bei hoher Verkehrsbelastung auf der B 2;
- evtl. kann mit Verkehrsspiegel Situation verbessert werden;

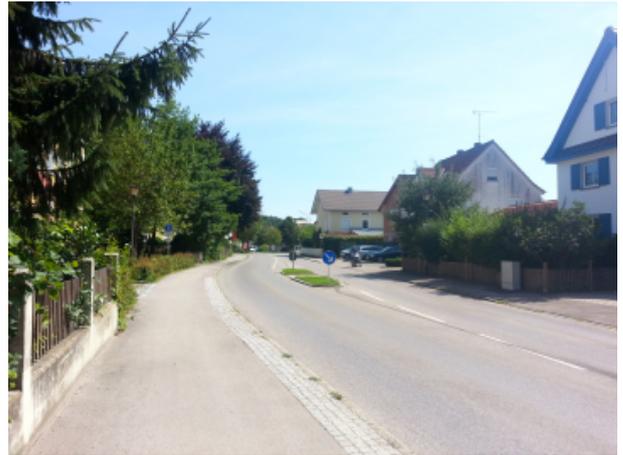
**Standortnummer:** 09179114-0075

Radweg endet: B 2

- Führung auf der Fahrbahn der B 2 ist aufgrund hoher Verkehrsbelastung für Radfahrer nicht sicher; es Bedarf einer Radverkehrsführung innerorts (z. B. Radfahrstreifen);

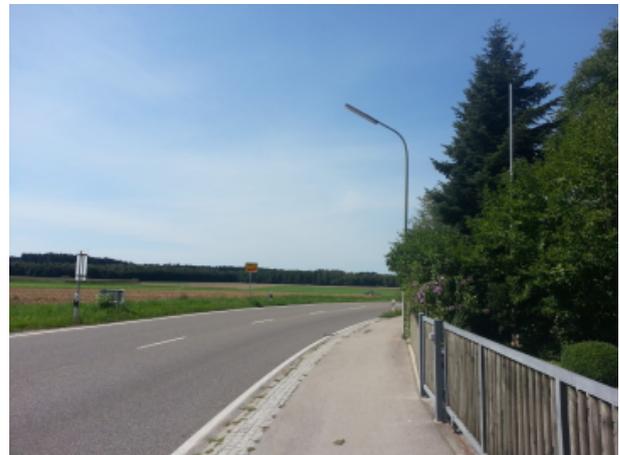
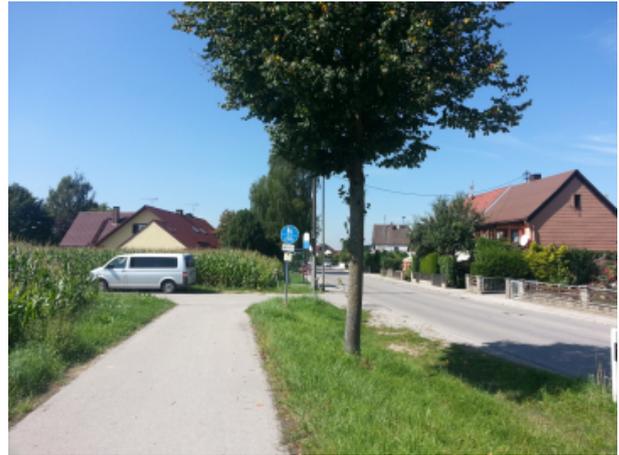
**Standortnummer:** 09179117-0007

Radweg endet: FFB 1

- Führung der Radfahrer auf der Fahrbahn der FFB 1 in Aufkirchen innerorts aufgrund der hohen Verkehrsbelastung nicht ideal;
- Empfehlung: Schaffung einer eigenen Radverkehrsführung (z. B. Radfahrstreifen oder zumindest Schutzstreifen);

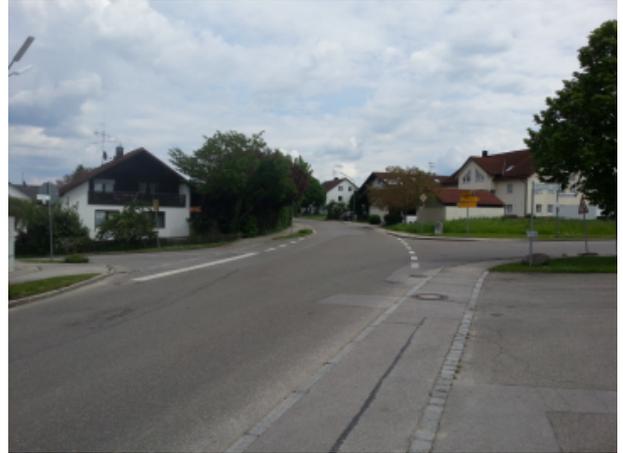
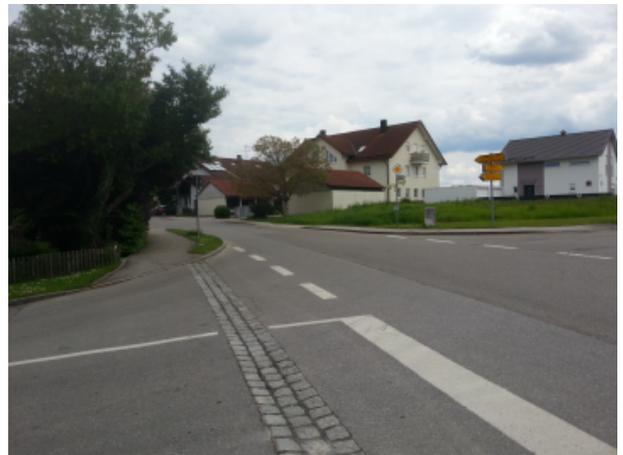
**Standortnummer:** 09179117-0008

Straßenquerung: FFB 1 (innerorts)

- aus dem Kapellanger kommend Querung der FFB 1 aufgrund geringem Sichtfeld nach Osten für alle Verkehrsteilnehmer problematisch; Haltelinie wurde bereits vorgezogen; Bewuchs an Gehweg muss regelmäßiger und stärker zurück geschnitten werden - siehe Bild;

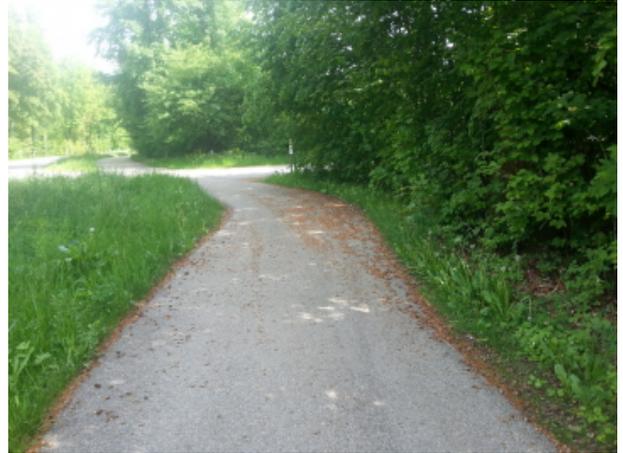
**Standortnummer:** 09179117-0015

Sonstiges: Wegepflege

- Beispiel für mangelnde Wegepflege an Radwegen: Behinderung der Radfahrer durch Verschmutzung der Fahrbahn sowie Büsche und Äste welche in den Radweg hinein ragen;
- Empfehlung: Etablierung eines Pflegeplanes für alle Radwege (über die Grenzen der Baulastträger hinweg);

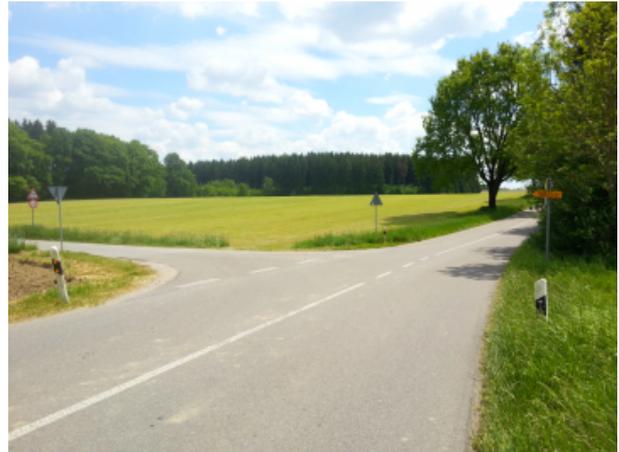
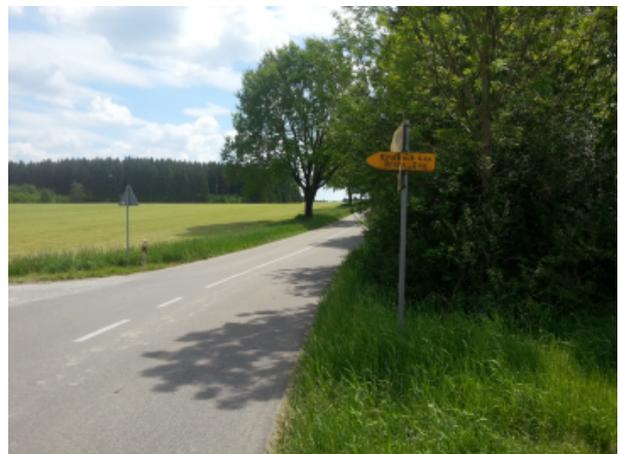
**Standortnummer:** 09179117-0021

Straßenquerung (ausserorts)

- von Norden kommend ist Sichtfeld für Abbiegevorgang nach Osten aufgrund von Bewuchs eingeschränkt;
- der Bewuchs an der Ostseite der Straße muss großflächig zurück geschnitten werden

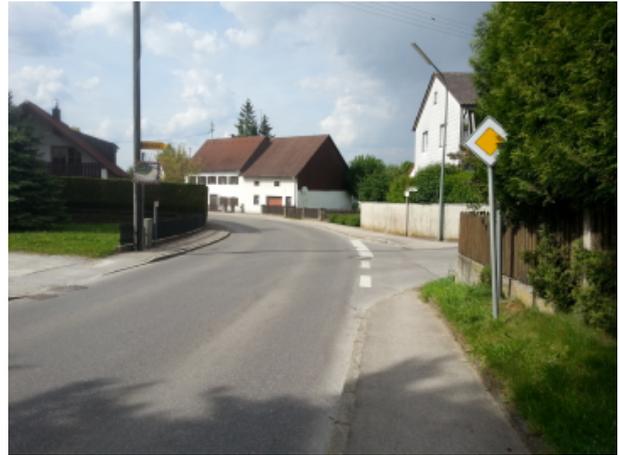
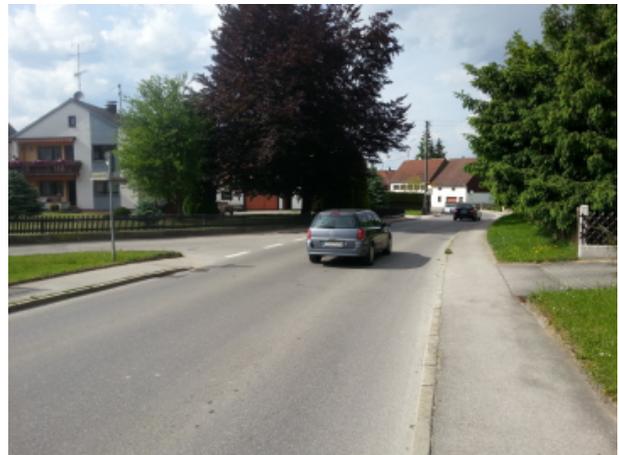
**Standortnummer:** 09179117-0053

Gefahrenstelle: FFB 1 (leicht)

- Führung auf der Fahrbahn der FFB 1 in Unterschweinbach innerorts aufgrund der schmalen Fahrbahnbreite und der Linienführung für Radfahrer gefährlich; Radwegweisung führt deshalb, sofern möglich, über Ortsstraßen;
- radgerechter Ausbau aufgrund des knappen Verkehrsraumes nur schwer möglich; jedoch könnte geprüft werden, ob durchgängig Tempo 30 angeordnet werden kann;

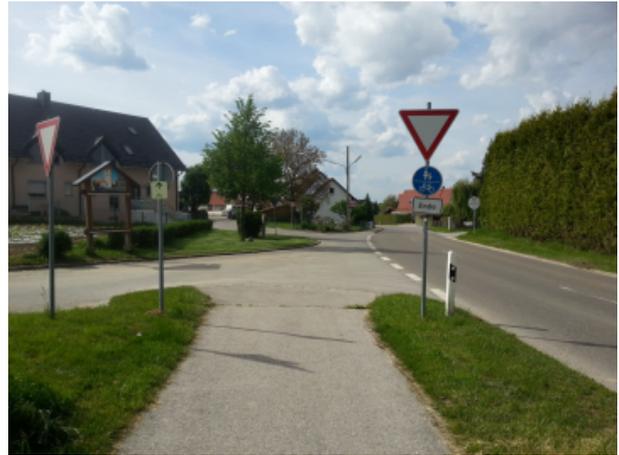
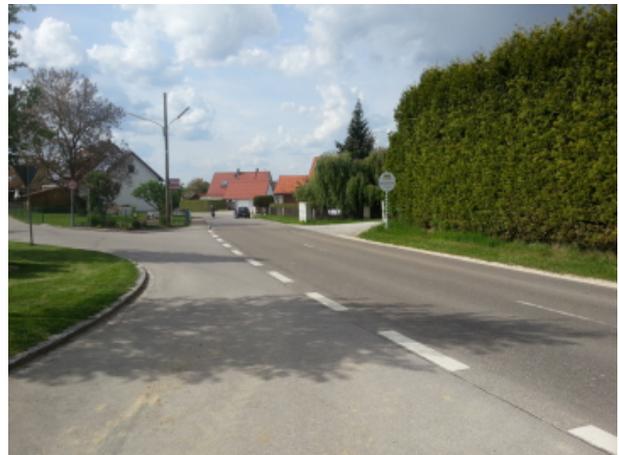
**Standortnummer:** 09179117-0056

Radweg endet: FFB 1

- Die Radfahrer in Richtung Norden über die Alpen- und Nußbaumstraße führen, da die enge, kurvige Hauptstraße für Radfahrer unsicher ist; dazu muß der gemeinsame Geh- und Radweg bis zur Alpenstraße fortgeführt werden (ansonsten müssten die Radfahrer in Richtung Norden zuerst auf die Hauptstraße wechseln); die Verkehrsfläche ist vorhanden, muss aber neu definiert werden, z. B. kann eine durchgehende rote Fahrbahnmarkierung bis zur Alpenstraße geprüft werden;

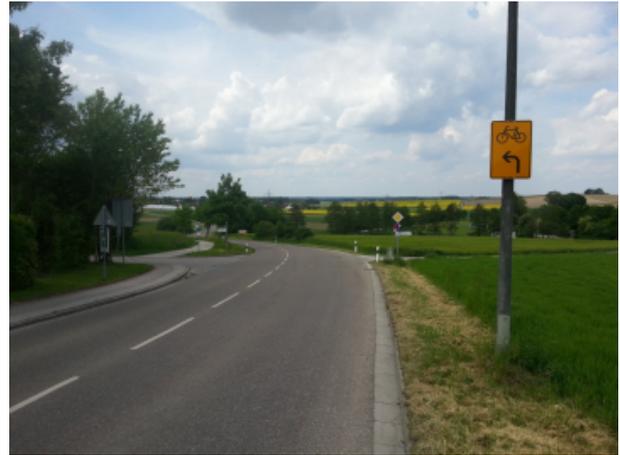
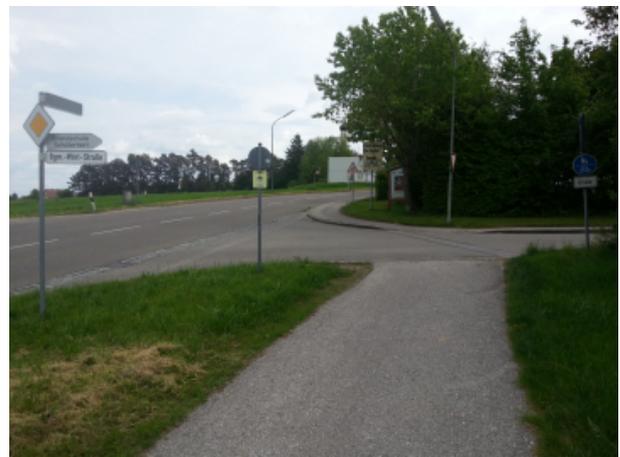
**Standortnummer:** 09179117-0058

Straßenquerung: FFB 1 (innerorts)

- schlechte Querungsmöglichkeit ortsauwärts zum Radweg; die Verkehrsbelastung ist hoch, sodass Radfahrer immer wieder auf der Fahrbahn anhalten müssen, und dies bei teilweise hoher Geschwindigkeit der Radfahrer aufgrund Gefälle; es fehlt eine seitliche Aufstellfläche an der Ostseite; zudem muss auf dem Weg zum Radweg eine zu tiefe Pflasterrinne überfahren werden und der Radweg kann nur über einen Versatz erreicht werden; ein Teil der Radfahrer wird daher sicherlich auf der Fahrbahn weiter nach Norden radeln;

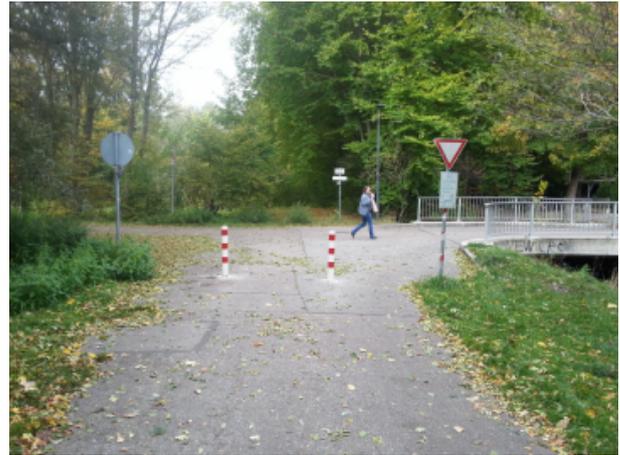
**Lagebeschreibung:**  
Eichenau, Roggensteiner Allee / Zur Leite

Poller/Engstelle (> 1,30m)

- Poller könnten mit Bodenmarkierung noch besser sichtbar gemacht werden;

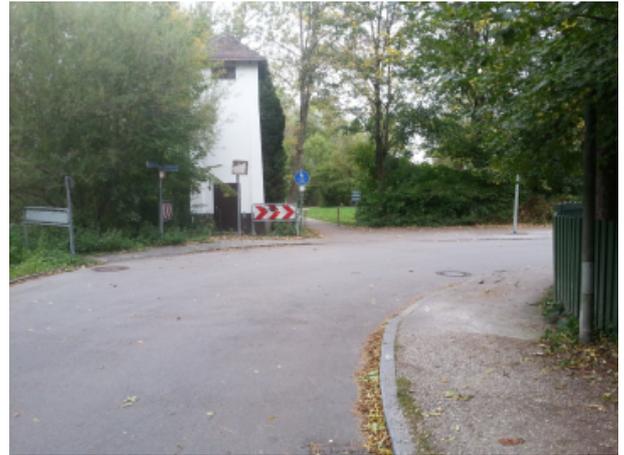
Eichenau, Roggensteiner Allee / Kapellenstraße

Straßenquerung (innerorts)

- sehr eingeschränktes Sichtfeld für Radfahrer welche von Süden kommend weiter in Fahrtrichtung Norden die Straße queren müssen;
- bitte vor Ort prüfen, ob mit einem Verkehrsspiegel die Situation verbessert werden kann;

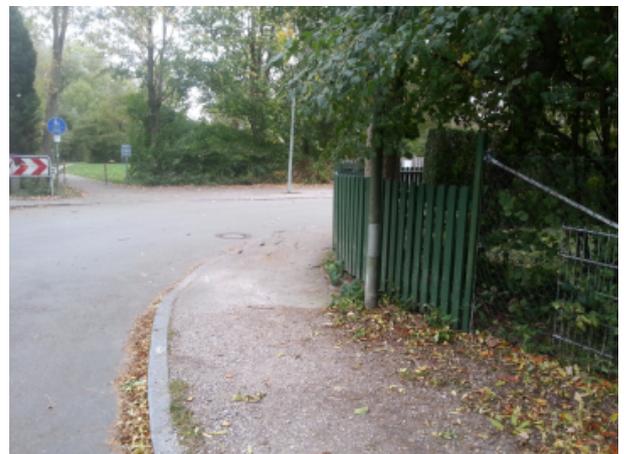
Poller/Engstelle (> 1,30m)

- Poller mit Bodenmarkierung besser sichtbar machen;

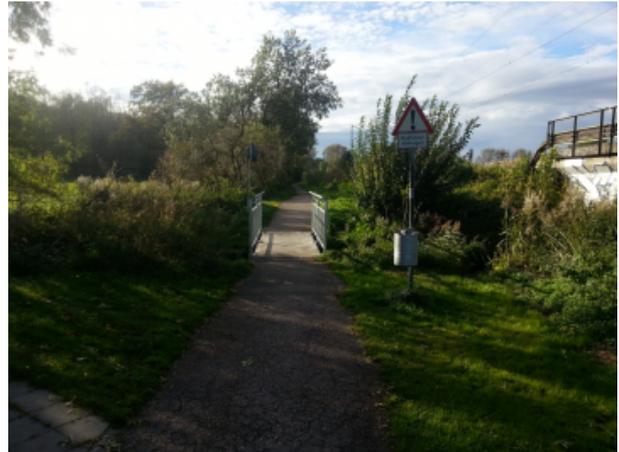
Eichenau, Ostpreußenweg

Poller/Engstelle (1-1,30m)

- sehr schmale Brücke;
- insgesamt sollte der gesamte Ostpreußenweg aufgrund der zu geringen Breite ausgebaut werden - Begegnungsverkehr ist nur sehr eingeschränkt möglich;

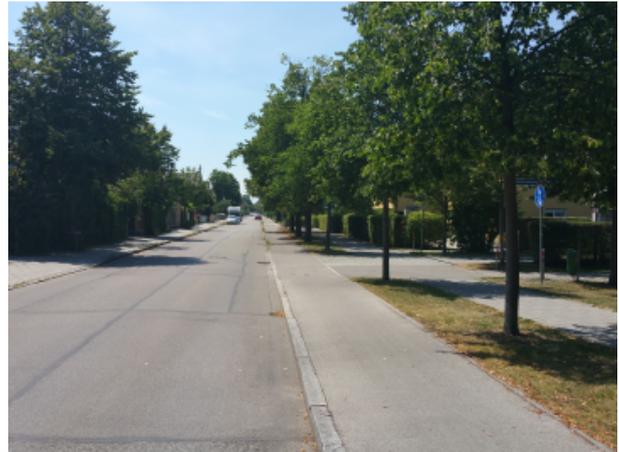
Eichenau, Bahnhofstraße / Donauschwabenweg

Poller/Engstelle (1-1,30m)

- mittigen Poller mit Bodenmarkierung noch besser sichtbar machen; bei allen drei Pollern wäre rot-weiß-rote Oberfläche zu empfehlen, da diese aufgrund Schattenwurf teilweise nur eingeschränkt wahrnehmbar sind;

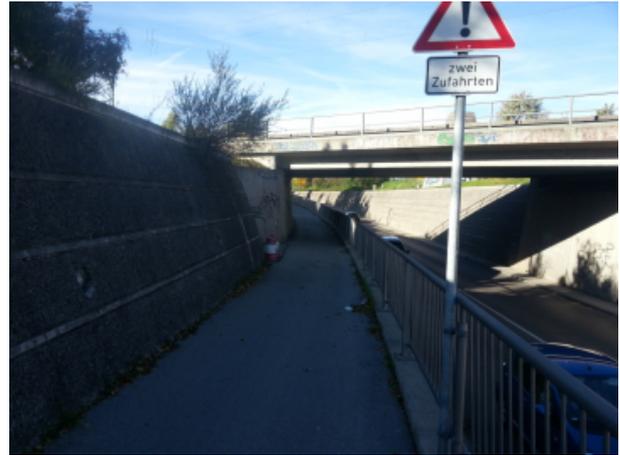
Eichenau, östlich Bahnhof, an St 2069

Gefahrenstelle

- sehr unübersichtliche Einmündung ist mit Hinweisschildern und Pollern gekennzeichnet;
- zusätzlich könnte eine Haltelinie markiert werden;

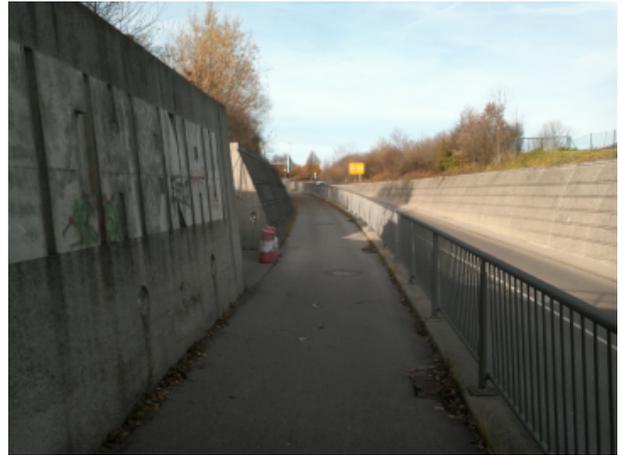
Eichenau, östlich Bahnhof, an St 2069

Gefahrenstelle

- sehr unübersichtliche Einmündung ist mit Hinweisschildern und Pollern gekennzeichnet;
- zusätzlich könnte eine Haltelinie markiert werden;

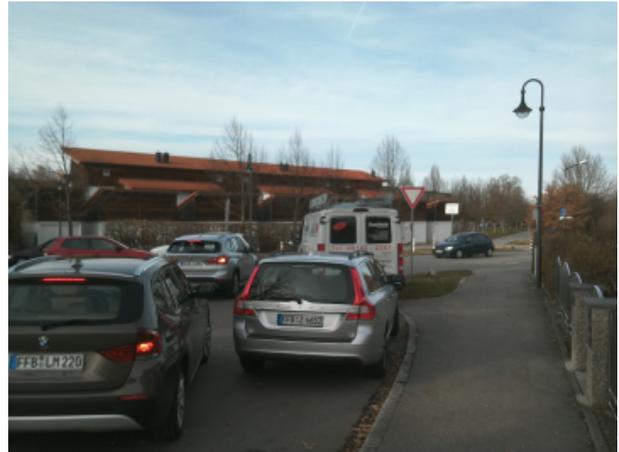
Eichenau, Schillerstraße / Olchinger Straße

Gefahrenstelle

- Empfehlung: Die Radfahrer aus der Olchinger Straße kommend auf dem Gehweg (mit "Rad frei") zur Querungshilfe über die St 2069 führen; dazu Bedarf es Bodenmarkierungen mit Ratpiktos und Richtungspfeilen damit die Führung klar wird; zudem bitte prüfen, wo der Bordstein des Gehweges noch abgesenkt werden kann, damit die Radfahrer flexibler auf den Gehweg kommen;

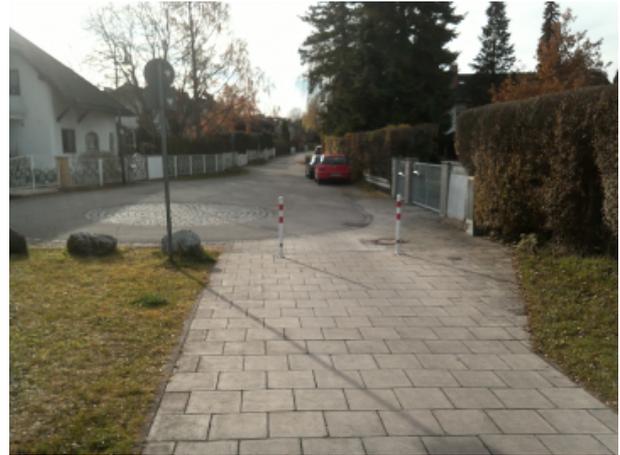
Eichenau, Kiefernstraße

Poller/Engstelle (> 1,30m)

- Poller sind gut sichtbar;
- eine Verbesserung für Radfahrer kann mit der vollständigen Absenkung der Granitbordsteine erreicht werden; die derzeitige Schwelle ist wenig komfortabel;

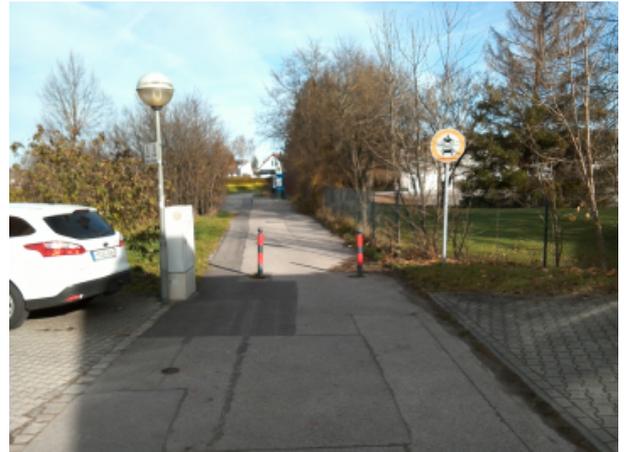
Eichenau, Ringstraße - Verbindung zur Tannenstraße

Poller/Engstelle (1-1,30m)

- Poller mit rot-weiß-roter Oberfläche und Bodenmarkierung besser sichtbar machen;
- ein mittiger Poller würde genügen;

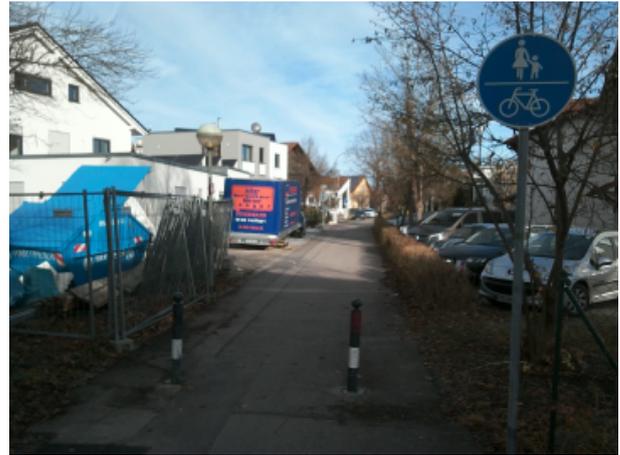
**Lagebeschreibung:**  
zwischen Ringstraße und Brucker Straße

Poller/Engstelle (1-1,30m)

- Poller mit rot-weiß-roter Oberfläche und Bodenmarkierung besser sichtbar machen;
- ein mittiger Poller dürfte genügen;

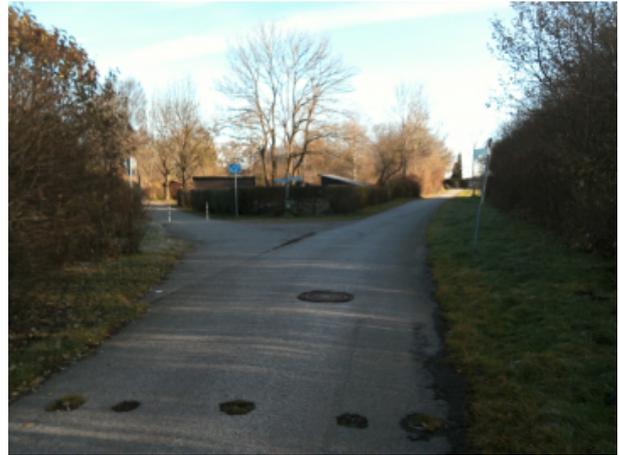
**Lagebeschreibung:**  
südlicher Ortsrand Eichenau

Poller/Engstelle (> 1,30m)

- Poller könnten mit Bodenmarkierung noch besser sichtbar gemacht werden;

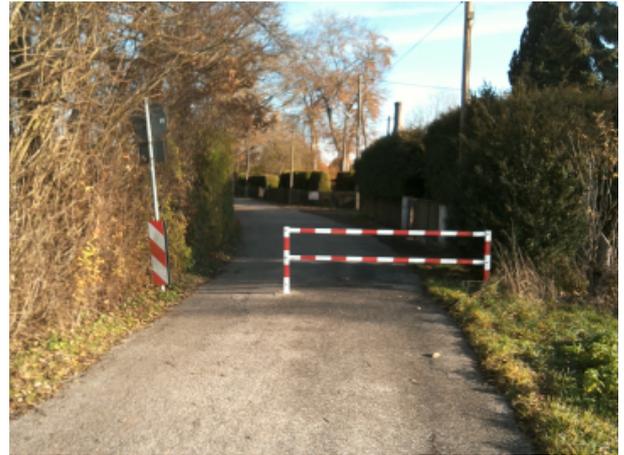
südlich vom Gewerbegebiet Eichenau, Holzkirchner Straße

Schranke

- bitte prüfen, ob die Schranke zwingend erforderlich ist; die Durchfahrt von Kfz kann auch mit einem mittigen Poller und einem weiteren Poller unmittelbar am Fahrbahnrand verhindert werden; mit dem Abbau der Schranke könnte die Durchlässigkeit für Radfahrer verbessert werden;

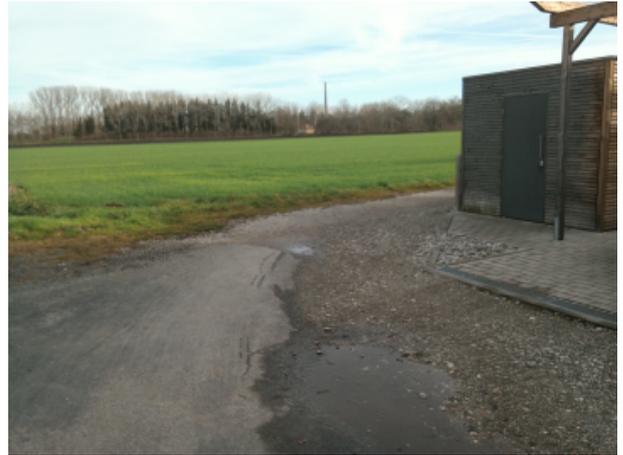
östlicher Ortsrand Eichenau

Gefahrenstelle (leicht)

- geringe Sichtweite in Verbindung mit Verengung des Wirtschaftsweges können zu Gefahren bei Begegnungsverkehr führen;
- Empfehlung: Wirtschaftsweg verbreitern damit Kurve mit größerem Radius gefahren werden kann;

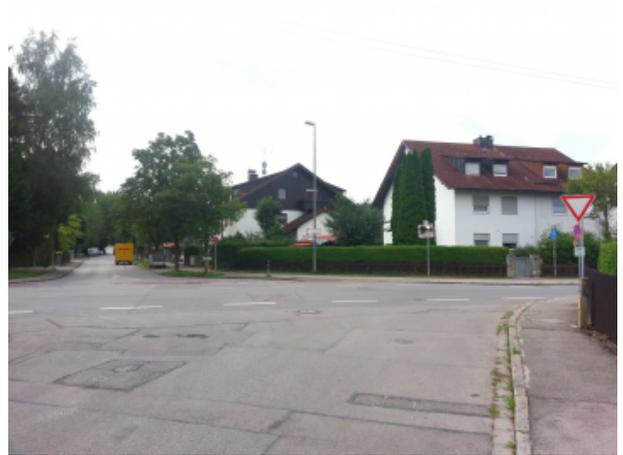
**Lagebeschreibung:**  
Roggensteiner Straße/Olchinger Straße

Straßenquerung: FFB 17 (innerorts)

- Straßenquerung der FFB 17 stellt aufgrund der hohen Verkehrsbelastung auch innerorts eine Gefährdung der Radfahrer dar;

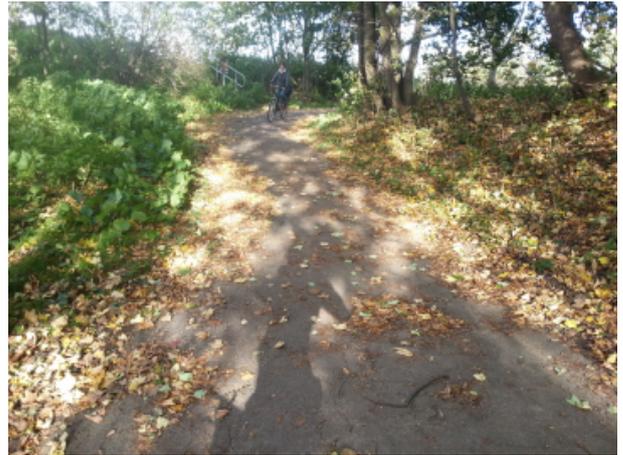
nördlich Roggenstein

Gefahrenstelle (leicht)

- unübersichtliche Linienführung, Gefälle, Schäden am Fahrbahnbelag, seitlicher Bewuchs und Fahrbahnverschmutzung führen gleich zu mehreren Gefahren für die Radfahrer;
- Mittellinie markieren; Wegepfelge ist dringend erforderlich;
- ideal wäre ein Ausbau auch in der Weiterführung zum Bahnhof Eichenau;

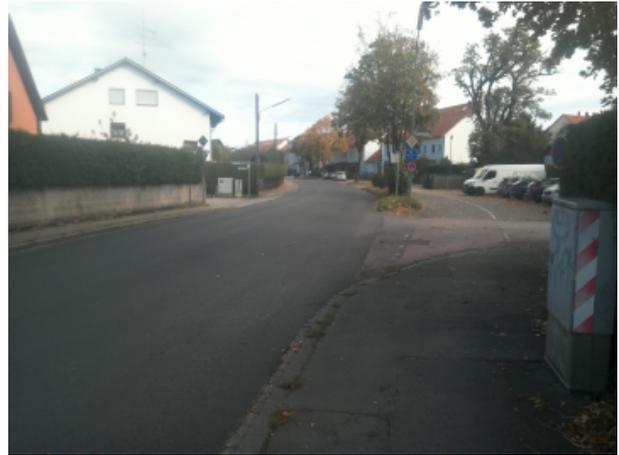
Emmering, Schwabenbergstraße / Leitenfeldweg

Straßenquerung: FFB 17 (innerorts)

- von Osten kommend muss der Radfahrer hier auf die Fahrbahn der FFB 17 wechseln - mit Querung der FFB 17 - sowohl die Querung als auch die Führung auf der Fahrbahn ist aufgrund der hohen Verkehrsbelastung gefährlich;
- Prüfung, ob zumindest bis zum Leitenfeldweg eine Fortführung (= Bau) des gemeinsamen Geh- und Radweges an der Südseite der FFB 1 möglich ist;

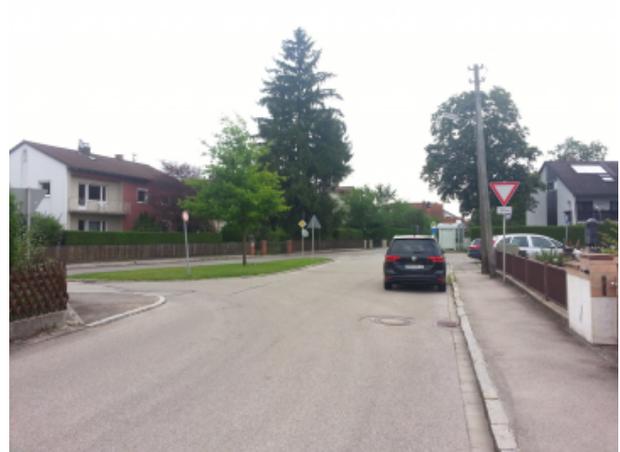
Emmering, Leitenfeldweg / Roggensteiner Straße

Straßenquerung: FFB 17 (innerorts)

- Straßenquerung der FFB 17 (von Osten kommend in den Leitenfeldweg) stellt aufgrund der hohen Verkehrsbelastung auch innerorts eine Gefährdung der Radfahrer dar;

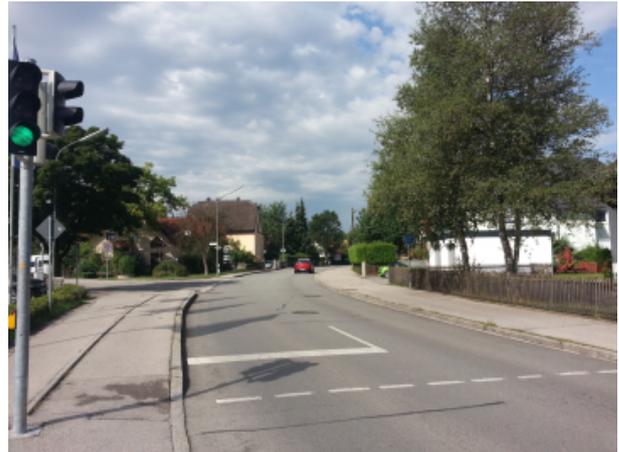
Emmering, Brucker Straße / Tonwerkstraße

Straßenquerung: FFB 17 (innerorts)

- in Fahrtrichtung Leitenfeldweg - Tonwerkstraße musste die FFB 17 zweimal gequert werden;
- Hinweis: Situation wurde im Laufe des Radprojektes bereits verbessert.

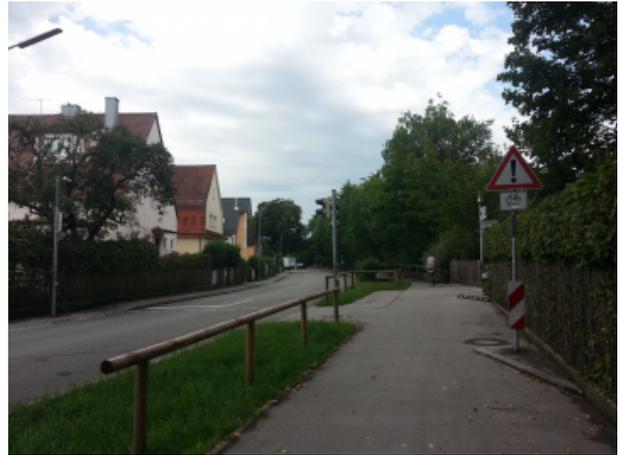
Emmeringer Straße / Brücke Amper

Gefahrenstelle

- Sturzgefahr durch schlecht sichtbares Hindernis am Boden;
- Empfehlung: Prüfung ob Rückbau möglich ist; alternativ wesentlich besser sichtbar machen, z. B. durch Warnbake

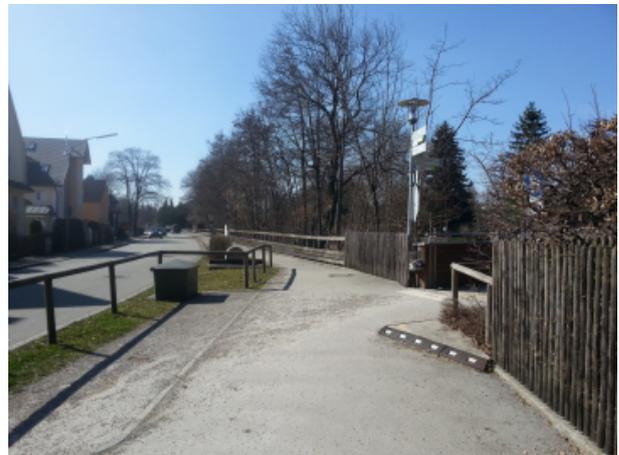
Poller/Engstelle (> 1,30m)

- durch Fahrbahnverengung soll die Geschwindigkeit auf der Brücke reduziert werden;
- Brücke ist nicht komfortabel befahrbar, da zu schmal

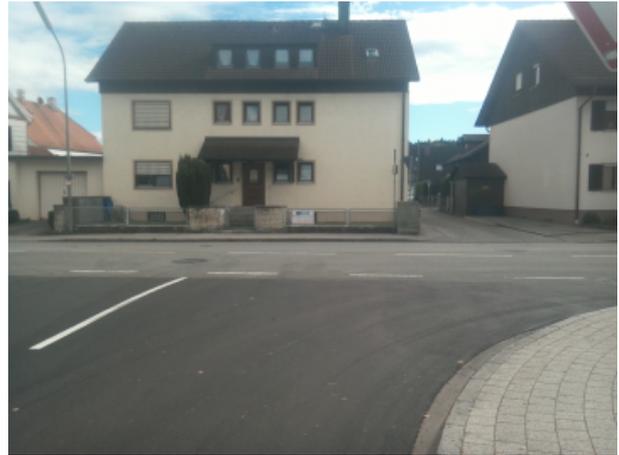
Emmering, Brucker Straße / Kirchplatz

Straßenquerung: FFB 17 (innerorts)

- Straßenquerung der FFB 17, mit leichtem Versatz, stellt aufgrund der hohen Verkehrsbelastung auch innerorts eine Gefährdung der Radfahrer dar;

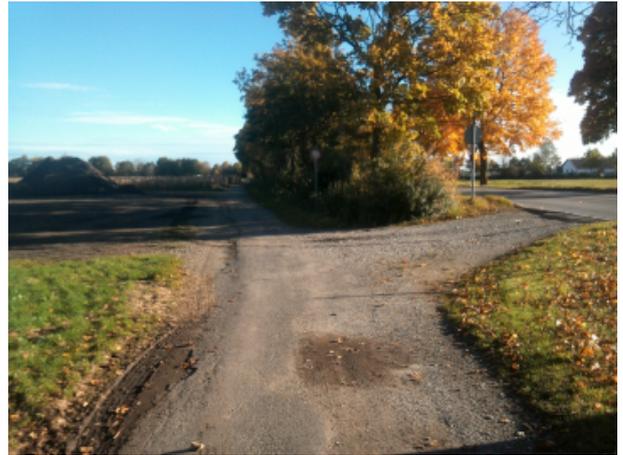
nordöstlicher Ortseingang von Emmering

Sonstiges

- Der Wirtschaftsweg in Richtung Emmeringer See ist mit Verkehrszeichen "Gesperrt für alle Fahrzeuge" gekennzeichnet; der Weg muss für Radfahrer frei gegeben werden;
- Zudem wäre eine Sanierung mit asphaltiertem Ausbau bis zum See für die Radfahrer sehr wünschenswert!

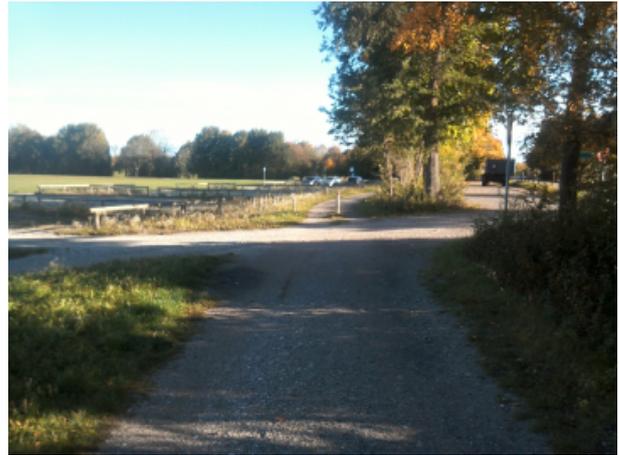
Parkplatz bei Emmeringer See

Poller/Engstelle (1-1,30m)

- niedrige Holzpfosten sind nur eingeschränkt wahrnehmbar;
- Empfehlung: durch rot-weiß-rote Poller ersetzen;

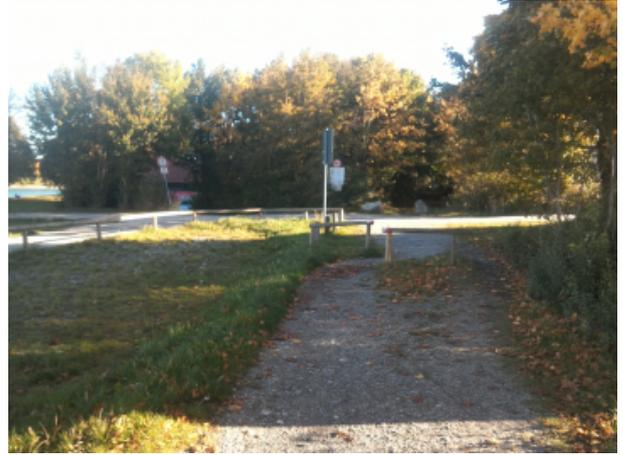
bei Emmeringer See

Umlaufschranke (< 1,50m)

- die Holzabsperrungen stellen ein erhebliches Hindernis für Radfahrer, v.a. mit Anhänger dar;
- die mittige "Schranke" an die Seite versetzen, sodass eine breitere Durchfahrt für Radler entsteht, aber dennoch nicht Kfz passieren können; weiß-rot-weiße Markierung verbessern; zudem Wegezustand verbessern;
- alternativ mit Pollern arbeiten;

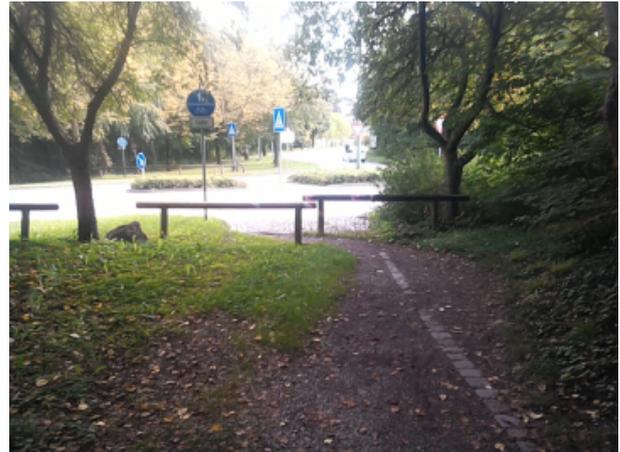
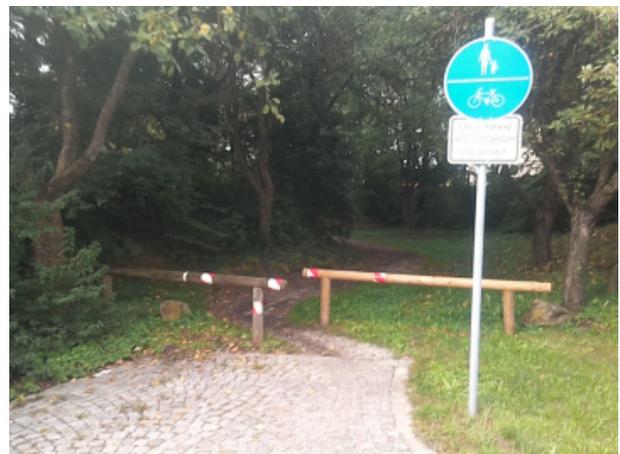
Umlaufschranke (< 1,50m)

- die Holzabsperrungen stellen ein erhebliches Hindernis für Radfahrer dar, mit Anhänger sind sie kaum passierbar;
- Empfehlung: unbedingt abbauen; sofern wirklich die Gefahr von einfahrenden Kfz besteht, kann dies durch Poller verhindert werden; Radfahrer und Fußgänger können mit einem VZ "Vorfahrt gewähren" auf die Straßenquerung hingewiesen werden; Wegezustand verbessern;
