# Radkonzept Lkr. Fürstenfeldbruck

## Hindernisse und Gefahrenstellen

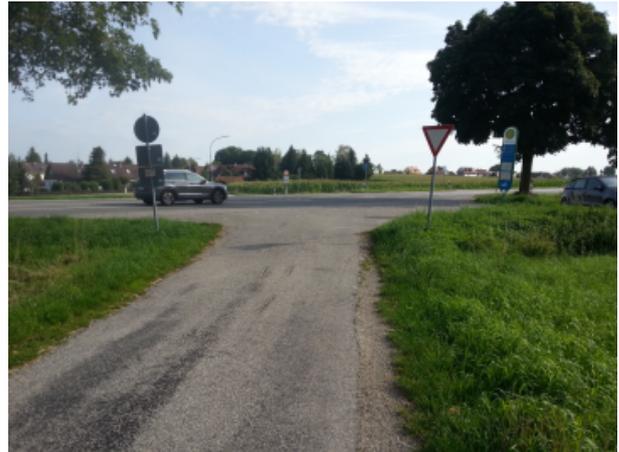
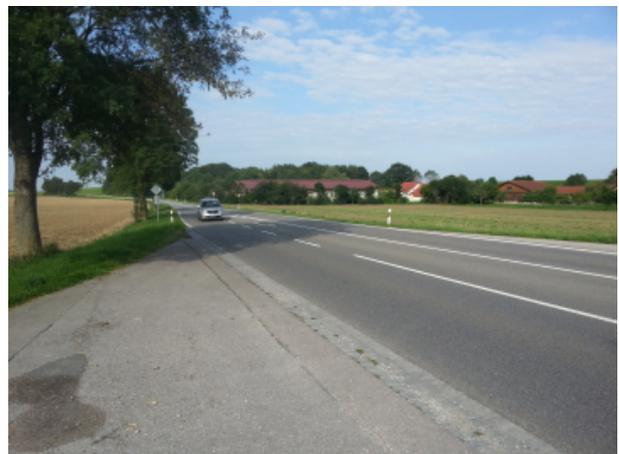
**Standortnummer:** 09179121-0001

Straßenquerung: St 2054 (ausserorts)

- aufgrund der sehr hohen Verkehrsbelastung der St 2054 gefährliche Straßenquerung;
- es ist zwar eine markierte Querungshilfe vorhanden, diese ist jedoch nicht baulich gesichert und zudem wird diese aufgrund der Linienführung von einem Teil der Radfahrer nicht wahrgenommen und nicht angenommen;
- Empfehlung: Verbesserung der Querungsmöglichkeiten für Radfahrer bis hin zum Bau einer Unterführung für Radfahrer!

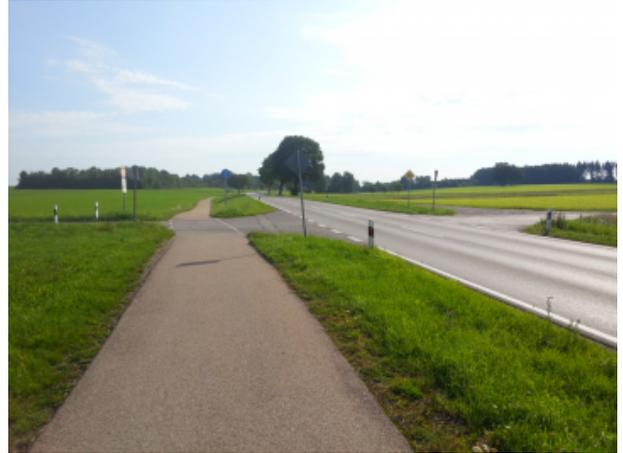
**Standortnummer:** 09179121-0013

Straßenquerung: St 2054 (ausserorts)

- aufgrund sehr hoher Verkehrsbelastung der St 2054 ist Querung für Radfahrer (und auch landwirtschaftlichen Verkehr) gefährlich;
- Empfehlung: Verkehrszeichen "Stopp" beidseitig anordnen und aufstellen;

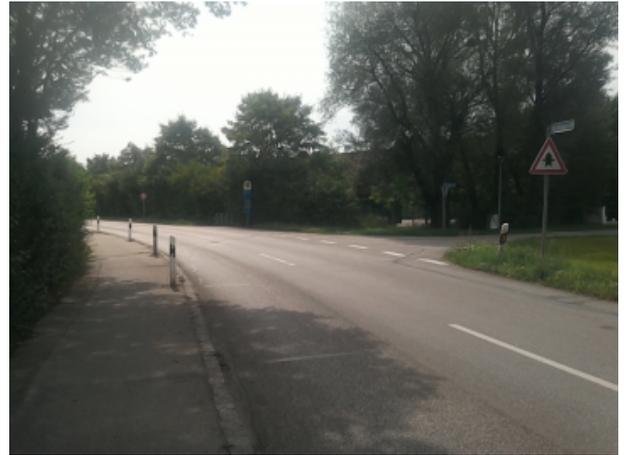
**Standortnummer:** 09179121-0033

Gefahrenstelle: Wegebreite + mangelnde Pflege (leicht)

- die zur Verfügung stehende Breite des (zu) schmale Geh- und Radwegs wird zusätzlich durch seitlichen Bewuchs beeinträchtigt.
- Rückschnitt Bewuchs und Herstellung Bankett erforderlich - mittelfristig wäre breiterer Ausbau wünschenswert;

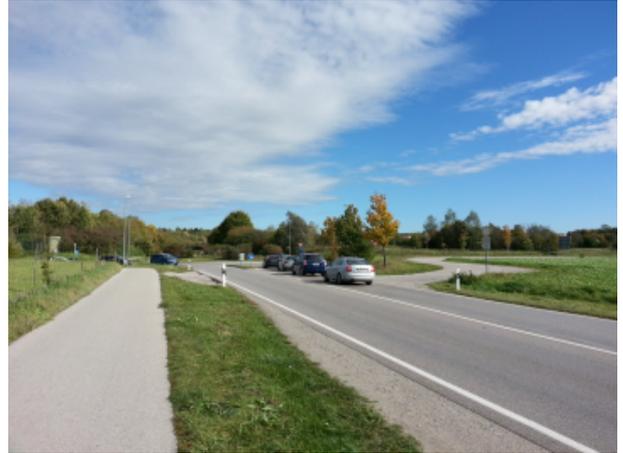
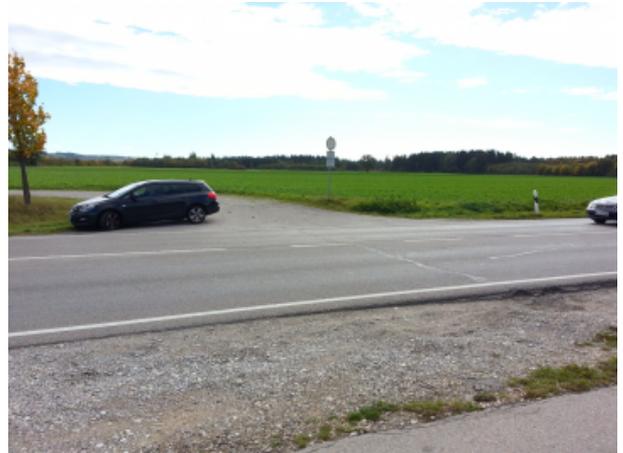
**Standortnummer:** 09179121-0035

Straßenquerung: St 2054 (ausserorts)

- gefährliche Straßenquerung, da Fahrzeuge welche aus dem Kreisverkehr kommen bereits beschleunigen und hohes Verkehrsaufkommen herrscht;
- Empfehlung: Querung direkt an den Kreisverkehr verlegen, dort könnte die Grüninsel als Querungshilfe verwendet werden (evtl. ist Verbreiterung der Grüninsel sinnvoll);
- zwischen Radweg und Straße war nur loses Kiesbett, was zusätzlich für Gefahr sorgt, wenn Radfahrer von Süden queren, da diese dann auf der Fahrbahn abbremsen müssen;

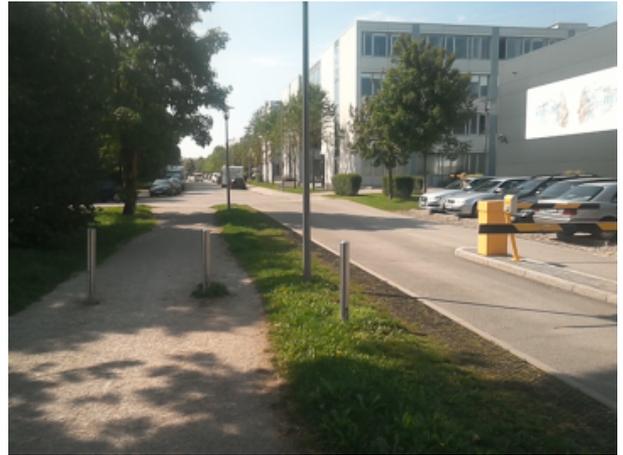
**Standortnummer:** 09179121-0045

Poller/Engstelle

- Poller mit weiß-rot-weißer Markierung besser sichtbar machen; insbesondere bei Dunkelheit können die grau-silbrigen Poller leicht übersehen werden;

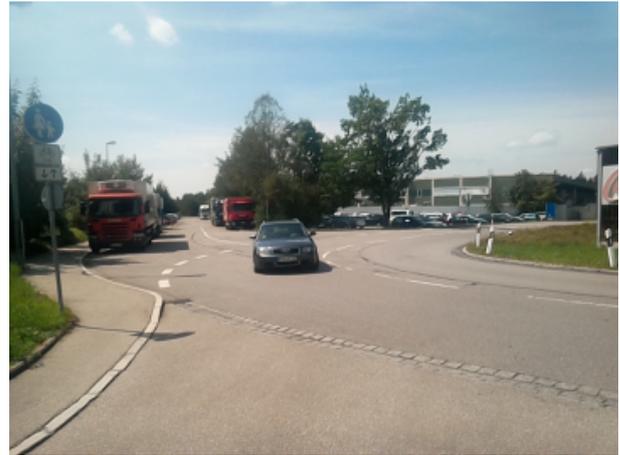
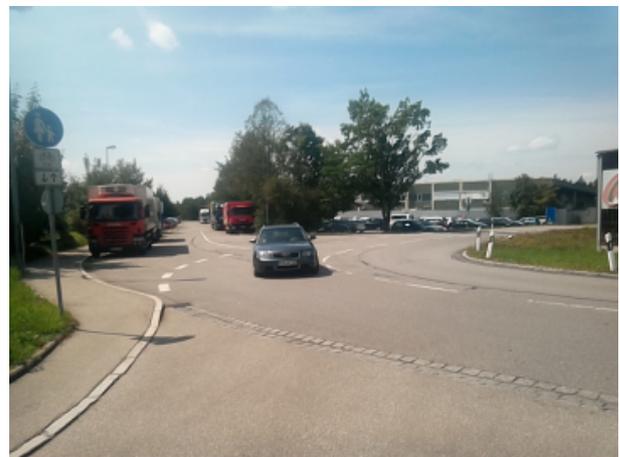
**Standortnummer:** 09179121-0051

Straßenquerung (innerorts)

- um vom Bahnhof kommend weiter nach Südosten radeln zu können, muss entweder ein zu schmaler Gehweg mit "Rad frei" genutzt oder die Industriestraße 2x überquert werden;
- Empfehlung: Bau eines gemeinsamen Geh- und Radweges an der Südseite mit Überleitung in die Hans-Güntner-Straße; mit der Auflösung der Parkbucht steht dafür ausreichend Platz zur Verfügung;

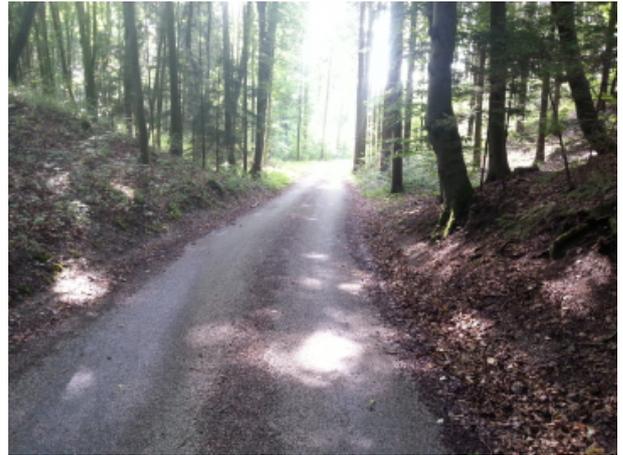
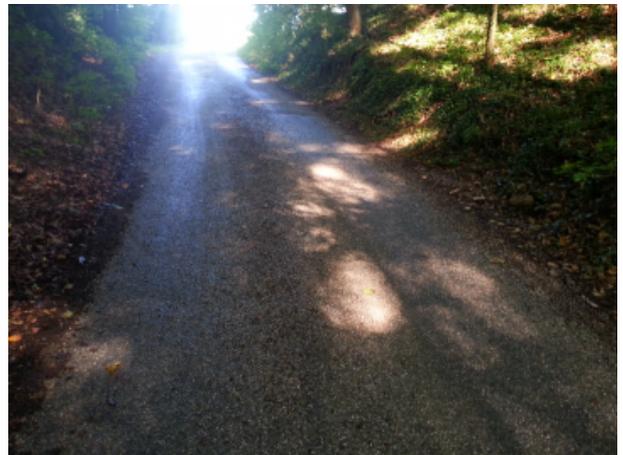
**Standortnummer:** 09179121-0072

starkes Gefälle

- in den Gefällestrecken erhöht loser Splitt die Gefahr für den bergab fahrenden Radfahrer zusätzlich;
- Empfehlung: Gefahrenhinweis auf starkes Gefälle aufstellen;

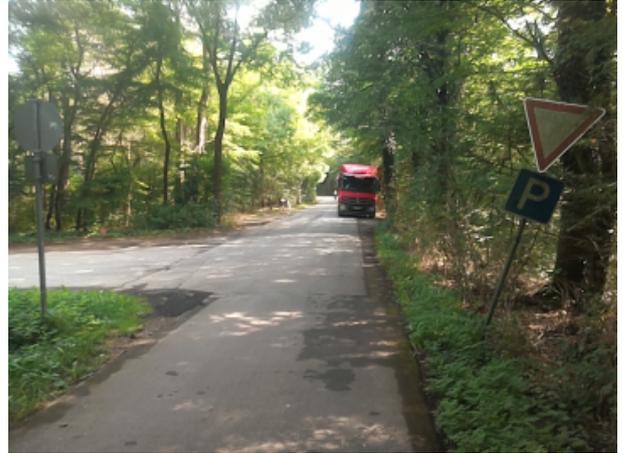
**Standortnummer:** 09179121-0073

Radweg endet: Radweg mündet in Parkbucht

- Der gemeinsame Geh- und Radweg muss baulich abgetrennt von der Fahrbahn/Parkplatzfläche durchgezogen werden; die Abgrenzung kann mit einem Hochbord erfolgen;

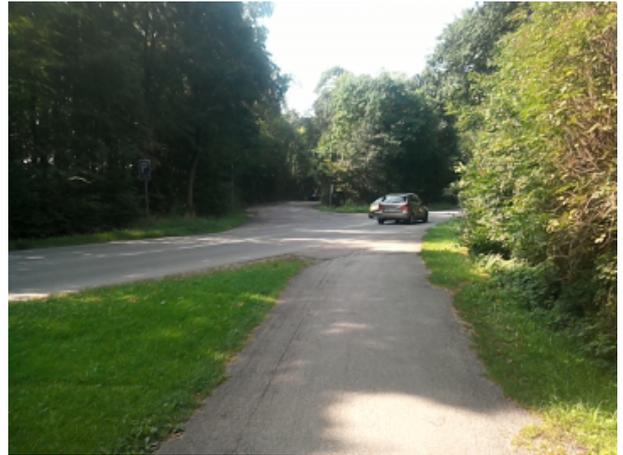
**Standortnummer:** 09179121-0074

Straßenquerung: Schöngeisinger Straße (ausserorts)

- aufgrund der Verkehrsbelastung der Schöngeisinger Straße und der hohen Netzbedeutung der Radwegeverbindung sollte hier über eine gesicherte Querungsmöglichkeit für die Radfahrer nachgedacht werden; zum Zeitpunkt der Kartierung war zudem ein VZ "Vorfahrt gewähren" von Bewuchs verdeckt;

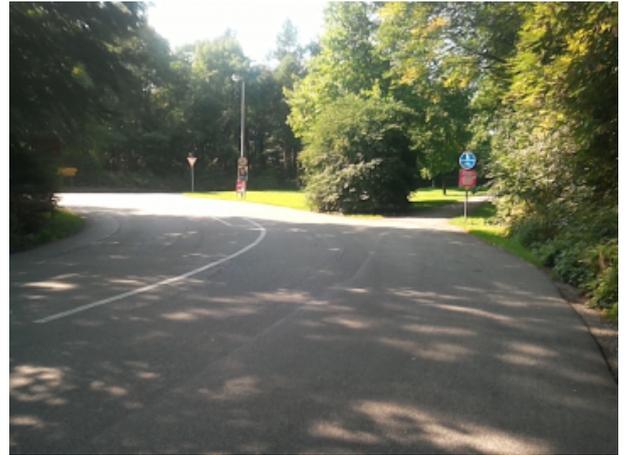
**Standortnummer:** 09179121-0075

Radweg endet: Radweg mündet in Weidenstraße

- von Südwesten kommend kann nicht direkt in den Verbindungsweg zur Hans-Günther-Straße eingebogen werden, man müsste ein kurzes Stück als Geisterradler links fahren; die Weidenstraße müsste also innerhalb weniger Meter zweimal gequert werden;
- Empfehlung: den gemeinsamen Geh- und Radweg unbedingt bis zum Abzweig der Wegeverbindung verlängern, den Gehweg sogar bis zum Anschluss an den vorhandenen Gehweg!

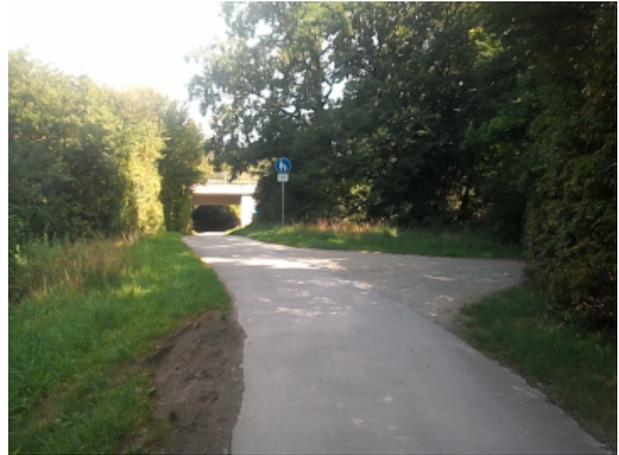
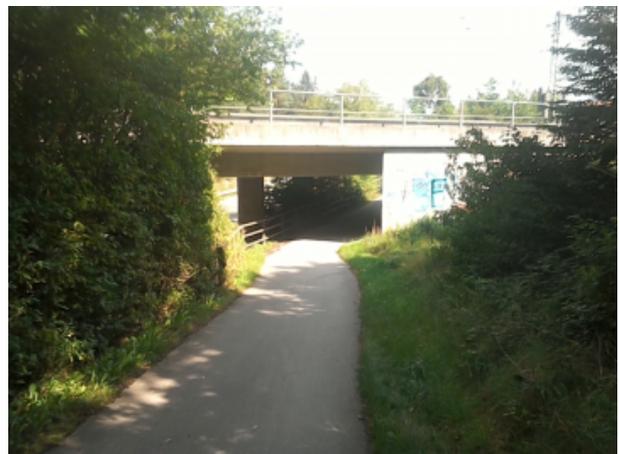
**Standortnummer:** 09179121-0078

Gefahrenstelle (leicht)

- unübersichtliche Wegeföhrung bei Unterföhrung und etwas südlich bei Kurve mit starkem seitlichen Bewuchs;
- Empfehlung: Mittellinie im gesamten Bereich anbringen und Bewuchs regelmäßig zurück schneiden;
- Hinweis: für die Radfahrer wäre die Ausweisung eines gemeinsamen Geh- und Radwegs, anstelle "Gehweg - Rad frei" besser;

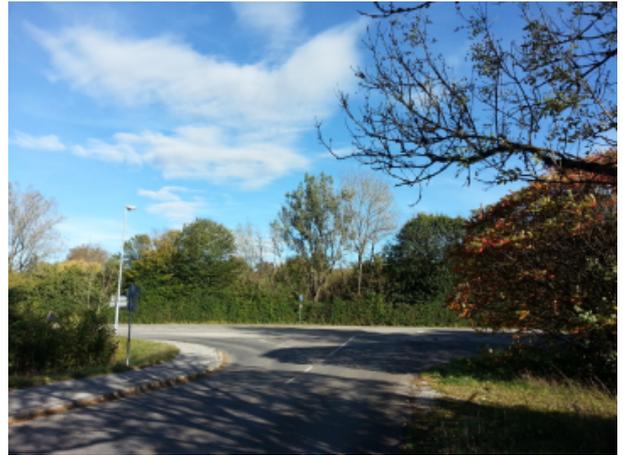
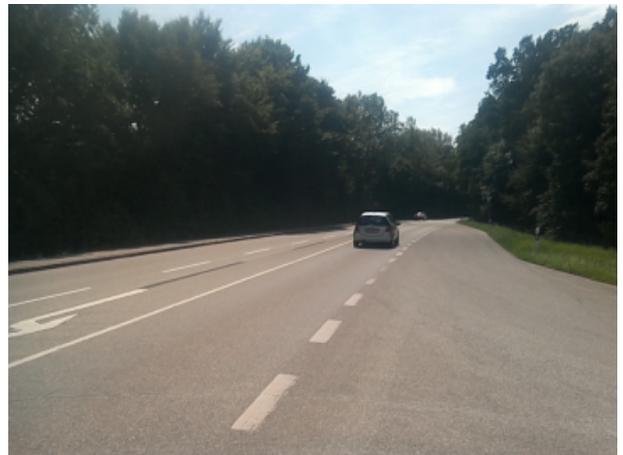
**Standortnummer:** 09179121-0087

Straßenquerung: Schöngeisinger Straße (innerorts)

- aus der Senserbergstraße kommend muss in Fahrtrichtung Norden die Schöngeisinger Straße überquert werden; aufgrund der Nähe zur Ortstafel und der breiten Fahrbahn ist die Geschwindigkeit der Kfz teilweise zu hoch; zudem ist die Verkehrsbelastung hoch;
- Empfehlung: Prüfung ob eine gesicherte Querung für Radfahrer geschaffen werden kann

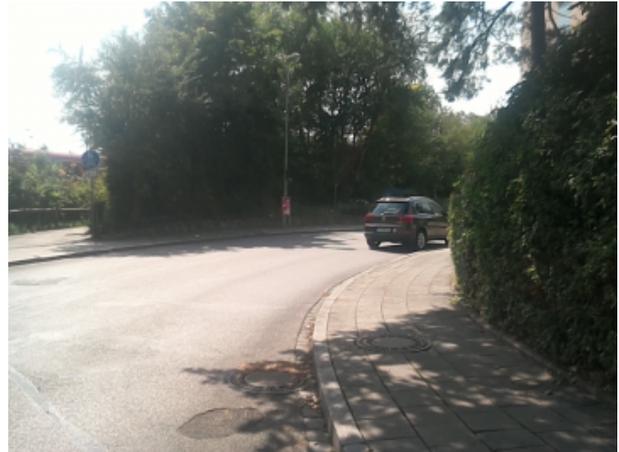
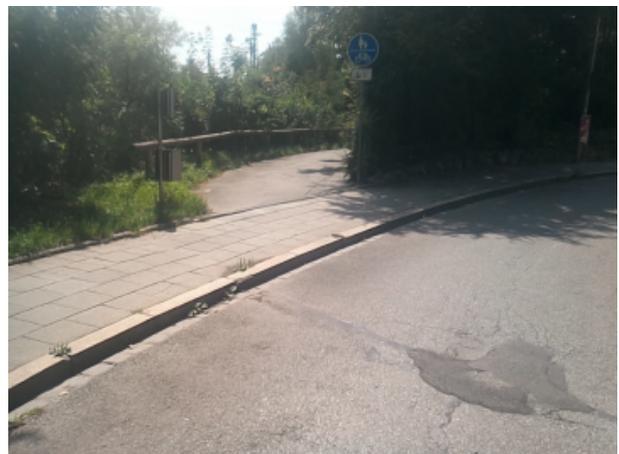
**Standortnummer:** 09179121-0098

Gefahrenstelle: geringes Sichtfeld + Bordstein (schwer)

- von Nordosten kommend sehr gefährliche Querung zum Geh- und Radweg in Richtung Bahnhof aufgrund von sehr geringem Sichtfeld; hinzu kommt eine hohe Bordsteinkante, welche ein stehenbleiben auf der Fahrbahn erzwingt - im Gegenverkehr!  
- Die Situation muss verbessert werden, z. B. könnte die Fortführung des Geh- und Radweges an der Ostseite der Buchenauer Straße (evtl. sogar bis zur Hochrainerstraße) geprüft werden, damit die Radfahrer an einer übersichtlichen Stelle queren können;

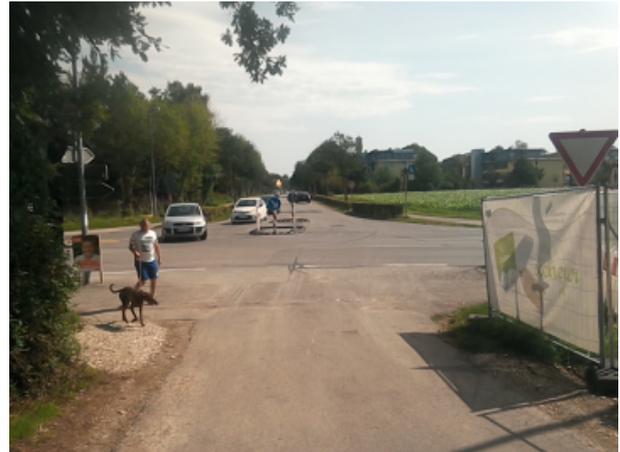
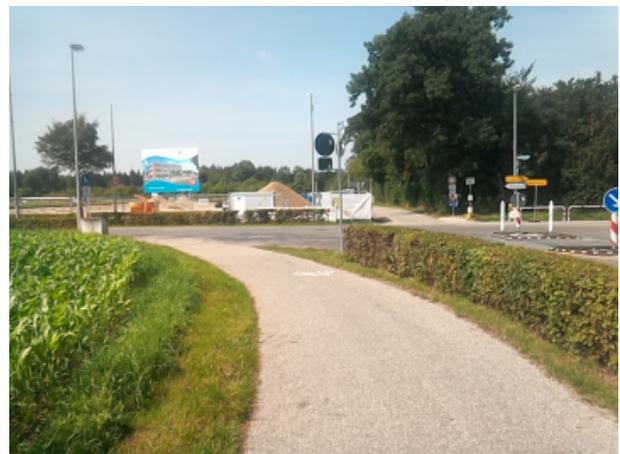
**Standortnummer:** 09179121-0110

Straßenquerung: Creveterisstraße (innerorts)

- Straßenquerung von Westen kommend in Fahrtrichtung Osten problematisch, da der Radweg versetzt zu der aus Westen kommenden Straße ist.

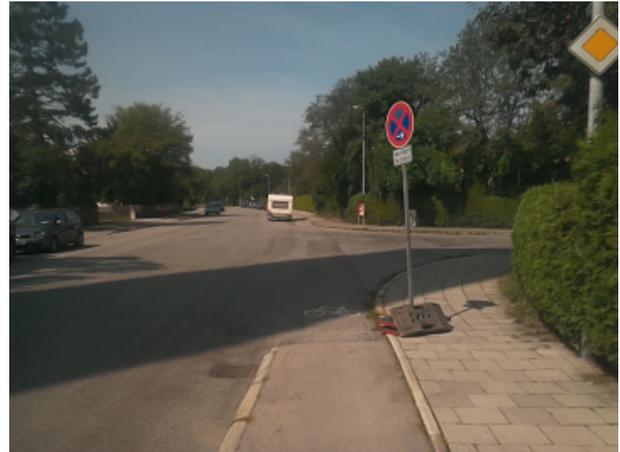
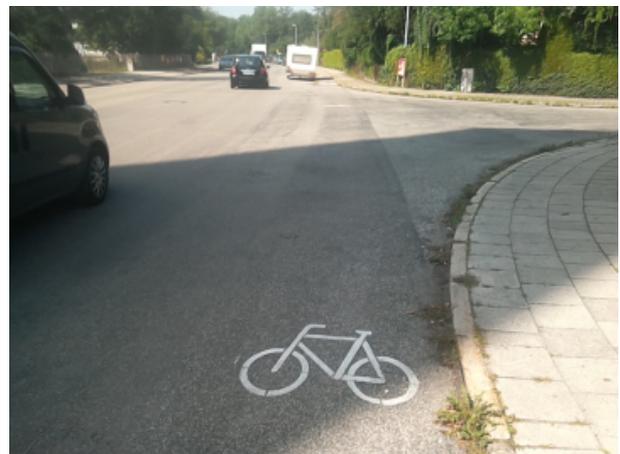
**Standortnummer:** 09179121-0115

Straßenquerung (innerorts)

- Beispiel für eine innerörtliche Kreuzung, bei welcher mit einer Furtmarkierung die Sicherheit für die Radfahrer verbessert und deren Führung verdeutlicht werden kann;

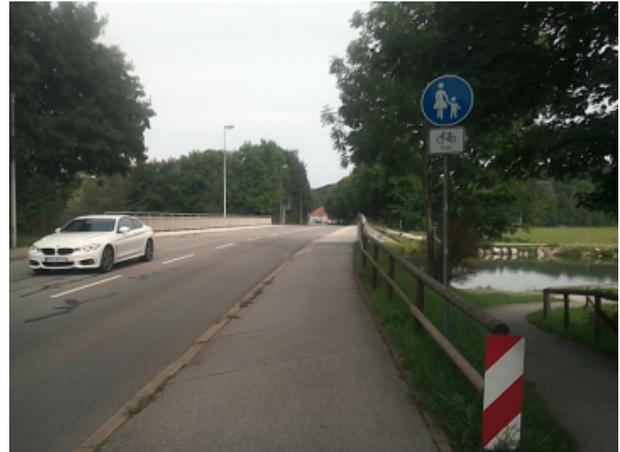
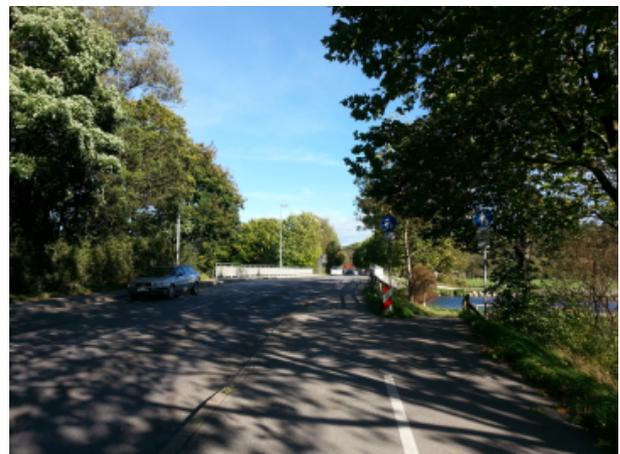
**Standortnummer:** 09179121-0124

Sonstiges: Radweg endet

- gemeinsamer Geh- und Radweg an der Südseite der Fürstenfelder Straße endet und wird als Gehweg mit "Radfahrer frei" bei Wegebreite von ca. 1,5 m über die Brücke geführt;
- eine radgerechte Ableitung auf die Fahrbahn ist nicht vorhanden;
- östlich der Brücke folgt ein getrennter Geh- und Radweg -> Empfehlung: Radweg über Brücke durchziehen

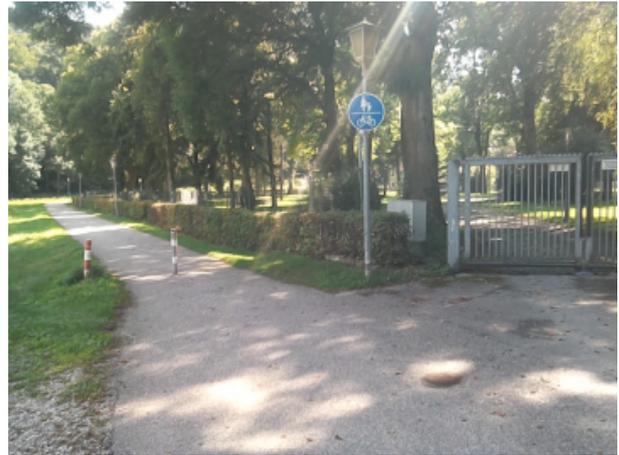
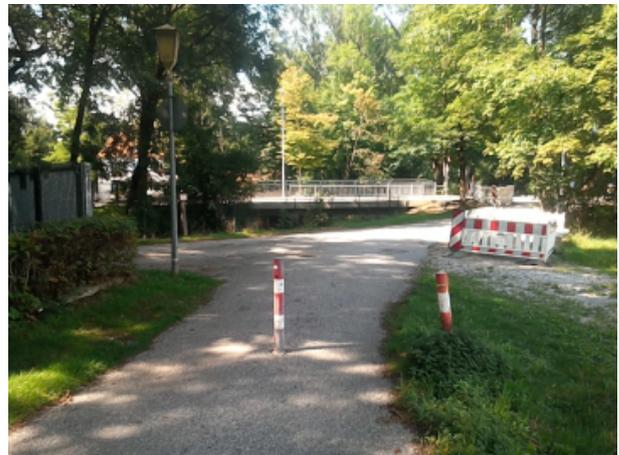
**Standortnummer:** 09179121-0141

Poller/Engstelle (1-1,30m)

- Poller mit Bodenmarkierung besser sichtbar machen;
- bitte prüfen, ob Poller überhaupt erforderlich ist, da hier wohl kaum Kfz einfahren dürften;

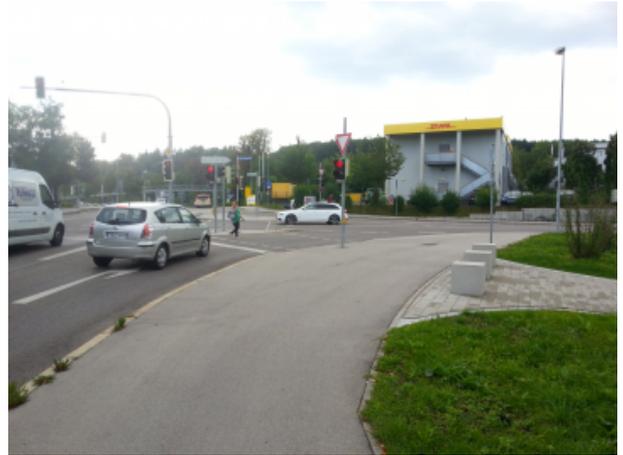
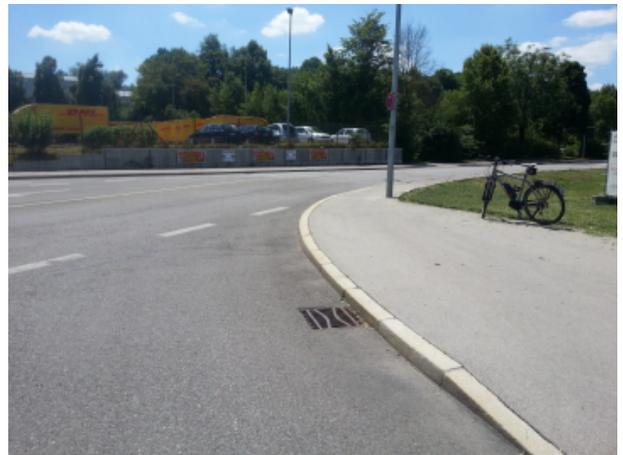
**Standortnummer:** 09179121-0151

Gefahrenstelle (leicht)

- für Radfahrer welche von Norden kommend nach Westen fahren, endet der Radweg abrupt; es gibt auch keine Überleitung auf die Fahrbahn (Bordsteinkante!);
- Empfehlung: eigenständige Radverkehrsführung nach Westen umsetzen

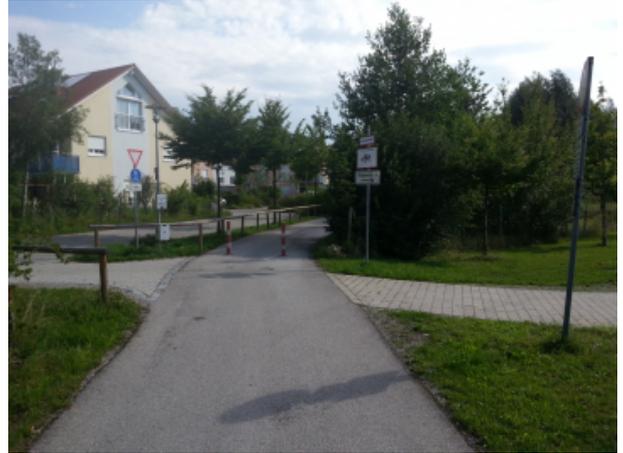
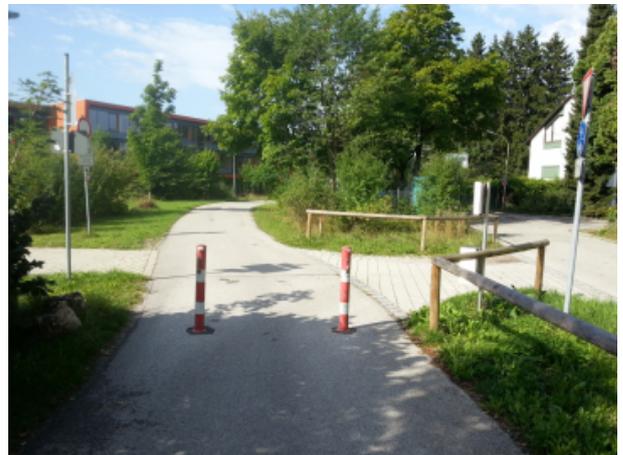
**Standortnummer:** 09179121-0156

Poller/Engstelle (1-1,30m)

- hier genügt ein mittiger Poller und ein zweiter Poller unmittelbar neben dem Fahrbahnrand; dadurch kann Durchfahrtsbreite für Radfahrer deutliche verbessert werden;
- Poller mit Bodenmarkierung zusätzlich sichtbar machen;
- Findlinge unmittelbar am Fahrbahnrand sind kaum sichtbar und stellen eine Gefahr für ausweichende Radler dar - Steine entfernen (dafür kommt in diesem Bereich Poller);

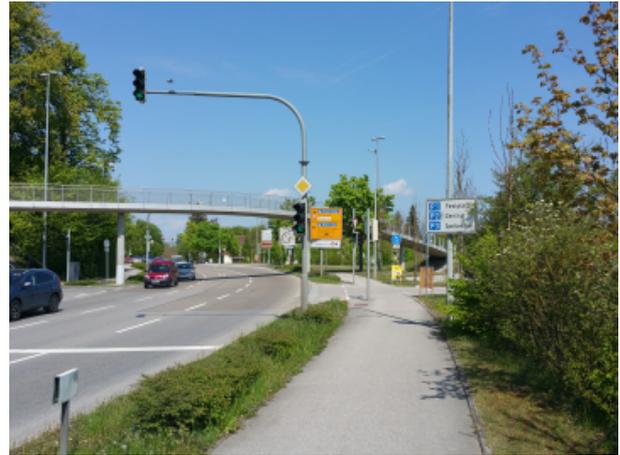
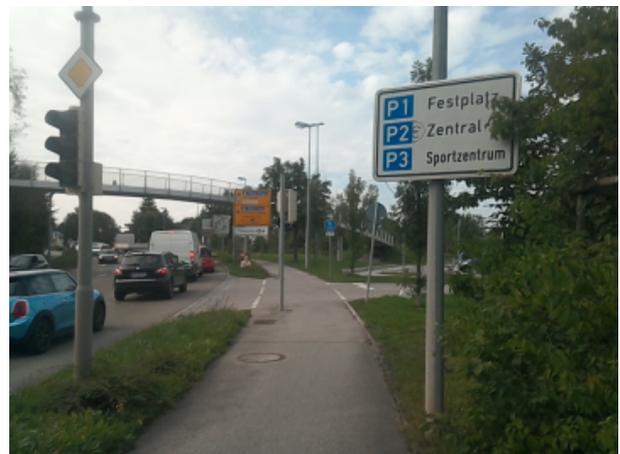
**Standortnummer:** 09179121-0161

Gefahrenstelle (leicht)

- Ampeln stehen im Geh- und Radweg; diese versetzen oder zumindest mit Boden- und Warnmarkierung deutlich sichtbar machen;
- die Gesamtsituation mit Hindernissen, seitlichem Bewuchs, fehlenden Banketten und relativ schmaler Wegebreite für einen gemeinsamen Geh- und Zweirichtungsradsradweg stellen ein Negativbeispiel für die Radverkehrsführung dar!

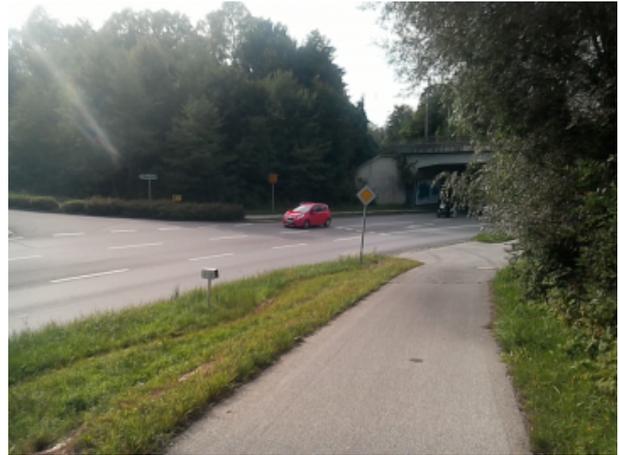
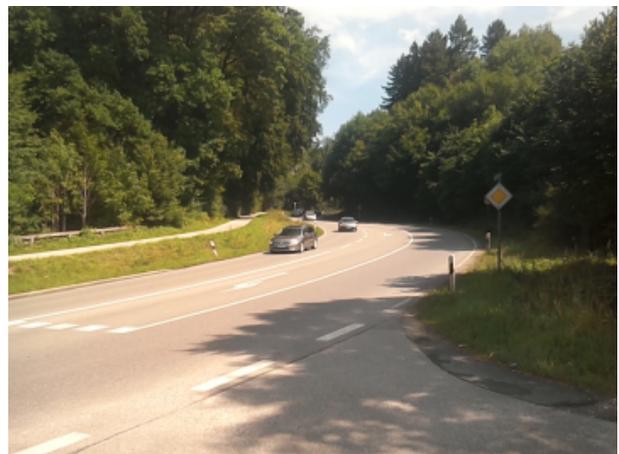
**Standortnummer:** 09179121-0166

Straßenquerung: B 2 (ausserorts)

- Straßenquerung der B 2 sehr gefährlich, deshalb im Radnetz hier keine Querung ausgeschildert;

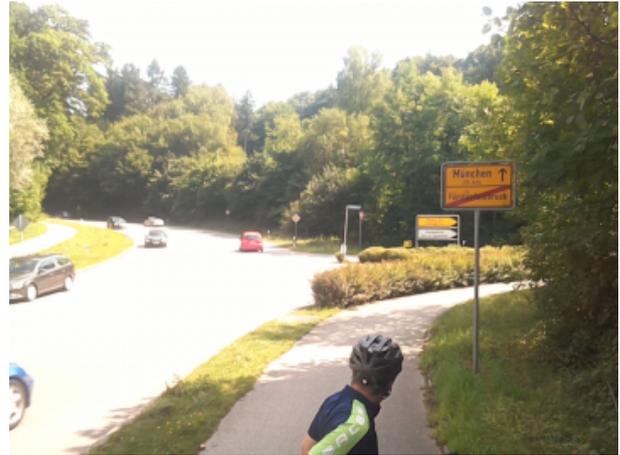
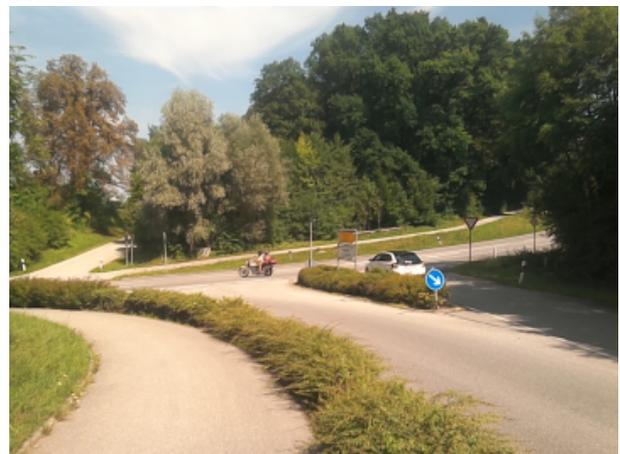
**Standortnummer:** 09179121-0167

Gefahrenstelle (leicht)

- geringes Sichtfeld aufgrund der Linienführung und die relativ schmale Wegebreite wird durch seitlichen Bewuchs zusätzlich beeinträchtigt;
- Mittellinie markieren und Bewuchs regelmäßiger zurück schneiden;

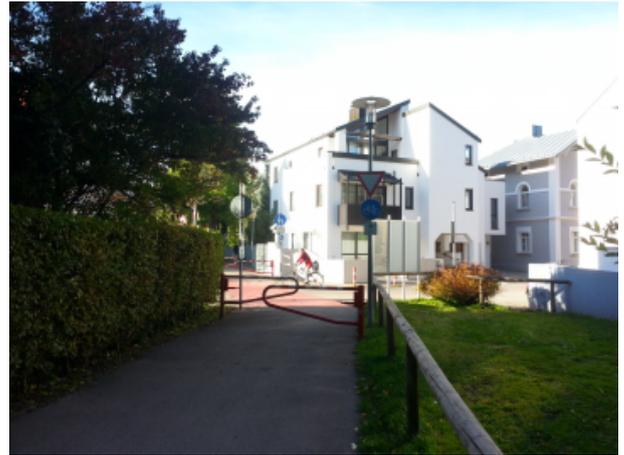
Fürstenfeldbruck, nördlich vom Stadtpark, Bullachstraße

Umlaufschranke (< 1,50m)

- bitte prüfen, ob die Umlaufschranke komplett abgebaut werden kann, oder zumindest eine Hälfte der Schranke;
- alternativ könnte ein mittiger Poller gesetzt werden, diese würde das Einfahren von Kfz ebenfalls verhindern;

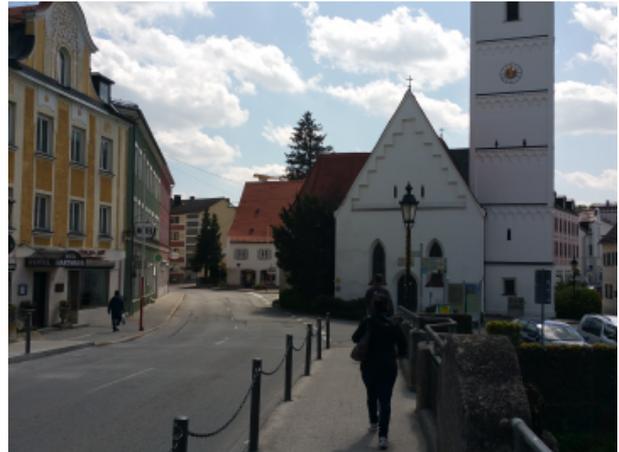
Fürstenfeldbruck, Münchner Straße / Bullachstraße

Straßenquerung: Münchner Straße (innerorts)

- sehr hohe Verkehrsbelastung auf der Münchner Straße erschwert Querung von der Bullachstraße kommend in Richtung Norden und von Südosten kommend in die Bullachstraße

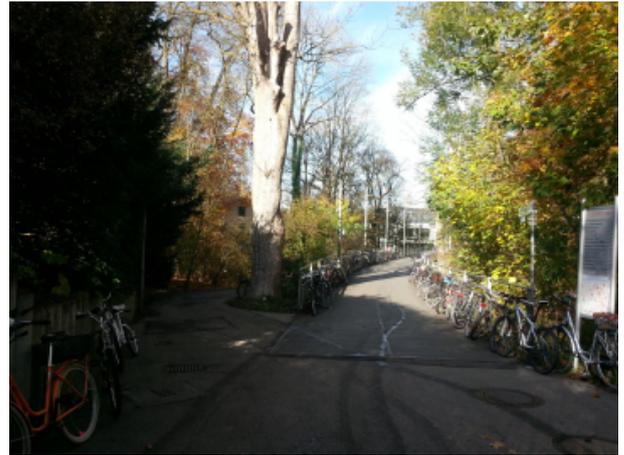
Fürstfeldbruck, nördlich vom Bahnhof

Gefahrenstelle (leicht)

- unübersichtliche Linienführung, starker seitlicher Bewuchs, zu schmale Wegebreite und teilweise starke Frequentierung auf Verbindungsweg vom großen Parkplatz hoch zum Bahnhof;

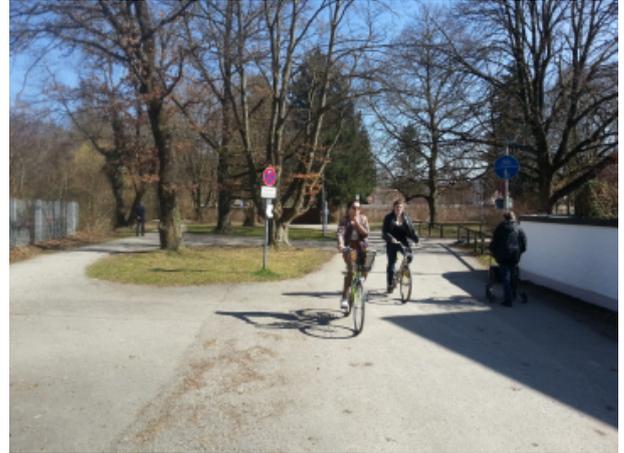
Fürstenfeldbruck, Weiherstraße / Kirchstraße

Gefahrenstelle (leicht)

Poller/Engstelle (> 1,30m)

- Prüfung, ob die Schranke wirklich erforderlich ist;  
- Poller ist (im Schatten) nicht gut sichtbar; falls Abbau nicht möglich ist, dann mit Fahrbanmarkierung besser kenntlich machen

- Empfehlung: Trennung von Fußgängern und Radfahrern auf zwei unterschiedliche Wege, damit Verkehrsfluss der Radfahrer optimiert und gegenseitige Gefährdung minimiert wird; Kennzeichnung durch Fahrbanmarkierungen;

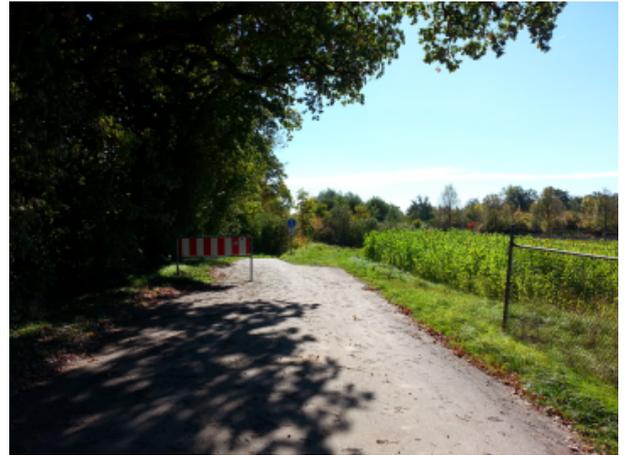
zwischen Lindach und Fürstenfeldbruck

Sonstiges

- Funktion der "Schranke" nicht erkennbar - diese abbauen;
- Hinweis: die Einfahrt für Kfz auf den Radweg wird durch einen Poller verhindert;

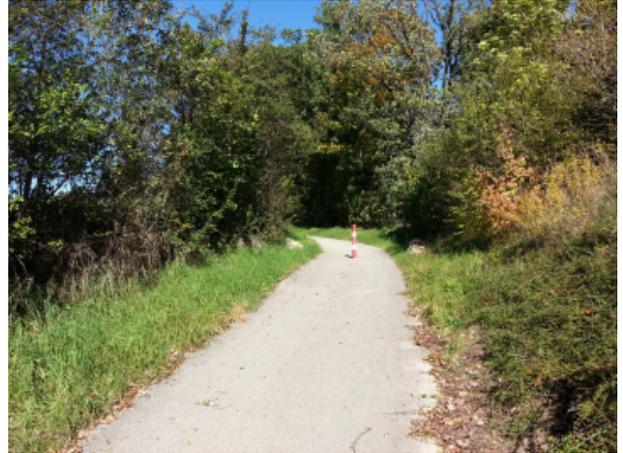
zwischen Lindach und Fürstenfeldbruck

Poller/Engstelle (1-1,30m)

- Poller mit Bodenmarkierung besser sichtbar machen;
- die Findlinge unmittelbar am Fahrbahnrand sind nur eingeschränkt sichtbar und stellen eine Gefahr für Radfahrer dar, welche im Bereich des Pollers ausweichen; Findlinge durch zwei weitere Poller ersetzen, da diese wesentlich besser sichtbar sind;

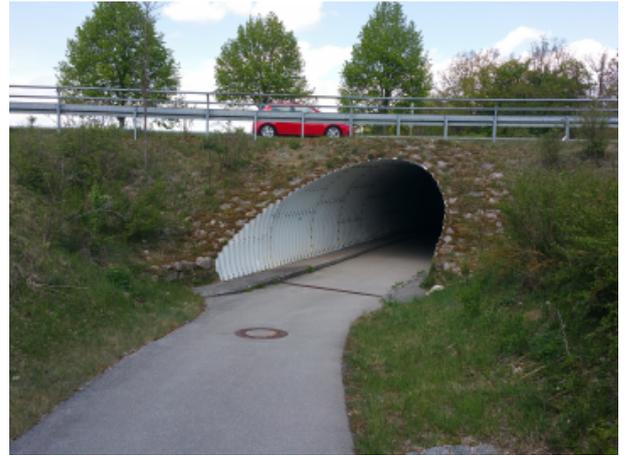
zwischen Lindach und Fürstenfeldbruck

Gefahrenstelle: Unterführung (leicht)

- unübersichtliche Führung im Bereich der Unterführung und den Zufahrten zur Unterführung;
- Empfehlung: Mittellinie vom nördlichen Beginn des Geh- und Radweges durch die gesamte Unterführung bis zum Anschluss an die Malchinger Straße aufbringen; seitlichen Bewuchs regelmäßig großzügig zurück schneiden, damit die Sichtfelder größer sind;

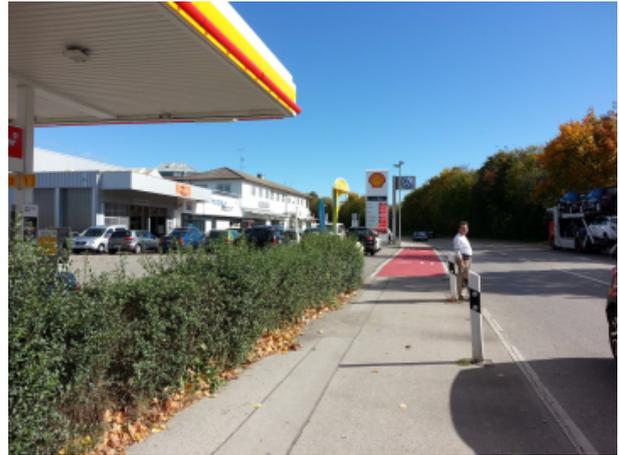
Fürstenfeldbruck, Starenweg

Gefahrenstelle (leicht)

- die zur Verfügung stehende Breite des relativ schmalen gemeinsamen Geh- und Radweges (Breite unter 2,5 m) wird durch den seitlichen Bewuchs zusätzlich verringert; Bewuchs regelmäßig zurück schneiden und wenn möglich Bankett für Geh- und Radweg anlegen;

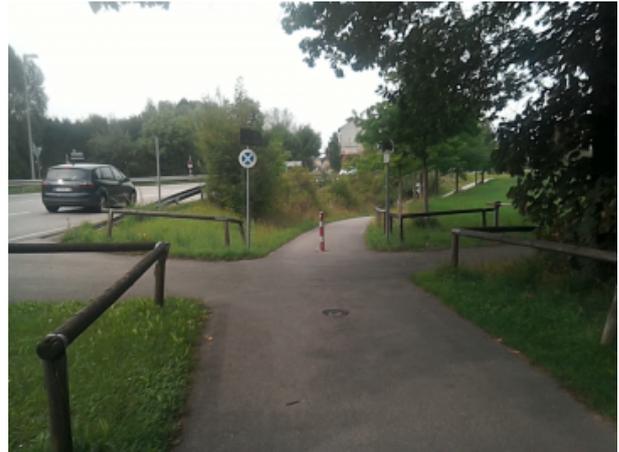
südöstlich Pucher Meer

Poller/Engstelle (1-1,30m)

- Poller mit Bodenmarkierung noch besser sichtbar machen;

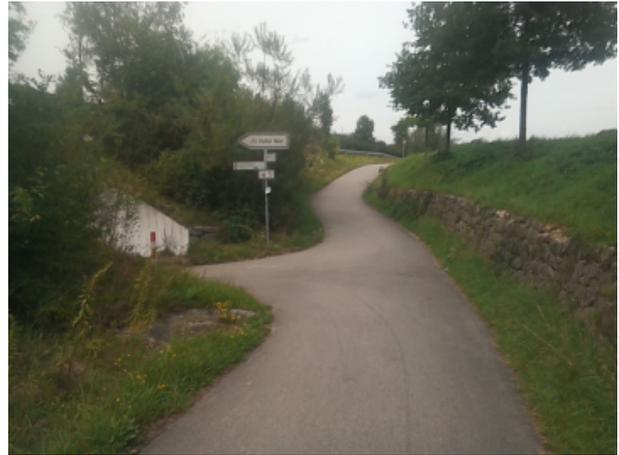
südöstlich Pucher Meer

Gefahrenstelle (leicht)

- geringe Sichtweiten bei Einmündung und Poller sowie relativ schmale Wegebreiten;
- Poller mit Bodenmarkierung besser sichtbar machen und die Mittellinie durch die gesamte Unterführung ziehen (siehe auch Hinweise bei Standort 303);
- Haltelinie für Radfahrer markieren, welche aus der Unterführung kommen;
- gesamten Bereich regelmäßig freischneiden;

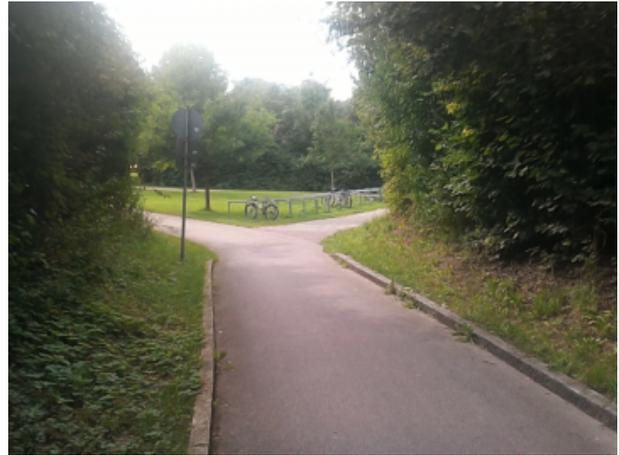
Pucher Meer

Gefahrenstelle (leicht)

- geringe Sichtweiten aufgrund Linienführung und seitlichem Bewuchs
- Empfehlung: Mittellinie und Richtungspfeile aufbringen, sodass Radfahrer jeweils in Fahrtrichtung rechts radeln und nicht mittig + Bewuchs in Kurvenbereichen deutlich zurück schneiden;

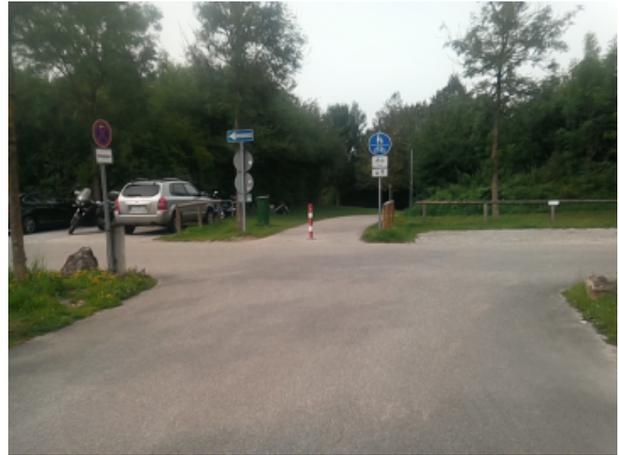
Pucher Meer

Poller/Engstelle (1-1,30m)

- Poller mit Bodenmarkierung noch besser sichtbar machen;

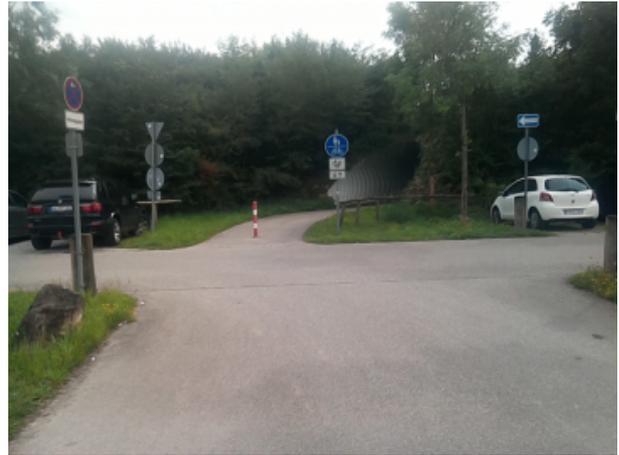
südlich Pucher Meer

Poller/Engstelle (1-1,30m)

- Poller mit Bodenmarkierung noch besser sichtbar machen;
- die Bodenmarkierung kann als Mittellinie weiter durch die Unterführung geführt werden (siehe auch Gefahrenstelle Standort 306)

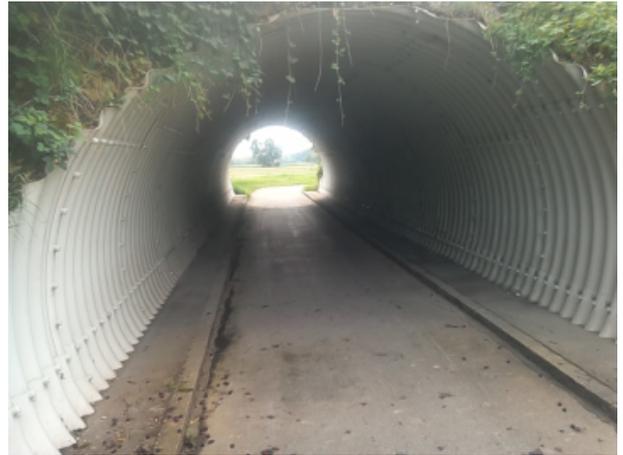
südlich Pucher Meer

Gefahrenstelle (leicht)

- geringe Sichtweiten im Bereich der Unterführung und deren Zufahrt
- Empfehlung: Mittellinie und Richtungspfeile aufbringen, sodass Radfahrer jeweils in Fahrtrichtung rechts radeln und nicht mittig

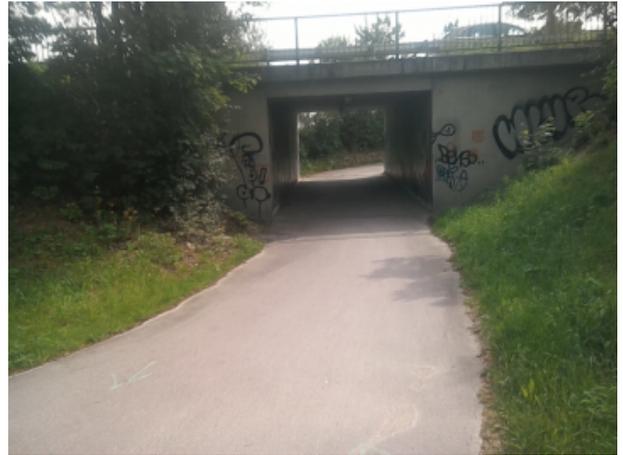
westlich von Neu-Lindach, Augsburgener Straße

Gefahrenstelle (leicht)

- geringe Sichtweiten im Bereich der Unterführung und deren Zufahrt
- Empfehlung: Mittellinie und Richtungspfeile aufbringen, sodass Radfahrer jeweils in Fahrtrichtung rechts radeln und nicht mittig

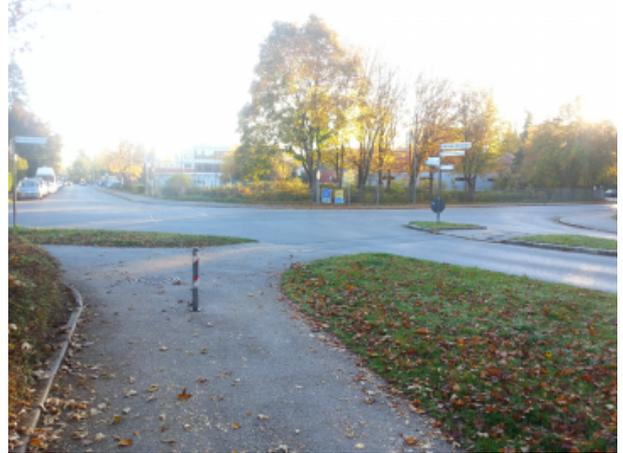
Germering, Kerschensteinerstraße /  
Theodor-Heuss-Straße / Berta-von-Suttner-Straße

Sonstiges: Radverkehrsführung

- Sollen Radfahrer in der Berta-von-Suttner-Straße auf der Fahrbahn oder auf dem "Gehweg" radeln? Die gewünschte Radverkehrsführung ist nicht eindeutig gekennzeichnet und kann zu "Verwirrungen" im Kreuzungsbereich führen.

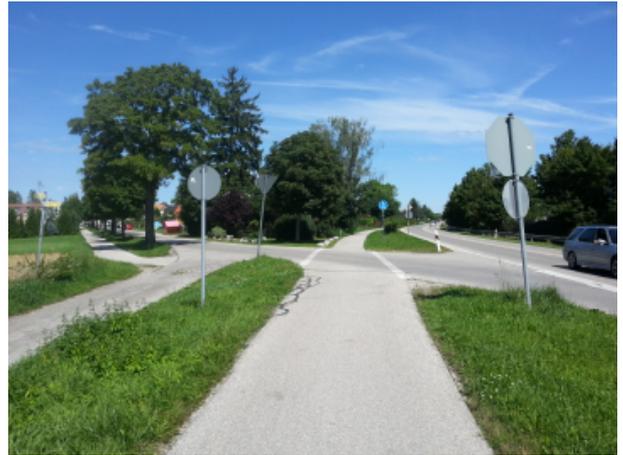
westlicher Ortsrand Germering

Straßenquerung (innerorts)

- Es gibt keine direkte Verbindung zwischen dem Radweg an der Landsberger Straße und dem Radweg an der Salzstraße; die Radfahrer müssen für ein kurzes Teilstück auf die Fahrbahn - im Einmündungsbereich - wechseln;
- Empfehlung: Bau einer direkten Verbindung zwischen diesen beiden Radwegen.

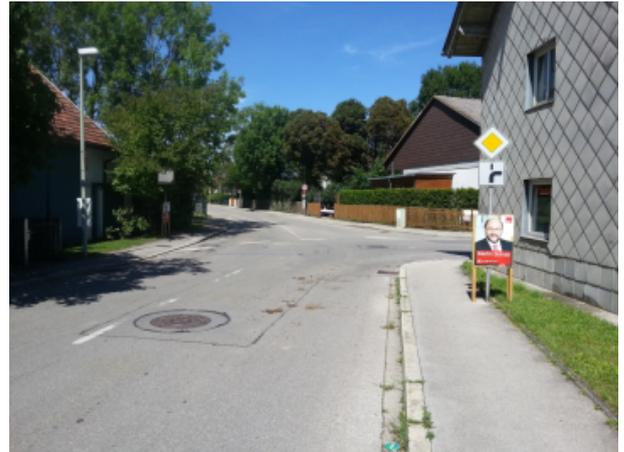
Germering, Salzstraße / Allinger Straße

Straßenquerung (innerorts)

- von Süden kommend in Fahrtrichtung Norden  
gefährliche Straßenquerung aufgrund geringem Sichtfeld; ein Verkehrsspiegel ist vorhanden, jedoch nicht gut einsehbar für Radfahrer; bitte vor Ort prüfen, ob evtl. mit einem zweiten Spiegel für Radfahrer die Situation verbessert werden kann;

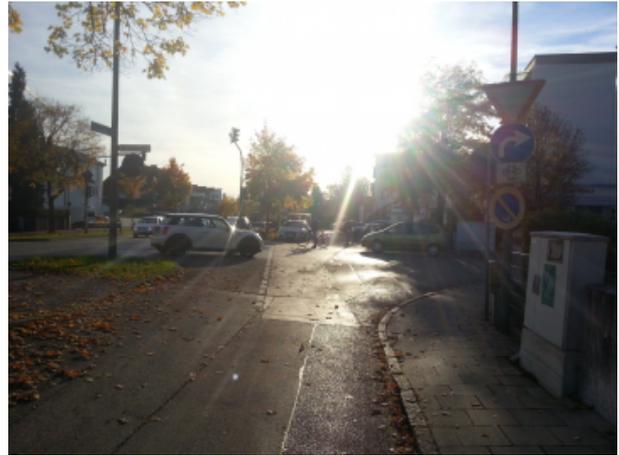
Germering, Landsberger Straße / Obere Bahnhofstraße

Poller/Engstelle (1-1,30m)

- Poller von beiden Seiten mit Bodenmarkierungen noch besser sichtbar machen;

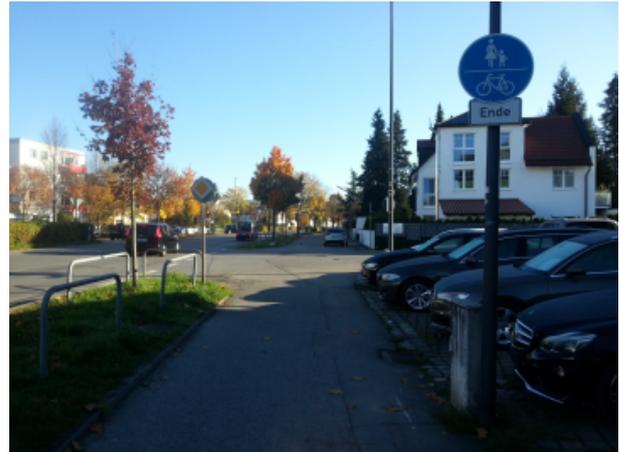
Germering, Landsberger Straße / Bahnhofplatz

Poller/Engstelle (1-1,30m)

- Poller mit Bodenmarkierungen besser sichtbar machen;

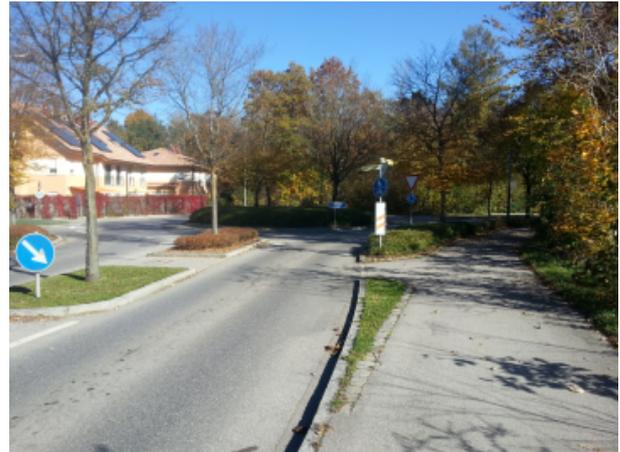
Kreisverkehr Planegger Straße / Am Forst

Sonstiges: fehlende Radverkehrsführung

- von Planegg kommend müsste derzeit der Kreisverkehr links herum umrundet werden um in Richtung Stadtmitte radeln zu können; und auch von der Stadtmitte kommend gibt es keine geeignete Auffahrt auf den gemeinsamen Geh- und Radweg in Richtung Planegg;
- Empfehlung: in beide Richtungen durchgängige, fahrbare Radverkehrsverbindung schaffen, dies kann auch eine Ableitung auf die Fahrbahn sein;

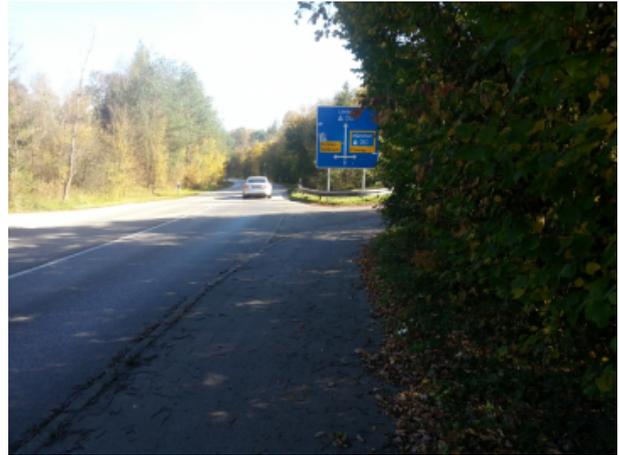
südlich Germering, Planegger Straße

Gefahrenstelle

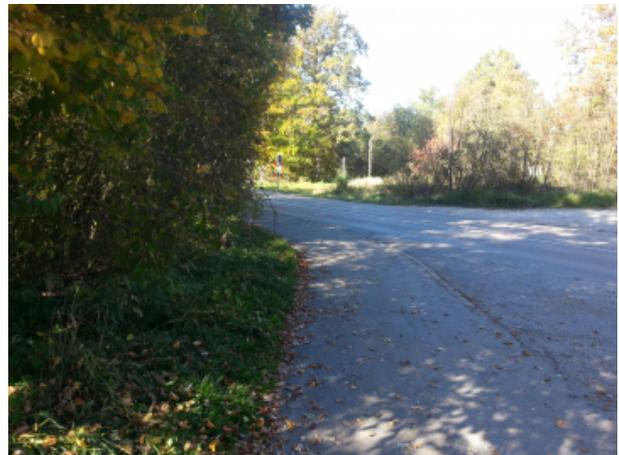
- zu geringe Wegebreite in Verbindung mit Linienführung und starkem seitlichen Bewuchs führt zu Gefahren für die Radfahrer; Begegnungsverkehr ist nur eingeschränkt möglich;
- Empfehlung: Verbreiterung Radweg und regelmäßiger Rückschnitt Bewuchs;

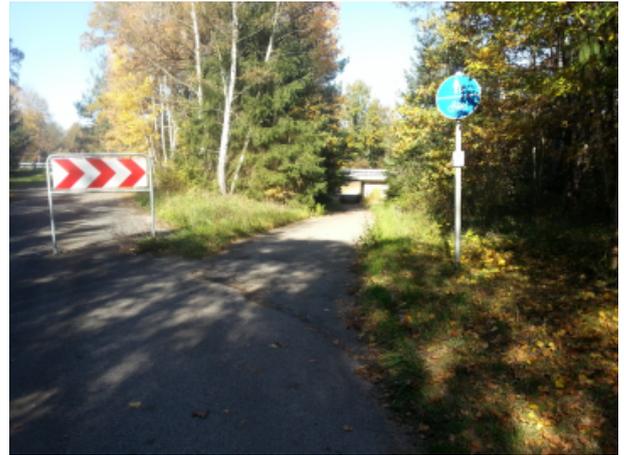
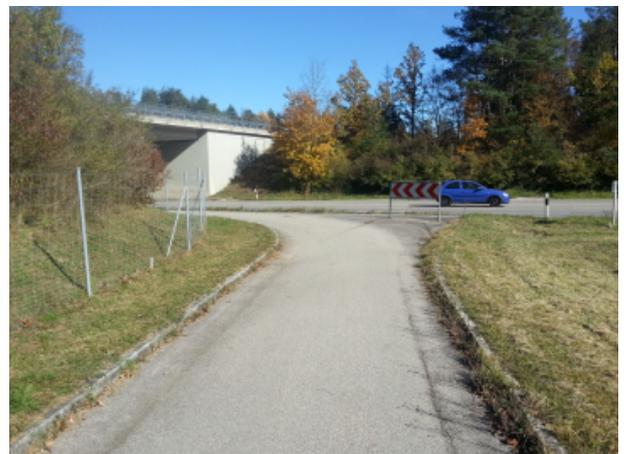
**Standortnummer:** 09179123-0096

Gefahrenstelle (leicht)

- unübersichtlich Linienführung im gesamten Bereich bei der Autobahn;
- Empfehlung: Mittelleitlinie und Richtungspfeile markieren, damit Begegnungsverkehr sicherer und zügiger ablaufen kann;

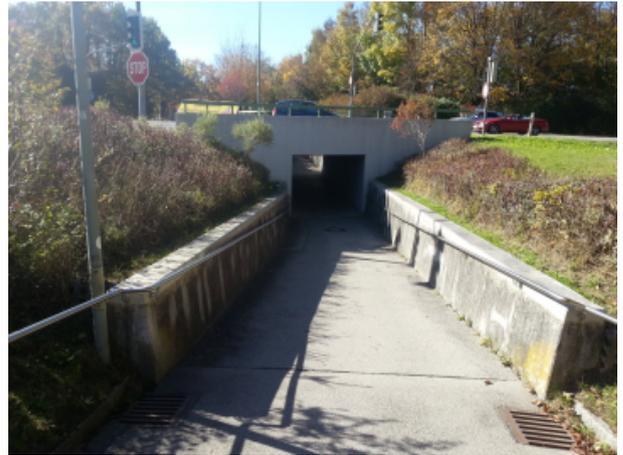
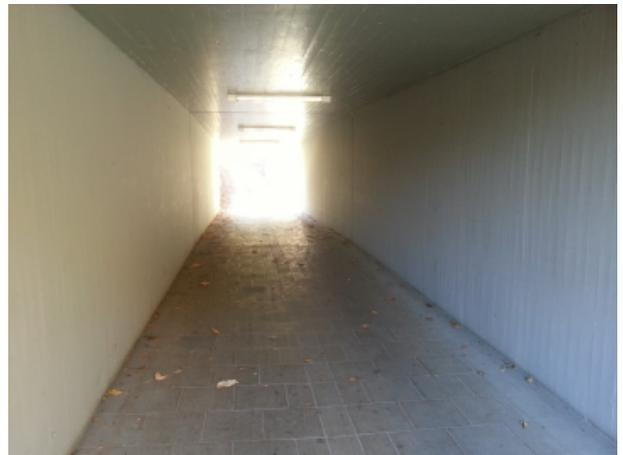
**Standortnummer:** 09179123-0118

Sonstiges: ungeeignete Radverkehrsführung

- Die Radfahrer werden im Kreuzungsbereich in die Unterführung geleitet mit dem Hinweis "Radfahrer absteigen". Dies erscheint nicht zweckmäßig, da sehr umständlich und deshalb wohl kaum akzeptiert. Zudem ist die Querung der St 2544 durch Ampeln geregelt und gesichert. Hinzu kommt, dass die Unterführung aufgrund der eingeschränkten Sichtweite und dem Gefälle in den Zufahrten bei Begegnungsverkehr von Radfahrern, welche nicht absteigen, eine Gefahrenquelle ist.
