# Radkonzept Lkr. Fürstenfeldbruck

## Hindernisse und Gefahrenstellen

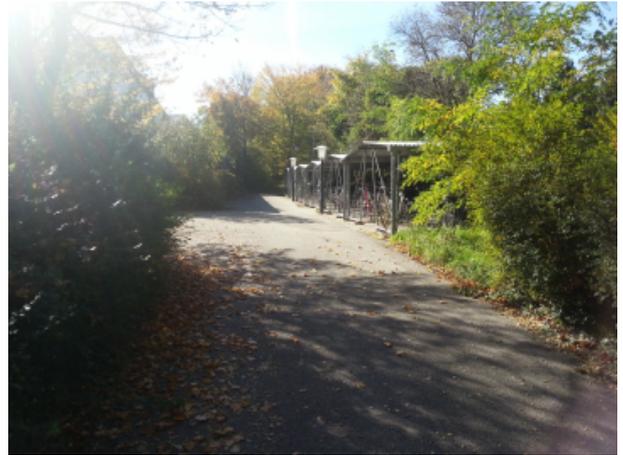
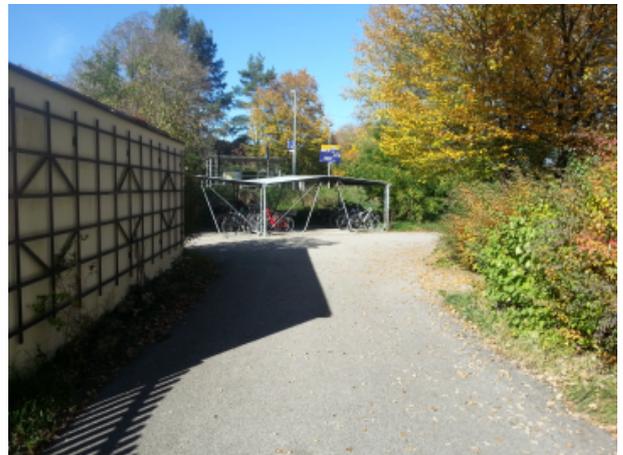
**Standortnummer:** 09179123-0126

Gefahrenstelle (leicht)

- Kreuzungsbereich und starker seitlicher Bewuchs führen zu eingeschränktem Sichtfeld und Gefahrenquellen bei Begegnungsverkehr;
- Bewuchs regelmäßig zurück schneiden und evtl. Büsche in der Innenkurve komplett entfernen;

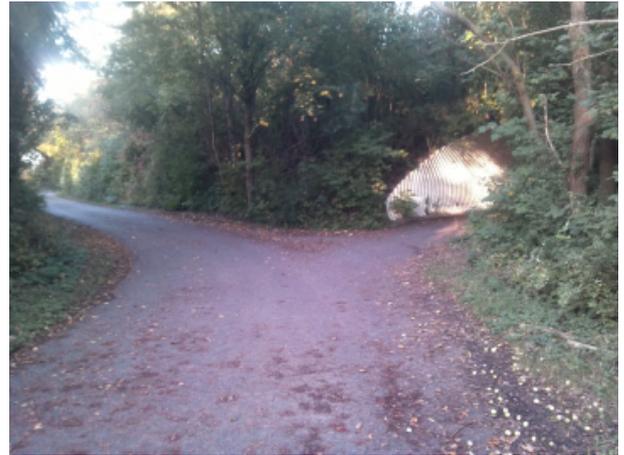
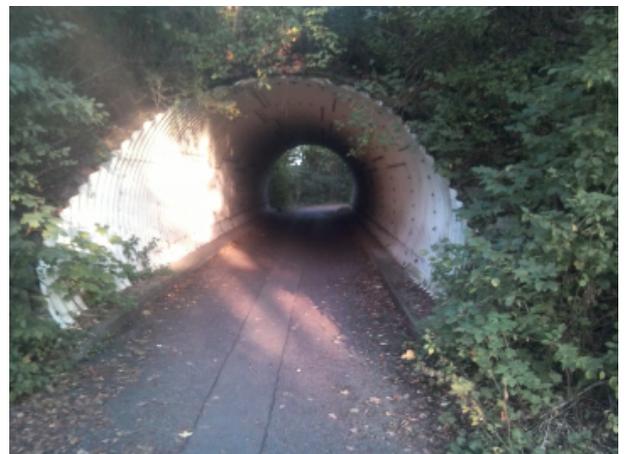
**Standortnummer:** 09179123-0143

Gefahrenstelle (leicht)

- stark eingeschränktes Sichtfeld bei Unterführung;
- Empfehlung: Mittellinie und Richtungspfeile und auch Haltelinie aus der Unterführung kommend markieren, um die Gefahren bei Begegnungsverkehr zu reduzieren;
- Bewuchs regelmäßiger zurück schneiden, damit Sichtfelder nicht noch zusätzlich verringert werden;

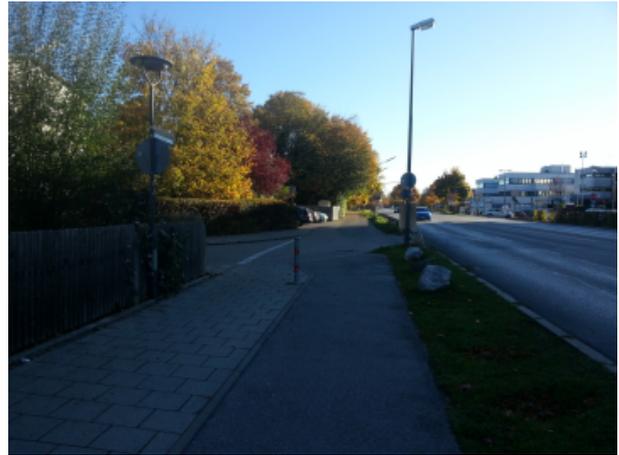
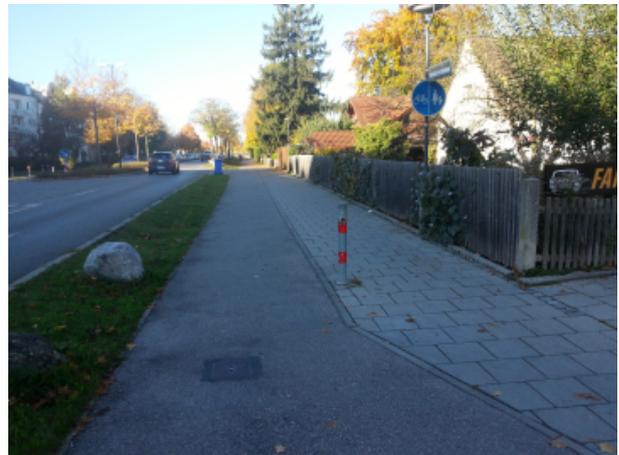
**Standortnummer:** 09179123-0170

Poller/Engstelle (> 1,30m)

- Poller mit Bodenmarkierung besser sichtbar machen;

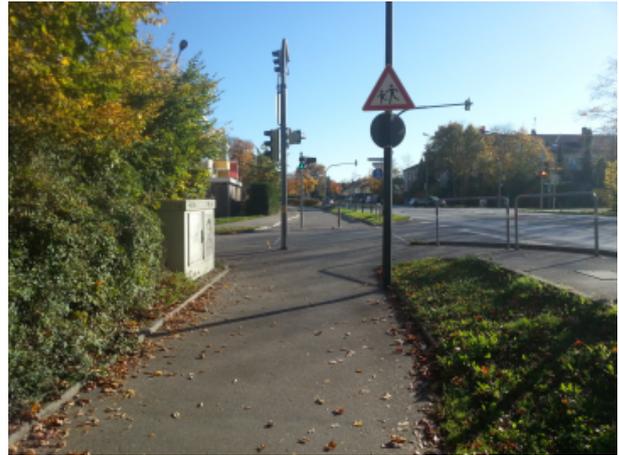
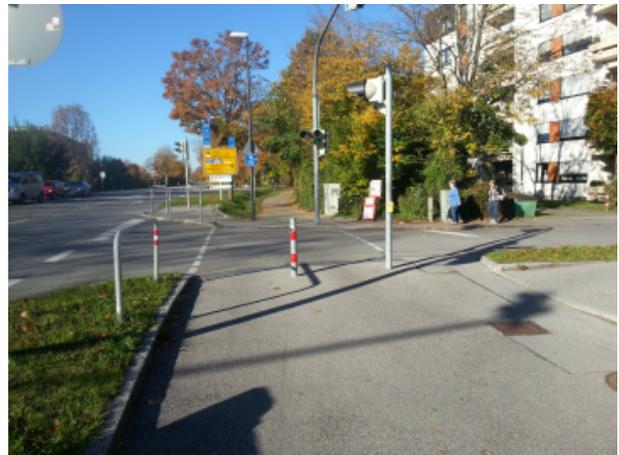
**Standortnummer:** 09179123-0174

Poller/Engstelle (1-1,30m)

- Poller mit Bodenmarkierung besser sichtbar machen;

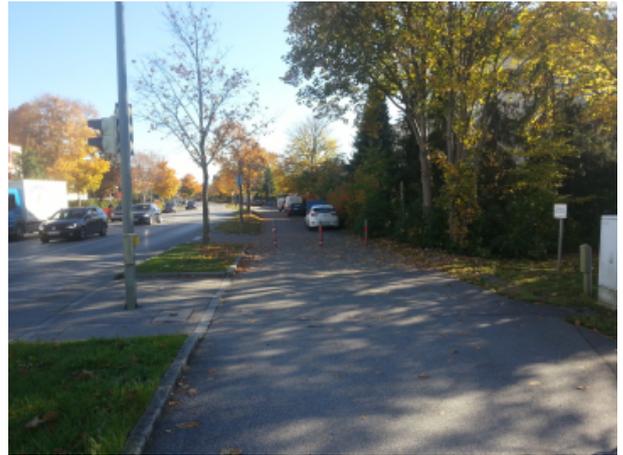
**Standortnummer:** 09179123-0177

Poller/Engstelle (1-1,30m)

- Poller mit Bodenmarkierungen besser sichtbar machen;

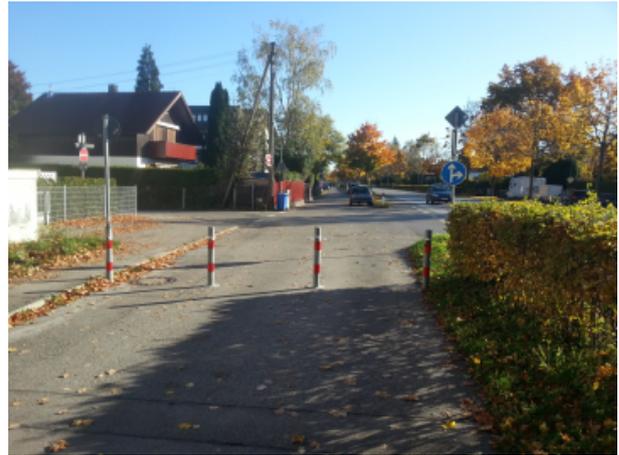
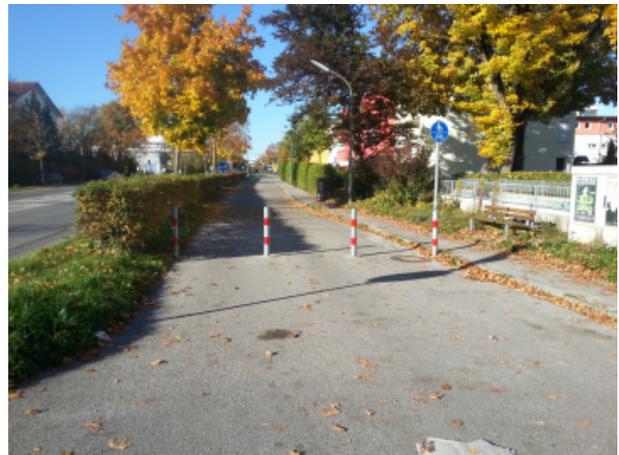
**Standortnummer:** 09179123-0178

Poller/Engstelle (1-1,30m)

- Poller mit Bodenmarkierungen besser sichtbar machen;

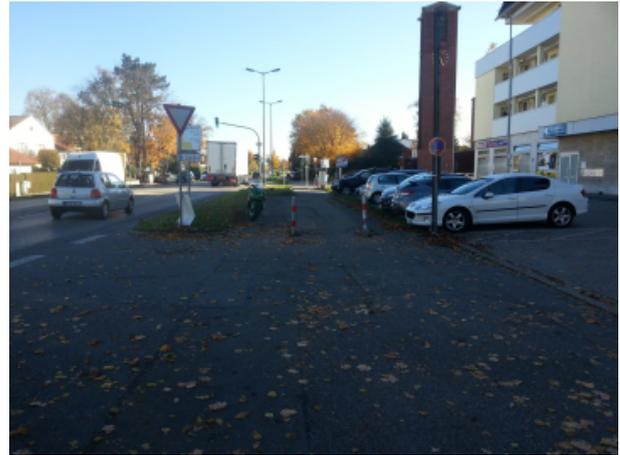
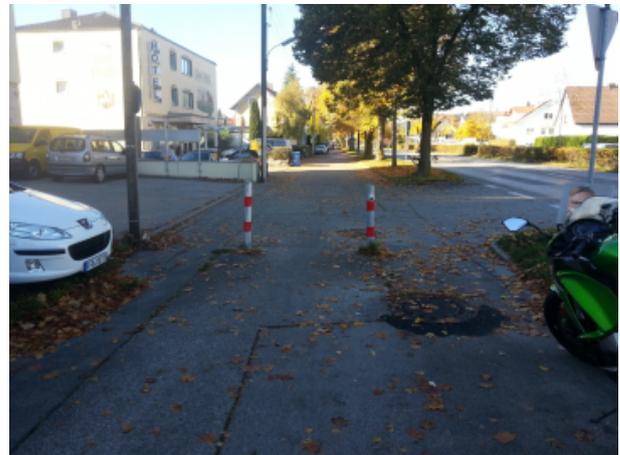
**Standortnummer:** 09179123-0180

Poller/Engstelle (1-1,30m)

- Poller mit Bodenmarkierungen besser sichtbar machen;

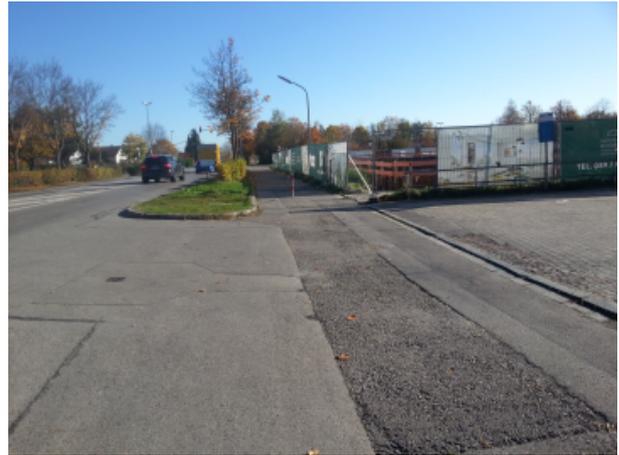
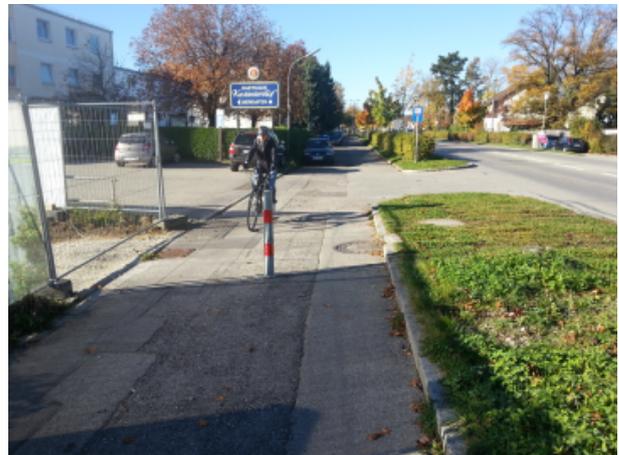
**Standortnummer:** 09179123-0183

Poller/Engstelle (1-1,30m)

- Poller mit Bodenmarkierung besser sichtbar machen;

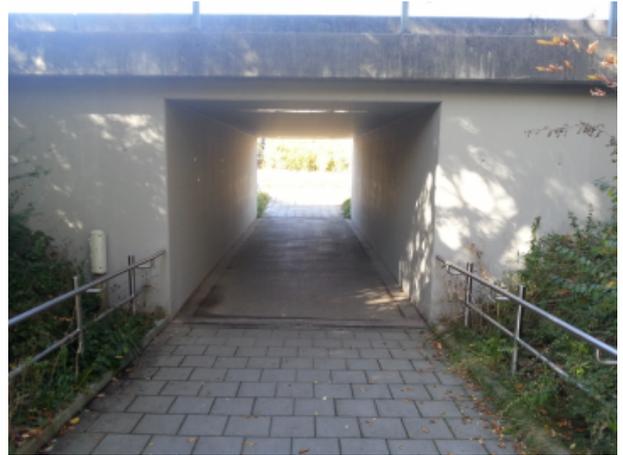
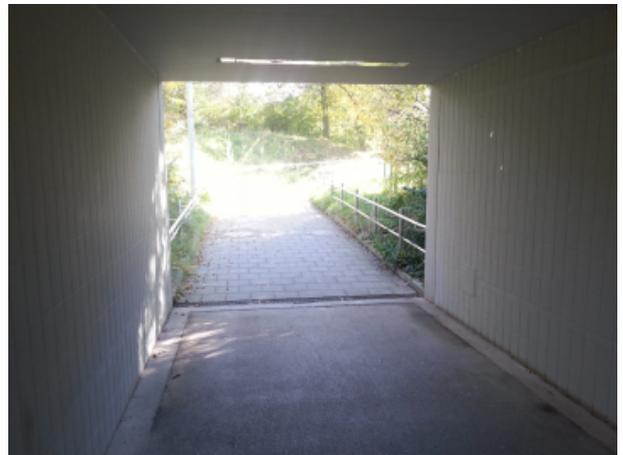
Standortnummer: 09162000-0001

Gefahrenstelle (leicht)

- geringe Sichtweiten aufgrund Linienführung führen zu Gefahren vor allem bei Begegnungsverkehr;
- Empfehlung: Mittelleitlinie und Richtungspfeile markieren

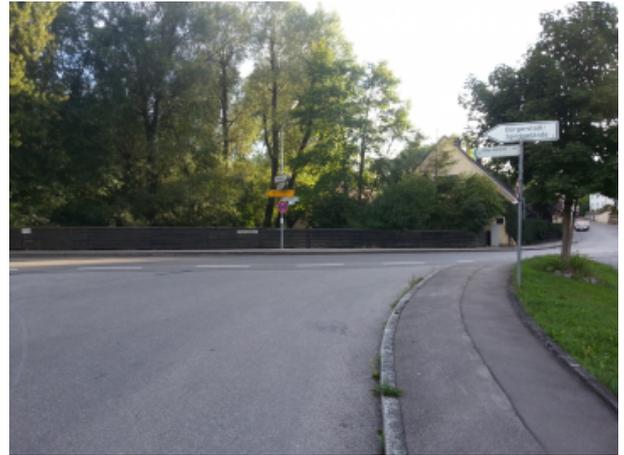
**Standortnummer:** 09179125-0022

Straßenquerung (innerorts)

- Radfahrer, welche von der Hauptstraße in die Brucker Straße abbiegen, können Fahrzeuge welche (schnell) von hinten kommen aufgrund der Kurve nicht gut wahrnehmen;

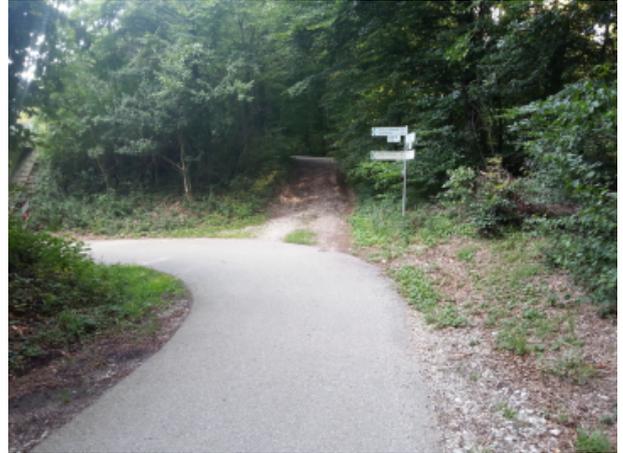
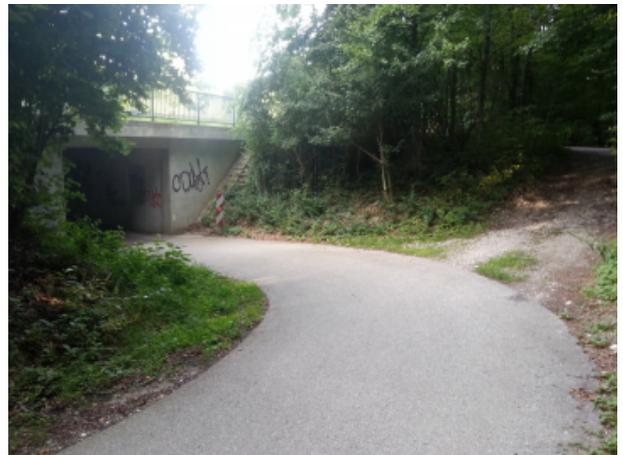
**Standortnummer:** 09179125-0027

Gefahrenstelle: Unterführung (leicht)

- Der gesamte Bereich der Unterführung bis zur Einmündung in die Brucker Straße ist unübersichtlich;
- Empfehlung: im gesamten Bereich Mittellinie und Richtungspfeile markieren;

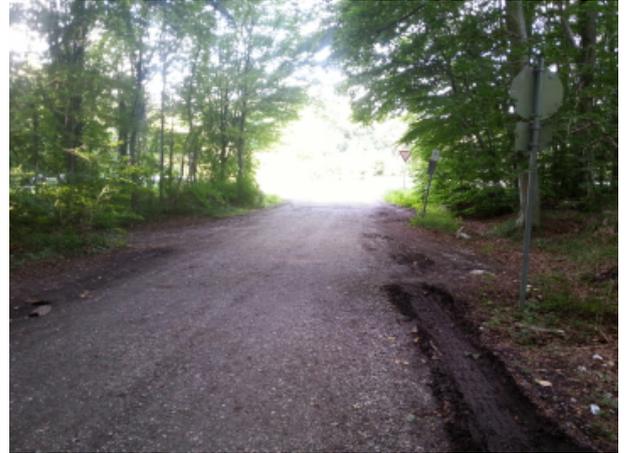
**Standortnummer:** 09179125-0028

Gefahrenstelle

- das Verbindungsstück zwischen dem Forstweg und dem Radweg liegt in einem starken Gefällebereich und ist zusätzlich in einem schlechten Zustand;
- Empfehlung: den Bereich vom Radweg bis zum Anschluss an den breiten Forstweg asphaltieren; bei der Einmündung in den Radweg dann eine Haltelinie markieren;

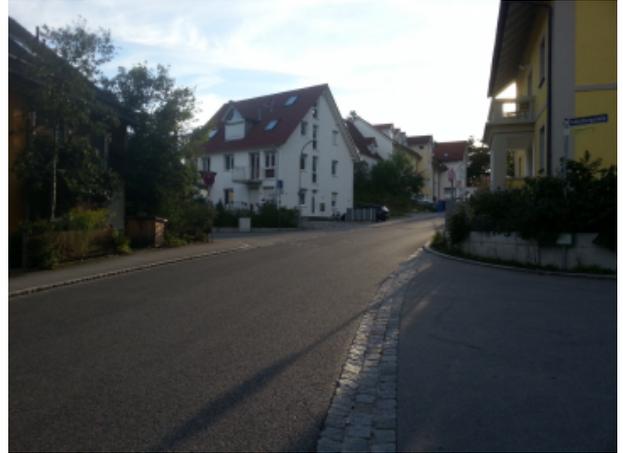
**Standortnummer:** 09179125-0032

Straßenquerung (innerorts)

- etwas unübersichtliche Straßenquerung mit leichtem Versatz von der Schloßbergstraße in den Schulweg und eingeschränktes Sichtfeld bei der Ausfahrt aus der Schloßbergstraße

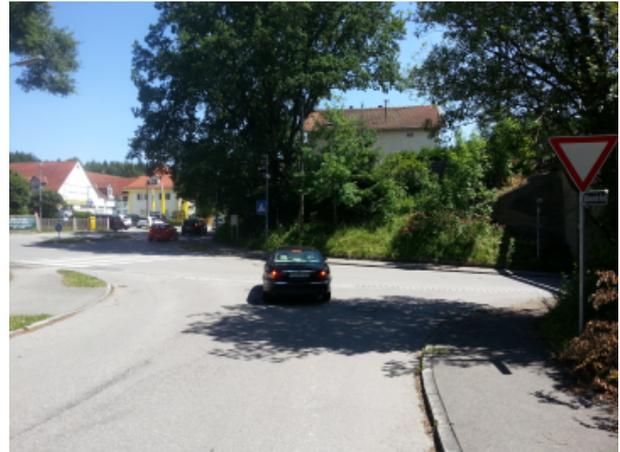
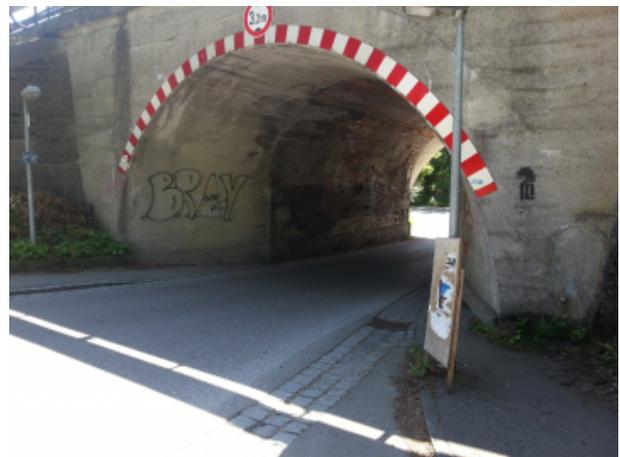
**Standortnummer:** 09179125-0066

Gefahrenstelle (leicht)

- in Fahrtrichtung Südwest - Nordost Straßenquerung im Versatz, zudem eingeschränktes Sichtfeld bei Bahnunterführung und schmale Fahrbahnbreite in der Unterführung

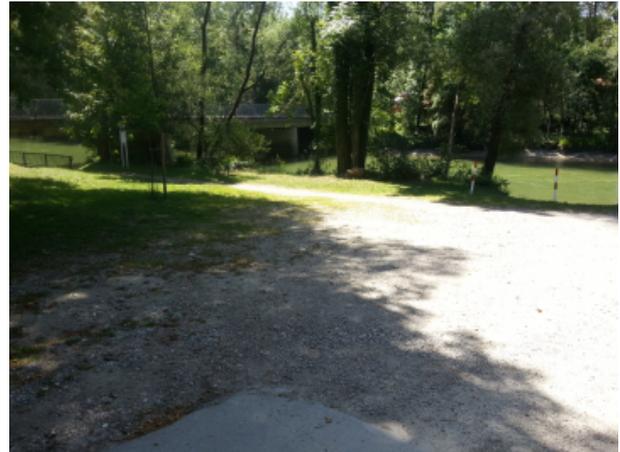
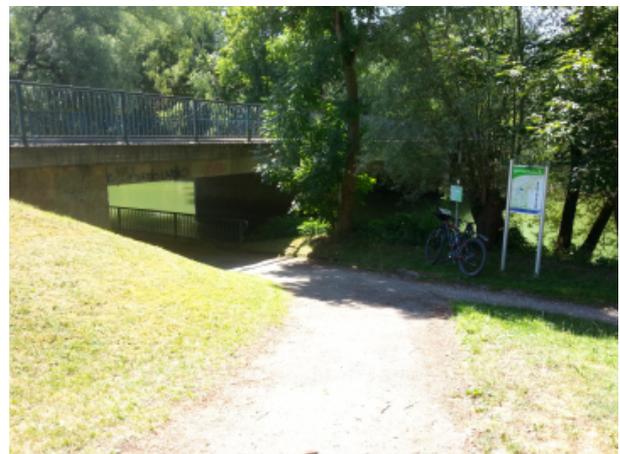
**Standortnummer:** 09179125-0072

Gefahrenstelle: Unterführung (schwer)

- Das Lichtraumprofil der Unterführung ist sehr gering; zudem ist die Zufahrt in einem Kurvenbereich, sodass möglicher Begegnungsverkehr erst sehr spät wahrgenommen werden kann;  
- Lösung: Gefahrenhinweise für geringes Lichtraumprofil anbringen. Die westliche Zufahrt muss erheblich ausgebaut werden - mit größeren Radien, oder die Radfahrer werden über die angrenzende Parkplatzfläche geleitet. Diese müsste dann ebenfalls umgebaut werden, damit Radweg nicht von Autos blockiert wird. Zudem ist eine Mittellinie in den Zufahrtsbereichen und in der Unterführung erforderlich, damit bei Begegnungsverkehr eine Lenkung statt findet.

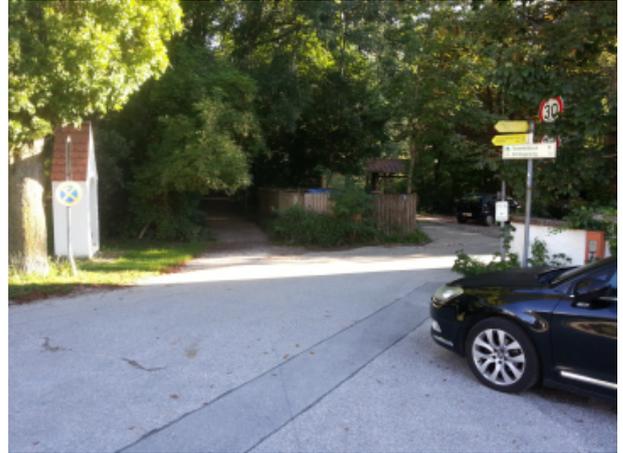
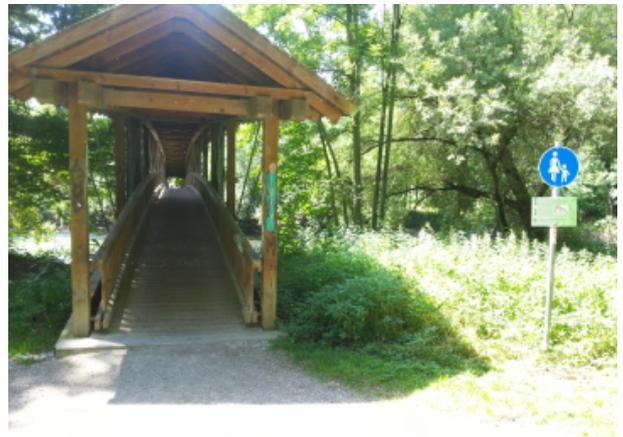
**Standortnummer:** 09179125-0080

Sonstiges: schmale Fußgängerbrücke

- über die Amper ist nur eine schmale Fußgängerbrücke vorhanden; Radfahrer müssen ihr Rad schieben - dies ist zum einen wenig komfortabel und zum anderen wird sicherlich ein Teil der Radfahrer dies auch nicht tun;

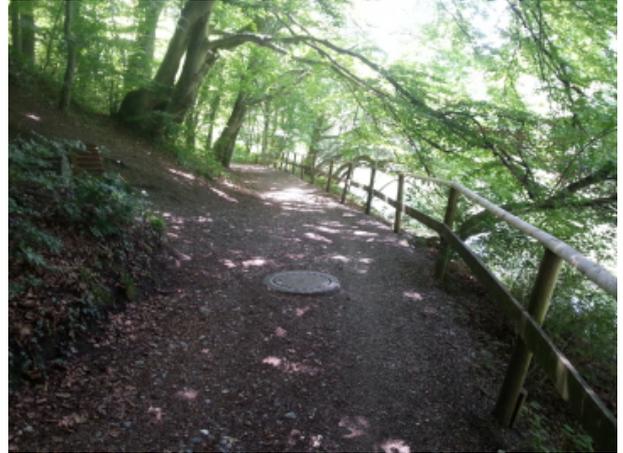
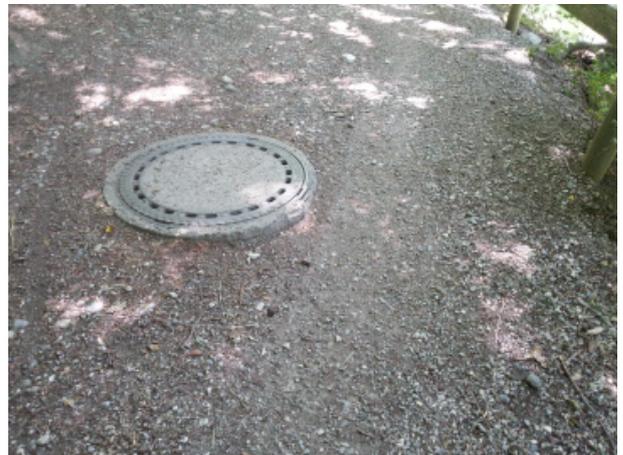
**Standortnummer:** 09179125-0082

Gefahrenstelle (leicht)

- Die Abdeckungen der Kanalschächte ragen über die Wegeoberfläche heraus und stellen so eine nicht zu unterschätzende Gefahr für Radfahrer dar, zumal sie im Schatten nicht gut sichtbar sind; der Weg muss zwingend saniert werden, damit dieser höhengleich mit den Schachtdeckeln ist;
- Hinweis: der gesamte Abschnitt zwischen Kreisverkehr B 471 und Schulweg ist aufgrund Wegezustand, Gefahrenstellen und Wegebreite nur eingeschränkt für die Radfahrer geeignet - ein Ausbau ist unbedingt zu empfehlen!

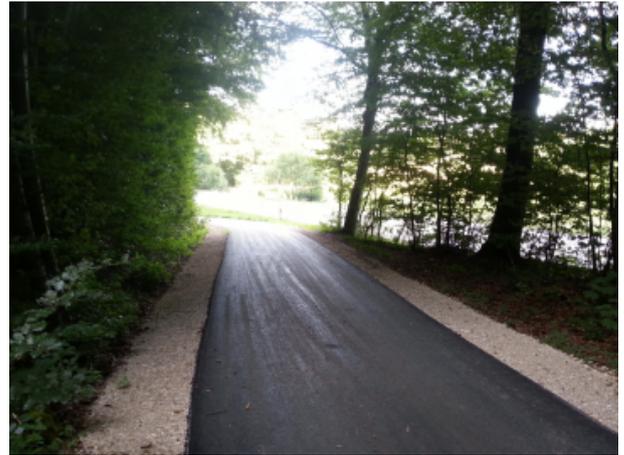
**Standortnummer:** 09179125-0101

Gefahrenstelle: eingeschränkte Sichtfelder (leicht)

- aufgrund der kurvigen Linienführung durch die bewaldeten Bereiche ist der Radweg zwischen Grafrath und Schöngeising unübersichtlich;
- Empfehlung: gestrichelte Mittellinie auf dem gesamten Abschnitt anbringen und Bewuchs sehr regelmäßig und großzügig zurück schneiden;

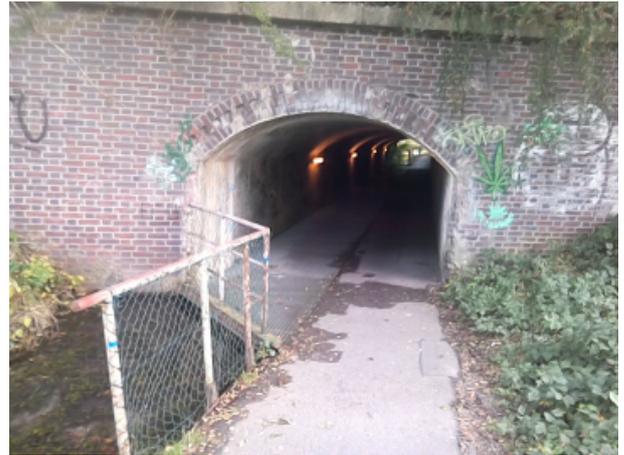
**Standortnummer:** 09179126-0002

Gefahrenstelle

- Unterführung ist nicht radtauglich und ist daher verkehrsrechtlich als Gehweg ausgeschildert;
- Ein Aus- oder Umbau erscheint kaum möglich, jedoch kann die Beleuchtung verbessert werden. Zudem könnte der Gitterroststeg an beiden Enden deutlich verlängert und der Zaun erneuert werden, sodass die Engstellen reduziert werden. Der Zufahrtbereich von Norden kann ebenfalls verbessert werden.

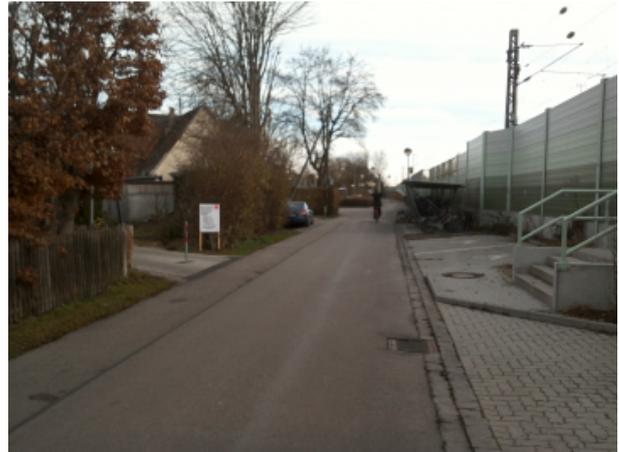
**Standortnummer:** 09179126-0010

Poller/Engstelle (1-1,30m)

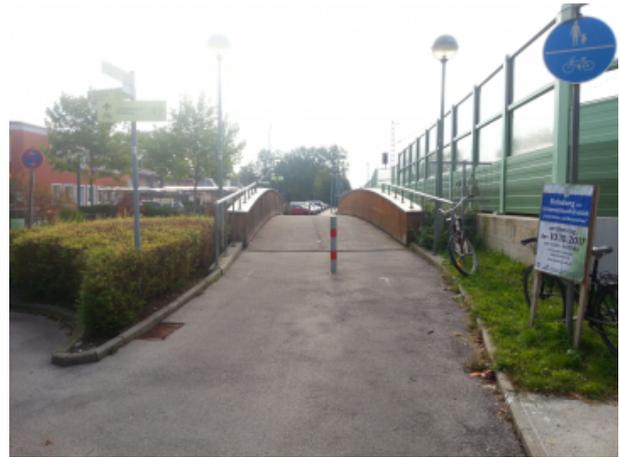
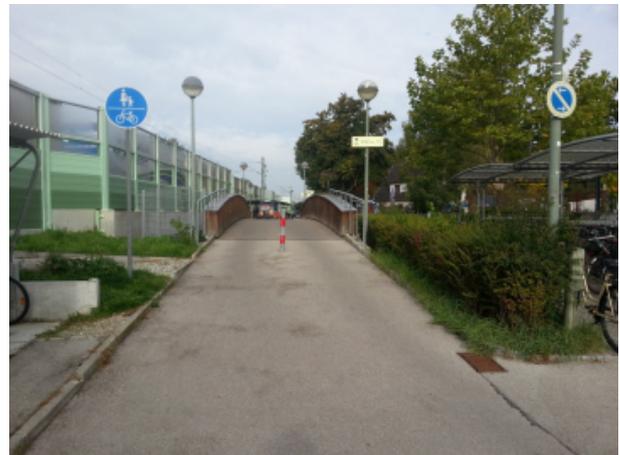
**Standortnummer:** 09179126-0013

Poller/Engstelle (> 1,30m)

- die beiden Poller im Bereich der Brücke mit Bodenmarkierung besser sichtbar machen;

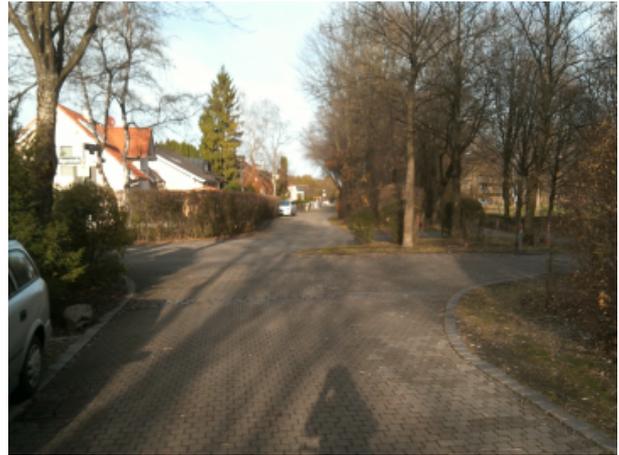
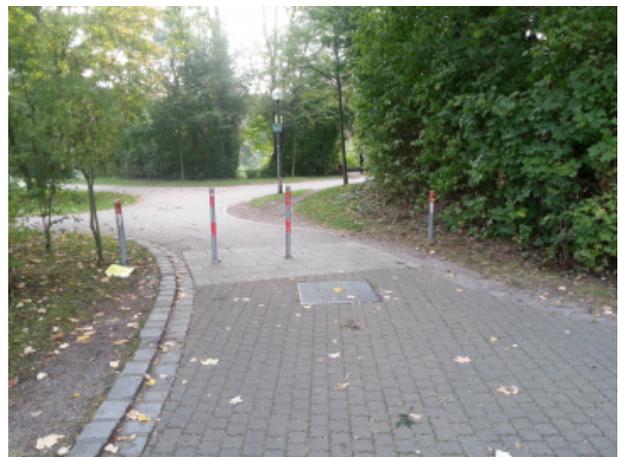
**Standortnummer:** 09179126-0019

Gefahrenstelle (leicht)

- es genügen der mittige Poller und die beiden seitlichen Poller, den 4. Poller bitte abbauen, damit die Durchlässigkeit für Radfahrer verbessert wird;
- mittigen Poller mit Bodenmarkierung noch besser sichtbar machen;
- deutlicher Rückschnitt Bewuchs in der Innenkurve, damit Sichtbeziehungen besser sind;

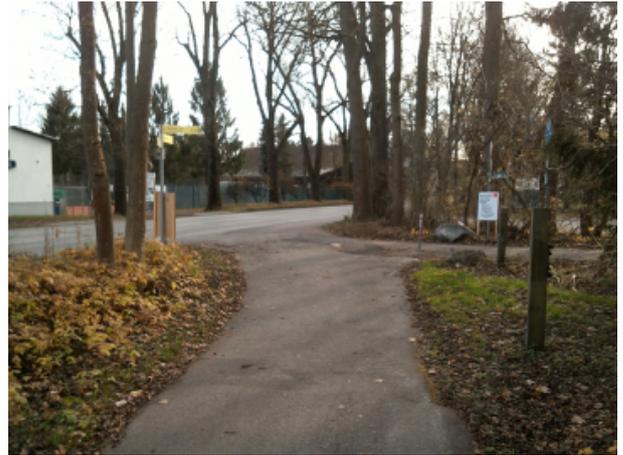
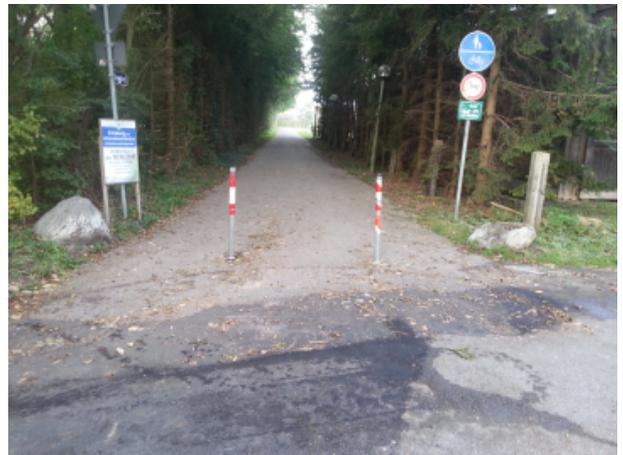
**Standortnummer:** 09179126-0025

Poller/Engstelle (1-1,30m)

- nur einen mittigen Poller setzen, auf der Höhe an welcher die beiden seitlichen Rohrpfosten mit Verkehrszeichen stehen; (Poller stellen Hindernis für Radfahrer dar);
- Poller mit Bodenmarkierung deutlich sichtbar machen;
- die Findlinge an den Straßenrändern entfernen, diese stellen vor allem bei Dunkelheit eine Gefahrenquelle für Radfahrer dar - sie können kaum gesehen werden!

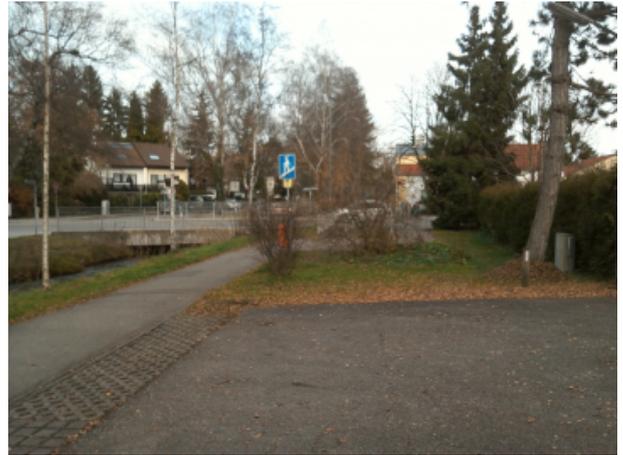
**Standortnummer:** 09179126-0036

Gefahrenstelle (leicht)

- zur geringes Sichtfeld und enge, verwinkelte Führung behindern das Radfahren;
- Büsche am besten komplett entfernen; dann kann mit einem Ausbau die Führung zur Ampel mit größeren Radien erfolgen;
- alternativ siehe Hinweis bei Standort 38;

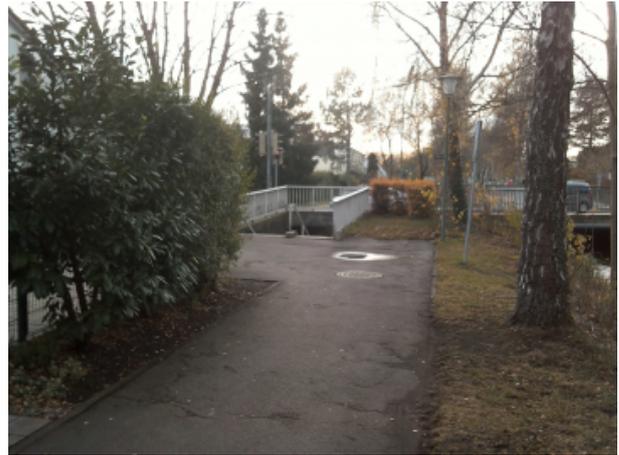
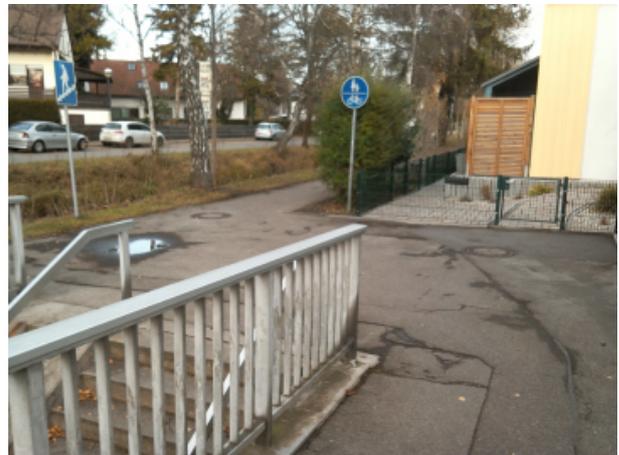
**Standortnummer:** 09179126-0038

Gefahrenstelle (leicht)

- zur geringes Sichtfeld und enge, verwinkelte Führung behindern das Radfahren;
- Bewuchs zwischen Privatgrundstück und Radweg deutlich zurückschneiden oder evtl. sogar entfernen;
- Bitte prüfen, ob die Fußgängerampel evtl. ca. 7-10 m nach Westen versetzt werden kann, dadurch wäre sowohl von Nordosten als auch von Südwesten eine geradlinige Radverkehrsführung zur Ampel möglich;

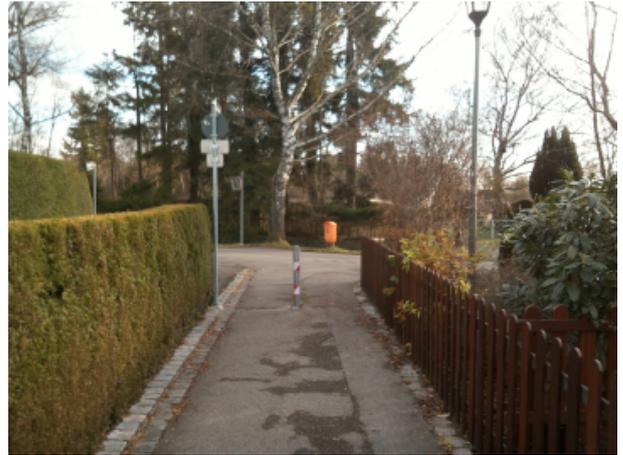
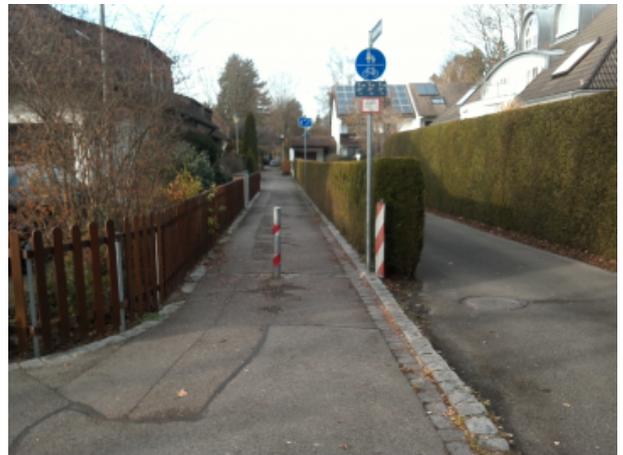
**Standortnummer:** 09179126-0042

Poller/Engstelle (1-1,30m)

- bitte prüfen, ob Poller überhaupt erforderlich ist; die Gefahr von einfahrenden PKW erscheint aufgrund der Wegebreite gering;
- sofern Poller nicht abgebaut wird, diesen mit Bodenmarkierung besser sichtbar machen;

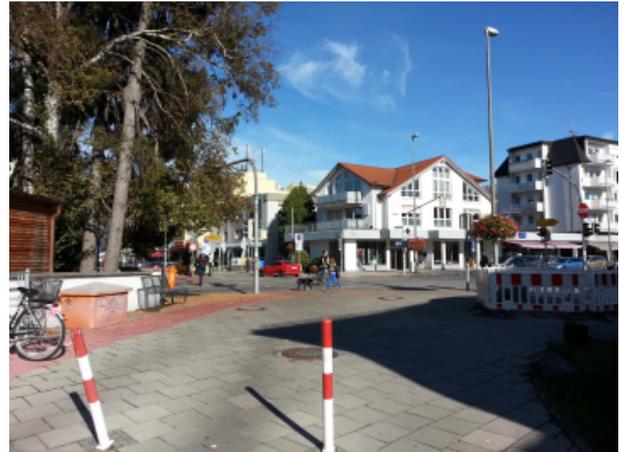
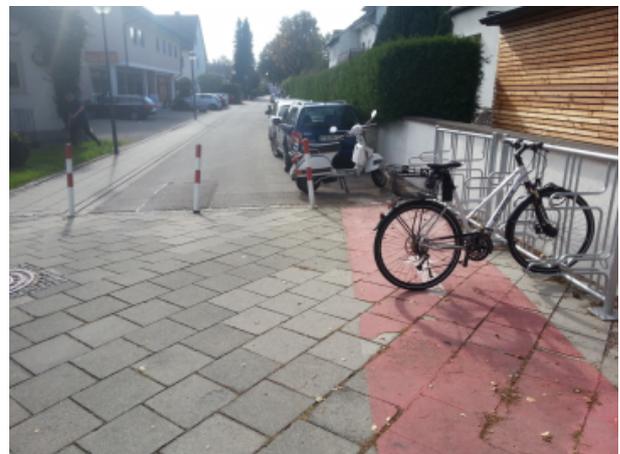
**Standortnummer:** 09179126-0078

Sonstiges: Fahrbahnmarkierung

- rote Fahrbahnmarkierung und Richtungspfeil entfernen;
- Poller mit Bodenmarkierung noch besser sichtbar machen;

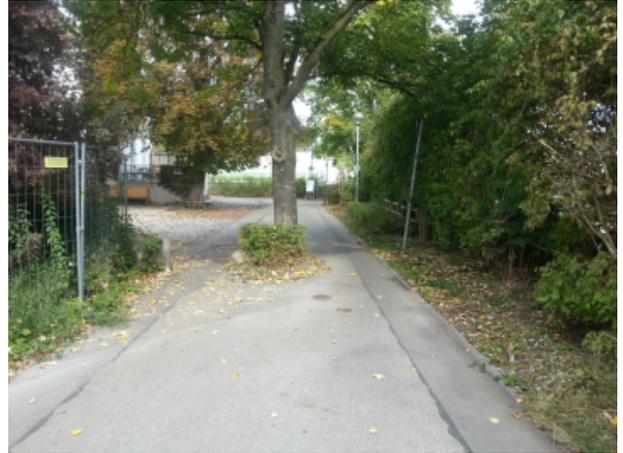
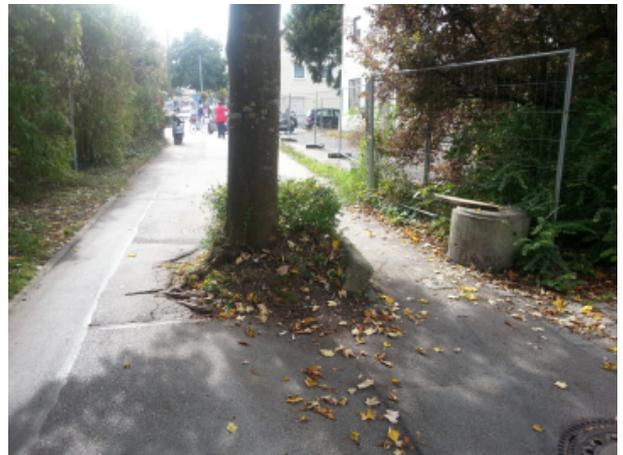
**Standortnummer:** 09179126-0082

Gefahrenstelle

- die Engstelle wird durch den Betonborstein beim mittigen Baum und den Betonring am Fahrbahnrand, welche beide kaum sichtbar sind (bei Dunkelheit gar nicht!) zu einer Gefahrenstelle;
- beide Betonteile müssen beseitigt werden;

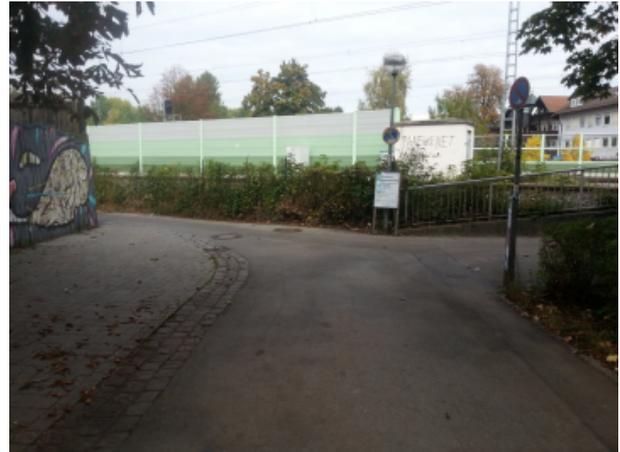
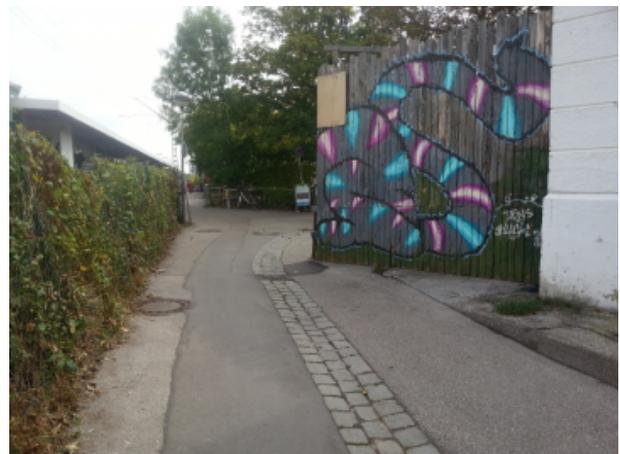
**Standortnummer:** 09179126-0083

Gefahrenstelle (leicht)

- Gefahrenquelle aufgrund geringer Sichtweite;
- zusätzlich behindert das 3-zeilige Granitpflaster die Nutzung der gesamten Fahrbahnbreite;

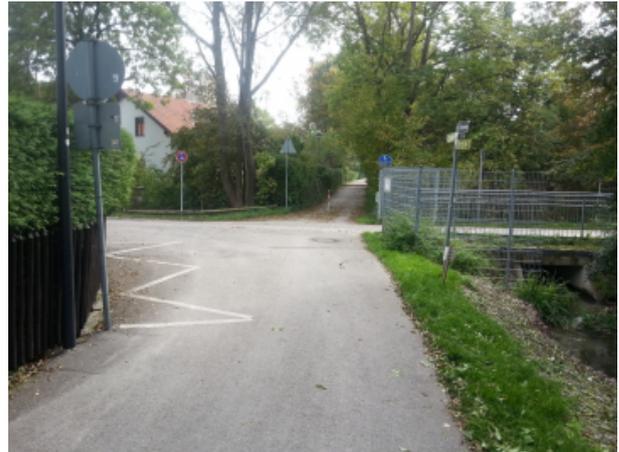
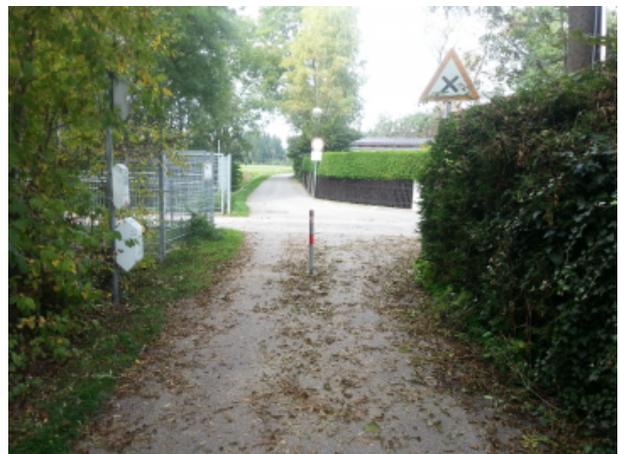
**Standortnummer:** 09179126-0091

Poller/Engstelle (1-1,30m)

- Poller mit Bodenmarkierung besser sichtbar machen;

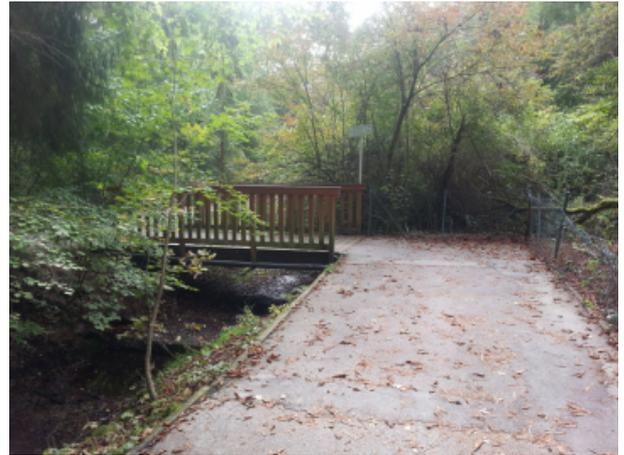
**Standortnummer:** 09179126-0095

Gefahrenstelle (leicht)

- zwei 90-Grad-Kurven in Verbindung mit relativ schmaler Holzbrücke verhindern flüssiges Radfahren;
- zudem zu geringe Sichtfelder aufgrund Bewuchs - regelmäßiger Rückschnitt Bewuchs erforderlich;
- Empfehlung: Umbau hin zu einer geradlinigeren Linienführung mit einer breiteren Brücke sollte in Erwägung gezogen werden;

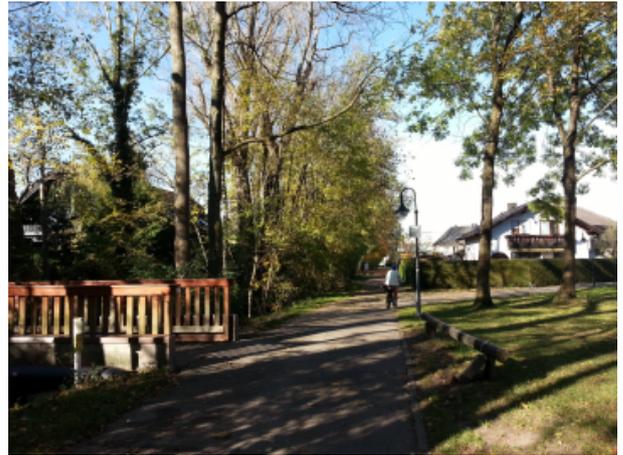
**Standortnummer:** 09179126-0107

Poller/Engstelle (1-1,30m)

- Poller mit Bodenmarkierung noch besser sichtbar machen;

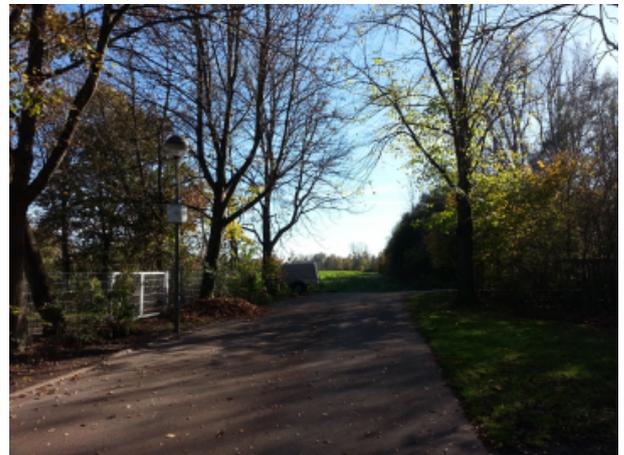
- unübersichtlicher Kreuzungsbereich aufgrund starkem seitlichen Bewuchs; Sichtbeziehung zu Radfahrern welche von Westen kommen nicht gegeben;
- die Büsche im Kreuzungsbereich entfernen;

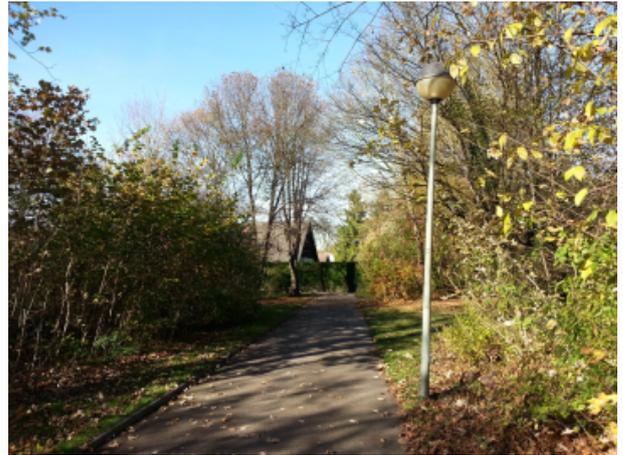
**Standortnummer:** 09179126-0110

Gefahrenstelle (leicht)

- unübersichtlicher Kreuzungsbereich aufgrund starkem seitlichen Bewuchs; Sichtbeziehung zu Radfahrern welche von Osten kommen nicht gegeben;
- die Büsche im Kreuzungsbereich entfernen;

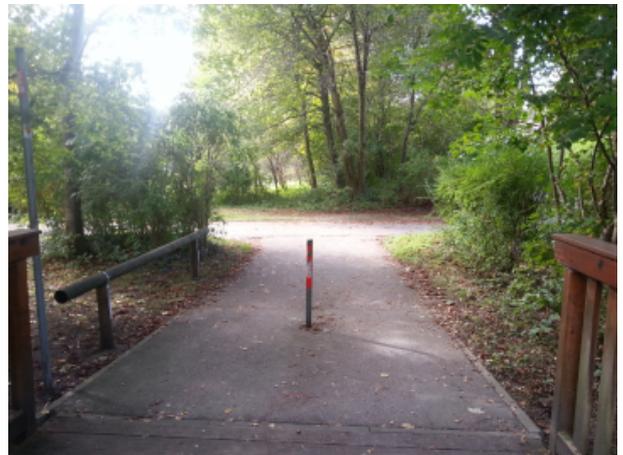
Poller/Engstelle (1-1,30m)

- bitte prüfen, ob Poller hier überhaupt erforderlich;
- sofern Poller nicht abgebaut werden kann, durch Bodenmarkierung besser sichtbar machen;

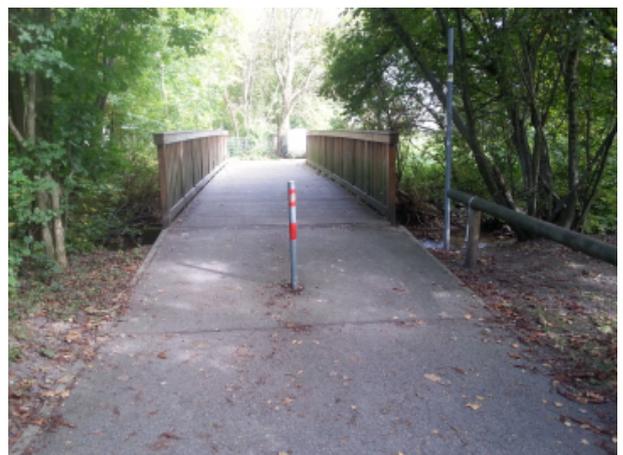
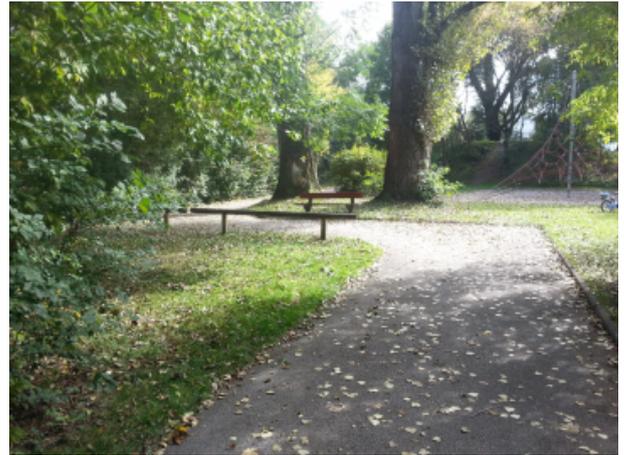
**Standortnummer:** 09179126-0111

Sonstiges: Linienführung

- zwei 90-Grad-Kurven verhindern flüssiges Radfahren;
- zudem beeinträchtigt Bewuchs die zur Verfügung stehende Wegebreite - regelmäßiger Rückschnitt Bewuchs erforderlich;
- Empfehlung: Umbau hin zu einer geradlinigeren Linienführung;

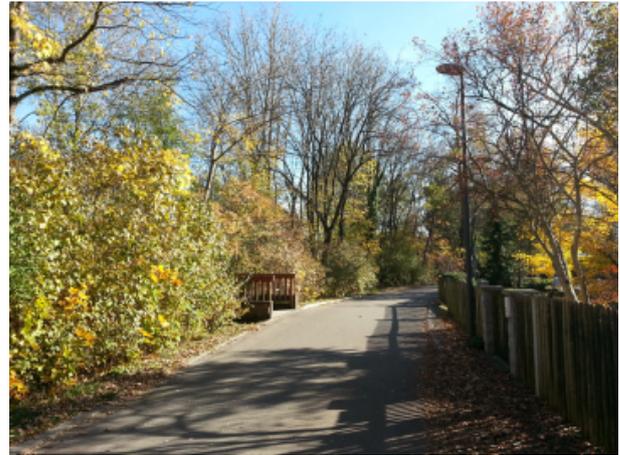
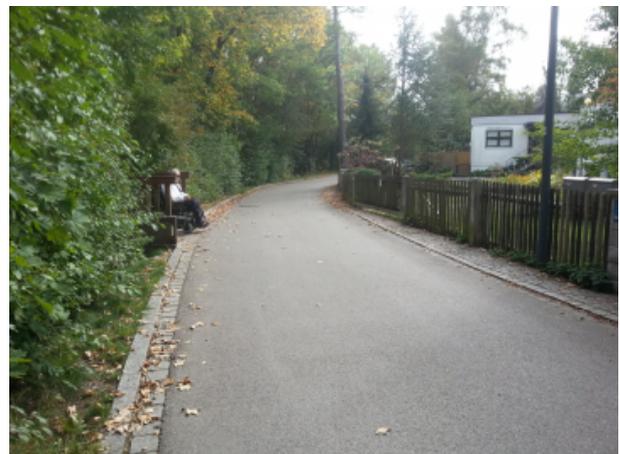
**Standortnummer:** 09179126-0125

Gefahrenstelle (leicht)

- unübersichtlicher Kreuzungsbereich aufgrund starkem seitlichen Bewuchs; Sichtbeziehung zu Radfahrern welche von Westen kommen nicht gegeben;
- die Büsche im Bereich der Brücke müssen großzügig zurück geschnitten und teilweise auch entfernt werden;

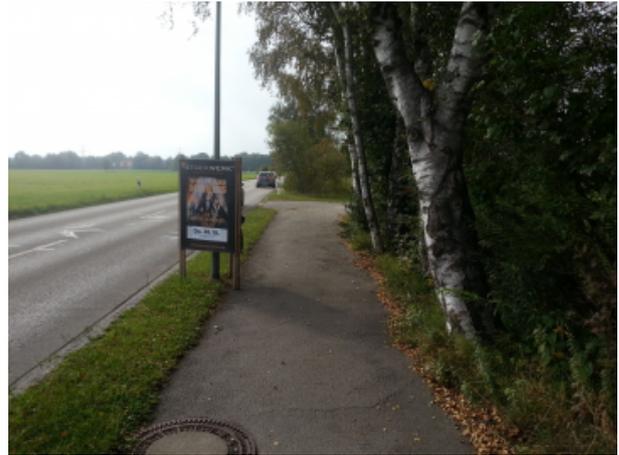
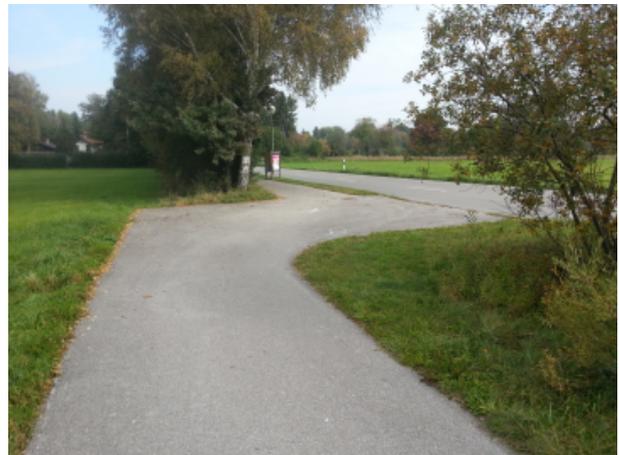
**Standortnummer:** 09179126-0147

Gefahrenstelle

- Linienführung und zu dichter seitlicher Bewuchs führen zu sehr eingeschränktem Sichtfeld;
- im Übergangsbereich muss der Bewuchs deutlich reduziert werden;

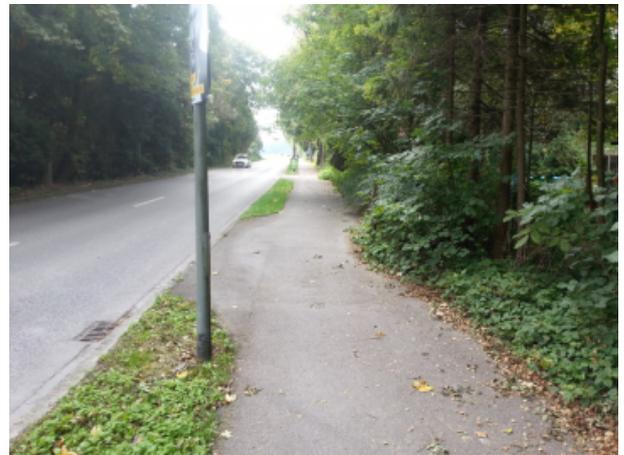
- die zu schmale Wegebreite wird durch seitlichen Bewuchs zusätzlich verringert;
- Bewusch regelmäßig zurück schneiden; Bankett anlegen;
- Empfehlung: breiterer Ausbau entlang "Am Zillhof", damit ein radgerechter gemeinsamer Geh- und Radweg entsteht;

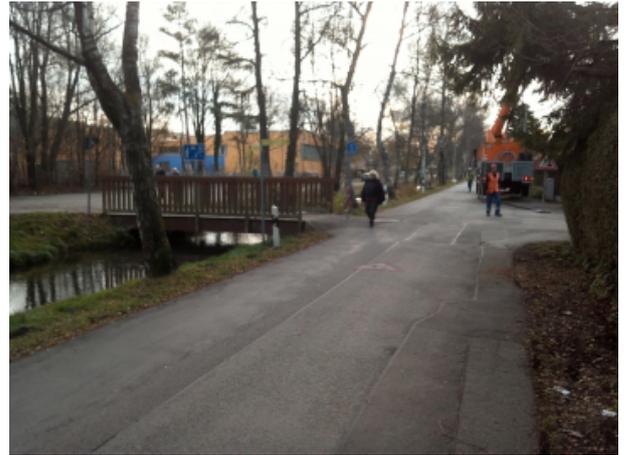
**Standortnummer:** 09179126-0171

Poller/Engstelle (1-1,30m)

- Poller mit Bodenmarkierung besser sichtbar machen;
- bitte prüfen, ob nicht ein Poller (nur an der Nordseite der Brücke) genügen würde; diesen sehen auch Kfz-Fahrer welche von der Hans-Kerle-Straße evtl. auf die Brücke fahren würden;

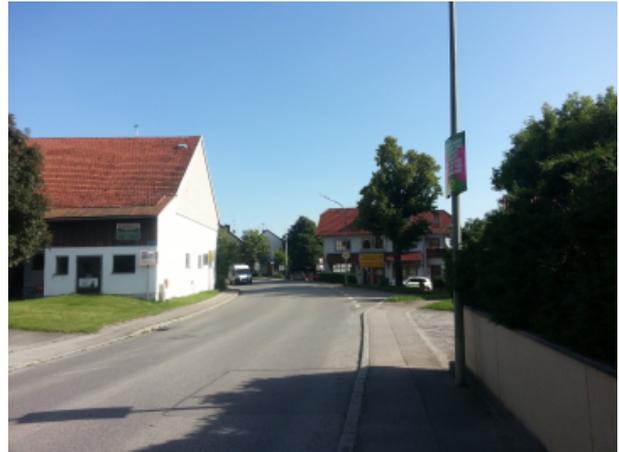
**Standortnummer:** 09179128-0028

Straßenquerung: B 2 (innerorts)

- Aufgrund des sehr hohen Verkehrsaufkommens wird die Querung als Gefahrenpunkt eingestuft - Sichtfelder sind aber ausreichend vorhanden;

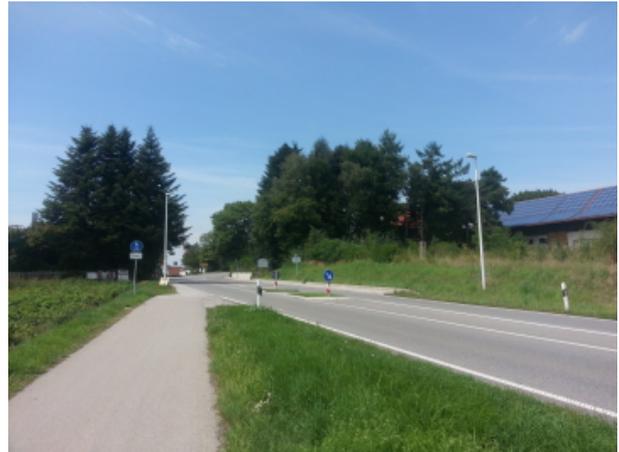
**Standortnummer:** 09179128-0031

Radweg endet: B 2

- Führung der Radfahrer auf der Fahrbahn der B 2 ist aufgrund der sehr hohen Verkehrsbelastung auch innerorts nicht zu empfehlen;
- es ist eine eigene Radverkehrsführung (z. B. Radfahrstreifen) erforderlich;

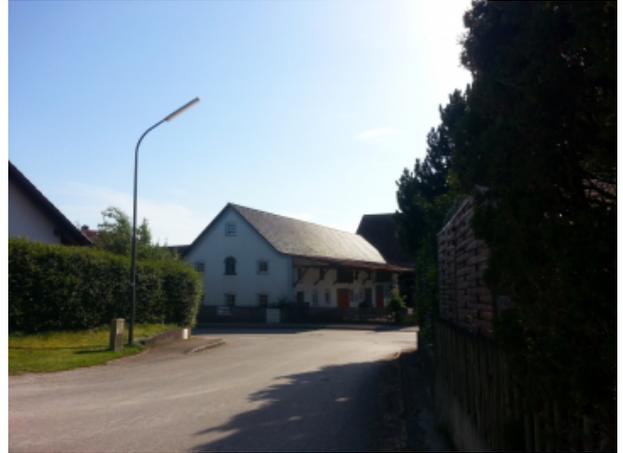
**Standortnummer:** 09179128-0033

Straßenquerung: B2 (innerorts)

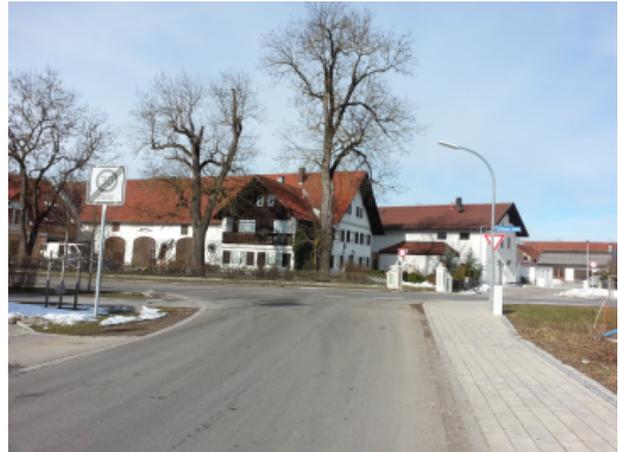
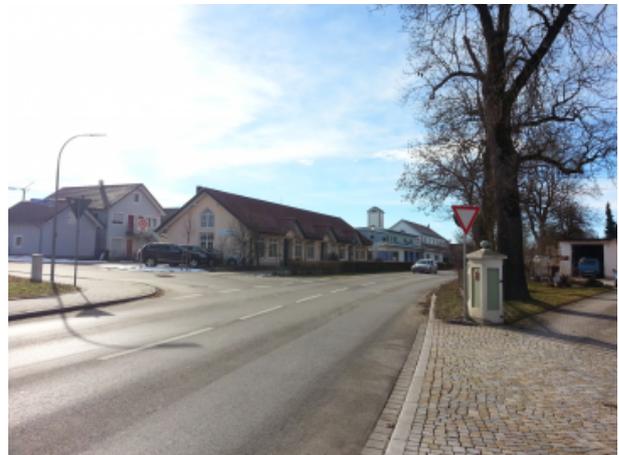
Straßenquerung: St 2054 (innerorts)

- Radfahrer Richtung Südosten müssen die stark befahrene St 2054 an einer schlecht einsehbaren Stelle queren;
- Empfehlung: Ideal wäre es, den Gehweg auf der Ostseite der Straße zu einem gemeinsamen Geh- und Radweg zu verbreitern und diesen dann bis zum Parkplatz gegenüber der Einmündung der Eschenstraße zu bauen. So können Radfahrer an einer besser einsehbaren Stelle queren und müssen nicht auf der St 2054 im Verkehr mitfahren.
