# Radkonzept Lkr. Fürstenfeldbruck

## Hindernisse und Gefahrenstellen

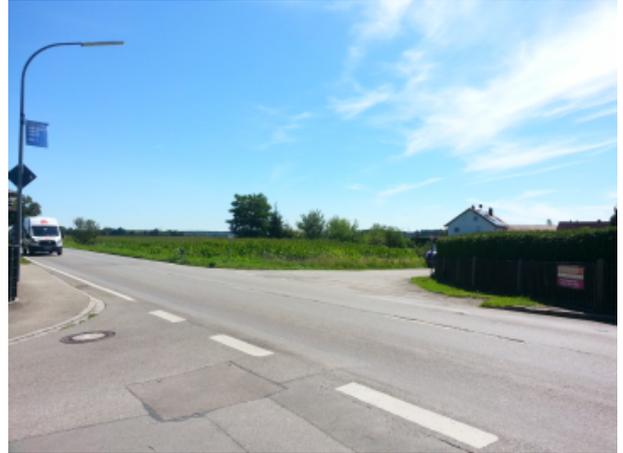
**Standortnummer:** 09179130-0054

Straßenquerung: St 2054 (innerorts)

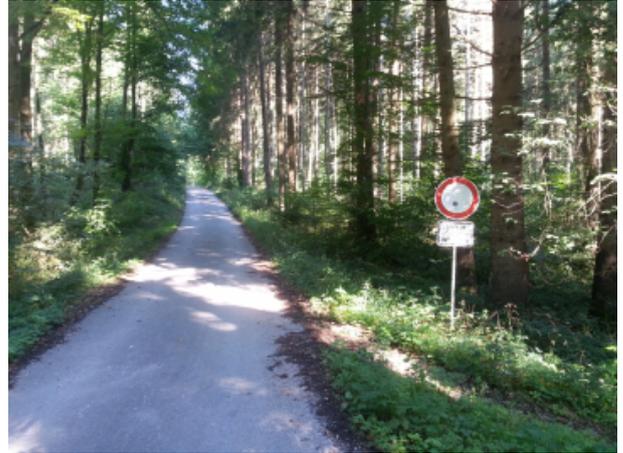
Sonstiges: "Verbot für Fahrzeuge aller Art"

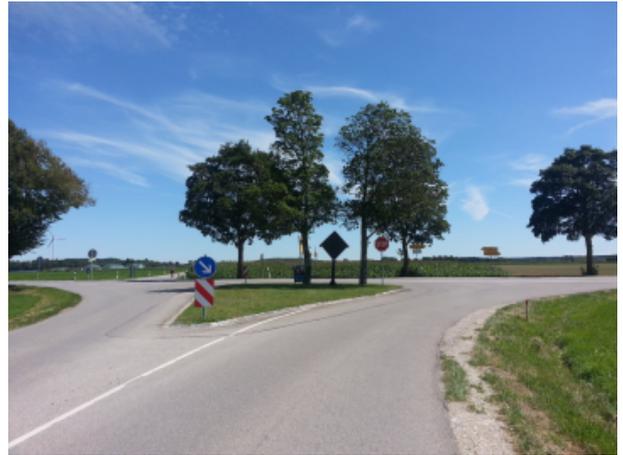
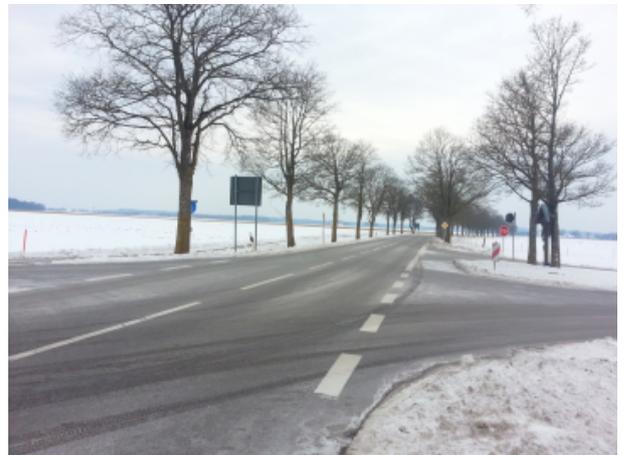
Straßenquerung: FFB 2 (ausserorts)

- Auffahrt auf den Radweg von Westen kommend nicht direkt möglich; der Radfahrer muss zuerst auf die FFB 2 fahren um dann bei der Abzweigung nach Osten auf den Radweg zu kommen; es muss unbedingt ein Übergang auf den Radweg gebaut werden; für Radfahrer welche auf dem Radweg von Norden kommen und nach Pfaffenhofen abbiegen möchten, ist der Übergang ebenfalls gefährlich, da er im "Versatz" über zwei Querungen radeln muss;

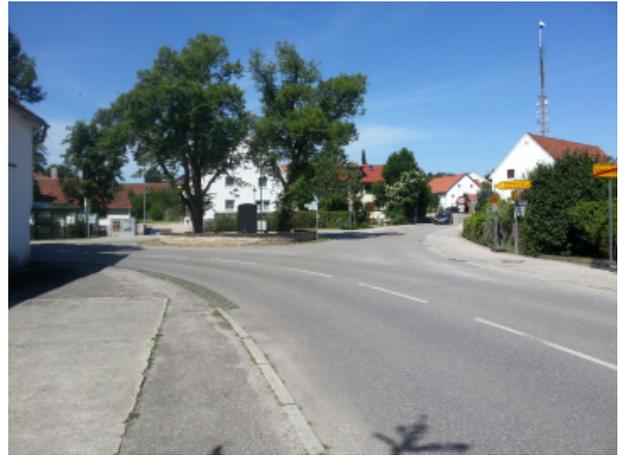
Kottgeisering, Ammerseestr. / Grafrather Str. /  
Dorfstraße

Straßenquerung (innerorts)

- eingeschränktes Sichtfeld für Abbiegevorgang von  
Süden kommend nach Westen

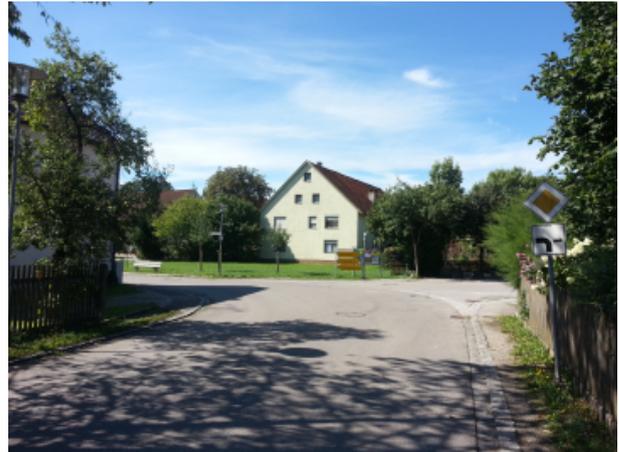
Landsberied, Babenrieder Straße / Kirchstraße /  
Hauptstraße

Straßenquerung: Hauptstraße / Babenrieder Straße  
(innerorts)

- schlechte Sichtverhältnisse durch scharfe Rechtskurve beim Abbiegen von der "Hauptstraße" in die "Babenrieder Straße";
- Empfehlung: Prüfung ob ein Verkehrsspiegel die Situation verbessern kann;
- auf Wunsch von Kommune wurde deshalb Radverbindung nach Süden gestrichen;

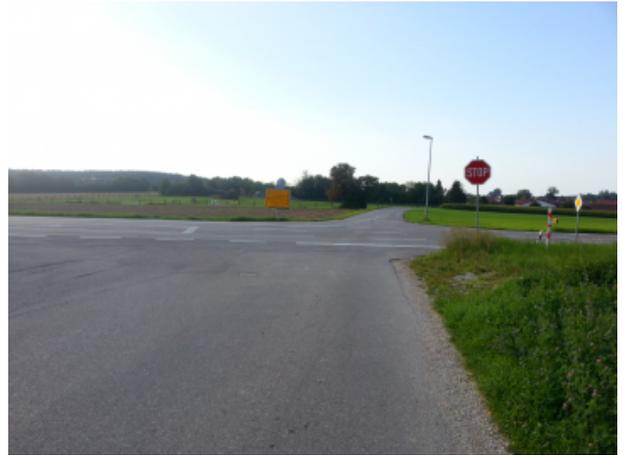
nördlich von Landsberied, Brucker Straße/St 2054

Straßenquerung: St 2054 (ausserorts)

- gefährliche Straßenquerung der St 2054 auf der Wunschlinie von Landsberied nach Mammendorf;
- für eine Verwirklichung als sichere Radverbindung ist hier eine Mittelinsel mit Querungshilfe oder eine Unterführung erforderlich;

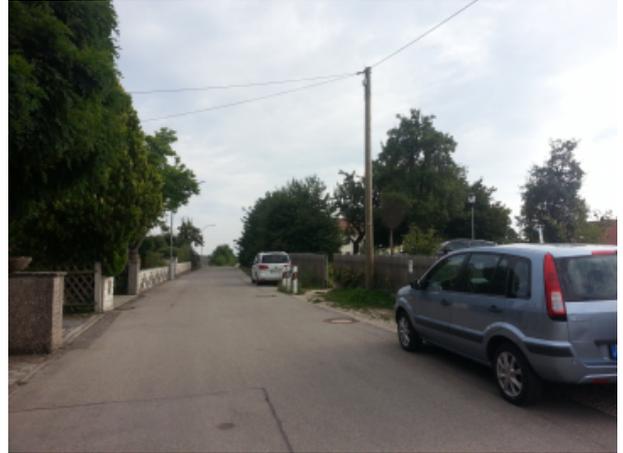
Malching, Bürgermeister-Müller-Straße /  
Pfarrer-Dippel-Straße

Poller/Engstelle (1-1,30m)

- Die Durchfahrtsbreite vom Parkplatz zur  
Bürgermeister-Müller-Straße muss unbedingt verbreitert  
werden; die Absperrung an der Bgm.-Müller-Straße  
abbauen, diese ist für Radfahrer mit Anhänger kaum zu  
passieren; auf der breiteren Durchfahrt kann mittig ein  
Poller gesetzt werden, sodass nach wie vor nur  
Radfahrer und Fußgänger passieren können;

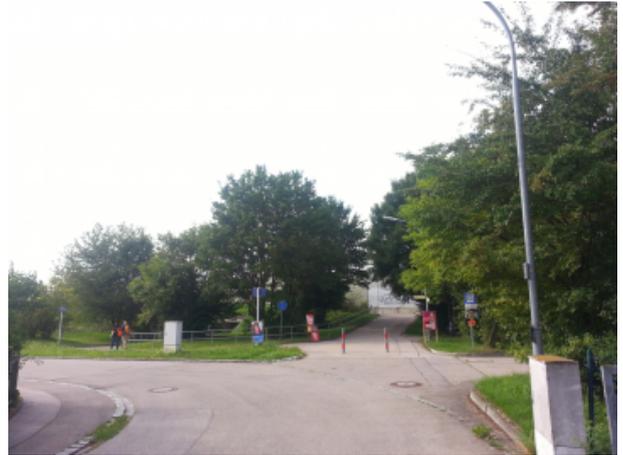
Malching, Bürgermeister-Bals-Straße

Poller/Engstelle

- die beiden Poller mit weiß-rot-weißer Markierung und zusätzlicher Bodenmarkierung besser sichtbar machen;

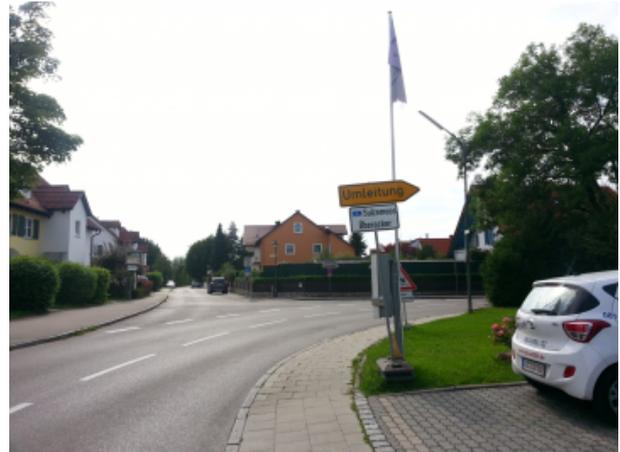
Maisach, Malchinger Straße / Aufkirchner Straße

Straßenquerung (innerorts)

- schlechte Sichtverhältnisse für Abbiegevorgang von Osten kommend in die Malchinger Straße;  
Verkehrsspiegel ist für Radfahrer nur eingeschränkt einsehbar; eine seitliche Aufstellfläche an der Nordseite wäre sehr hilfreich, damit Radfahrer nicht auf der Fahrbahn stehen bleiben müssen;

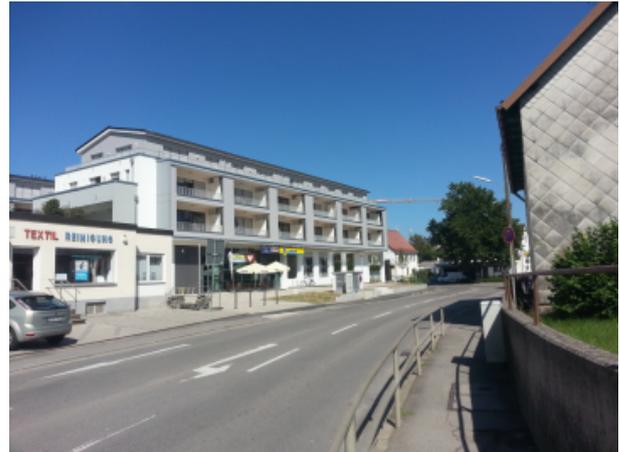
Maisach, Bahnhofstraße

Poller/Engstelle (> 1,30m)

- Empfehlung: weiß-rote Signalmarkierung an allen Pollern anbringen

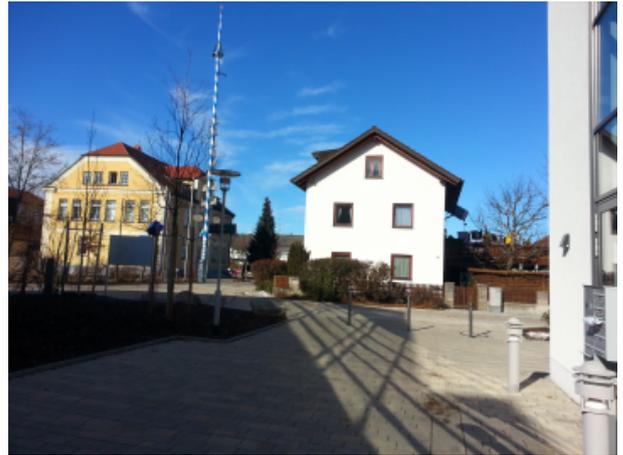
Maisach, Riedlstraße

Poller/Engstelle (> 1,30m)

- Empfehlung: weiß-rote Signalmarkierung an allen Pollern anbringen

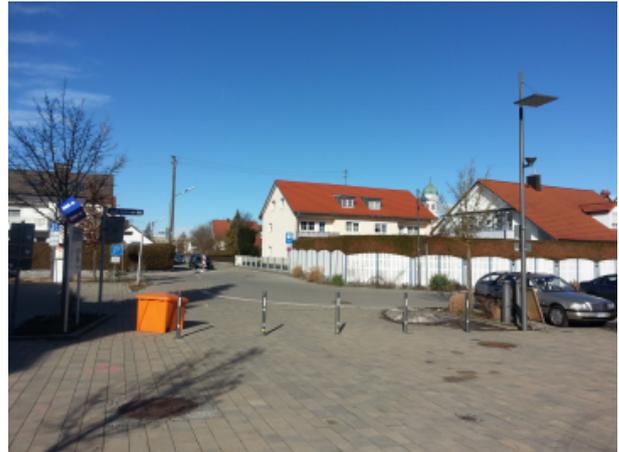
Maisach, Schulstraße/Josef-Sedlmayr-Straße

Poller/Engstelle (> 1,30m)

- Empfehlung: weiß-rote Signalmarkierung an allen Pollern anbringen

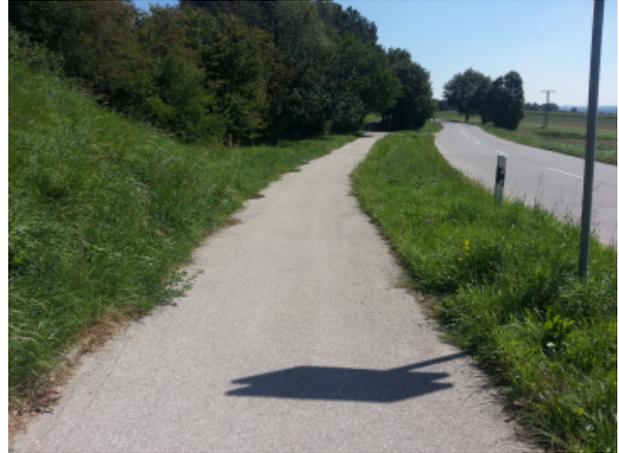
zwischen Stefansberg und Frauenberg, an FFB 1

Sonstiges: Wegepflege

- Beispiel für mangelnde Wegepflege an Radwegen: der seitliche Bewuchs verringert die nutzbare Fahrbahnbreite; Bankette sind nicht vorhanden;
- Empfehlung: Etablierung eines Pflegeplanes für alle Radwege (über die Grenzen der Baulastträger hinweg);

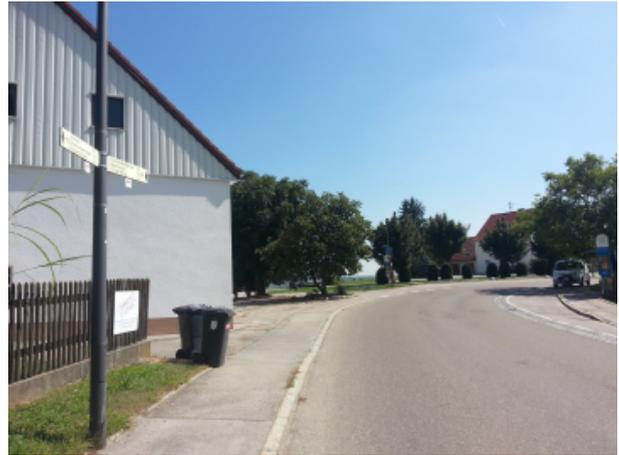
Stefansberg, an FFB 1

Gefahrenstelle (leicht)

- gemeinsamer Geh- und Radweg mit Benutzungspflicht ist innerorts zu schmal; Führung der Radfahrer auf der Fahrbahn der FFB 1 aufgrund der hohen Verkehrsbelastung allerdings auch nicht ideal;
- Radverkehrsführung innerorts muss verbessert werden!

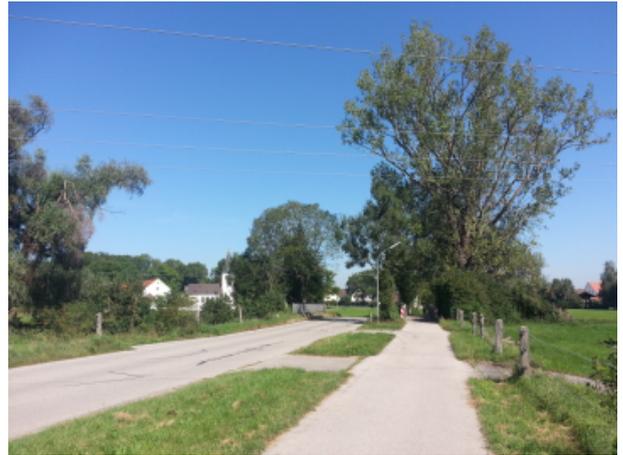
zwischen Germerswang und Malching

Poller/Engstelle (> 1,30m mit Warnhinweis)

- vorhandene Warnhinweise für Fahrbahnverengung auf der Brücke genügen;
- jedoch darauf achten, dass der Bewuchs regelmäßig zurück geschnitten wird;

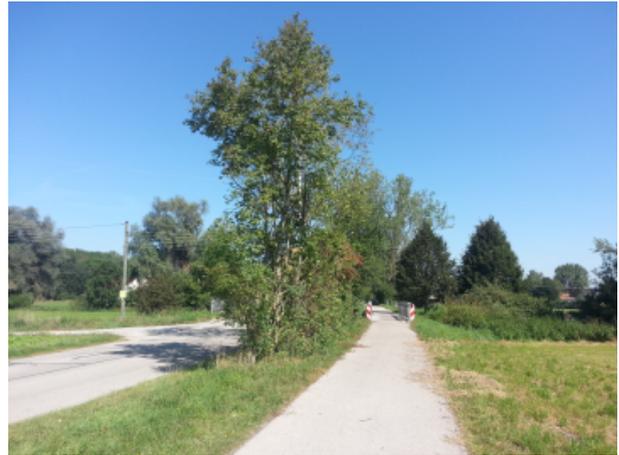
**Lagebeschreibung:**  
zwischen Germerswang und Malching

Poller/Engstelle (> 1,30m mit Warnhinweis)

**Beschreibung:**  
- vorhandene Warnhinweise für Fahrbahnverengung auf der Brücke genügen

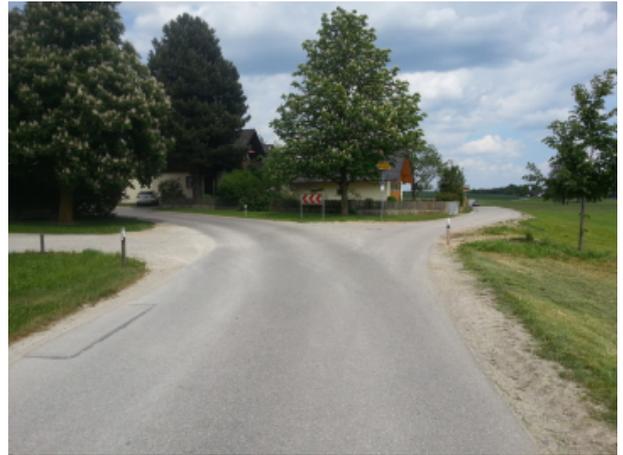
nordöstlicher Ortsrand Oberlappach

Gefahrenstelle (leicht)

- aufgrund seitlichem Bewuchs und Kurve eingeschränktes Sichtfeld;
- Sichtachsen am Fahrbahnrand besser frei schneiden;

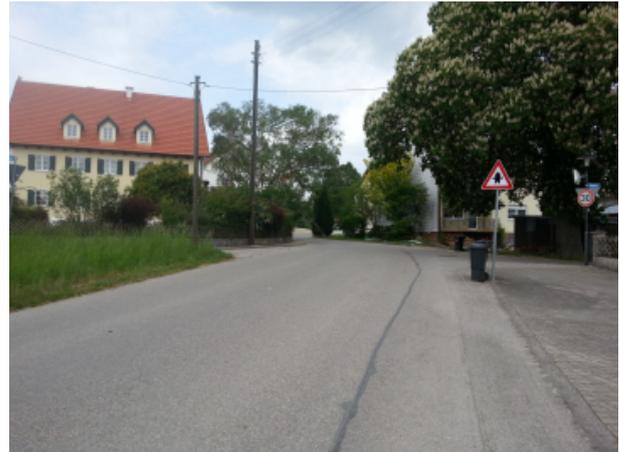
Rottbach, Wagnerstraße / Lappacher Straße /  
Angerstraße

Gefahrenstelle (leicht)

- Sichtfeld im Kurvenbereich ist aufgrund Bewuchs  
beeinträchtigt - Büsche deshalb regelmäßig zurück  
schneiden;

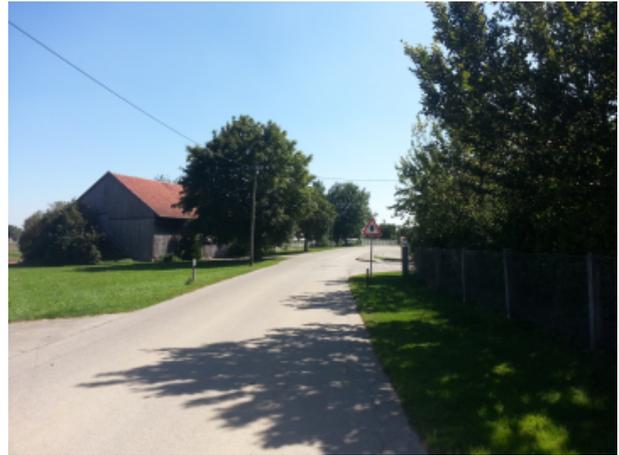
Diepoltshofen

Sonstiges

- in Richtung Süden ist ein gemeinsamer Geh- und Radweg angeordnet - auf einem dafür zu schmalen Gehweg; daher die Anordnung aufheben; die Radfahrer können ab der Kreuzwiesstraße auf einem gemeinsamen Geh- und Radweg weiter nach Maisach geführt werden;

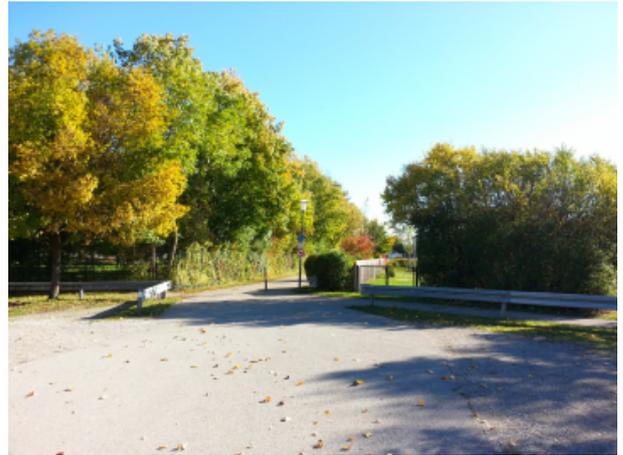
Maisach, Badweg

Poller/Engstelle (> 1,30m)

- Poller mit zusätzlicher Bodenmarkierung besser sichtbar machen; im Wechsel von Sonne / Schatten ist der Poller nur eingeschränkt wahrnehmbar;

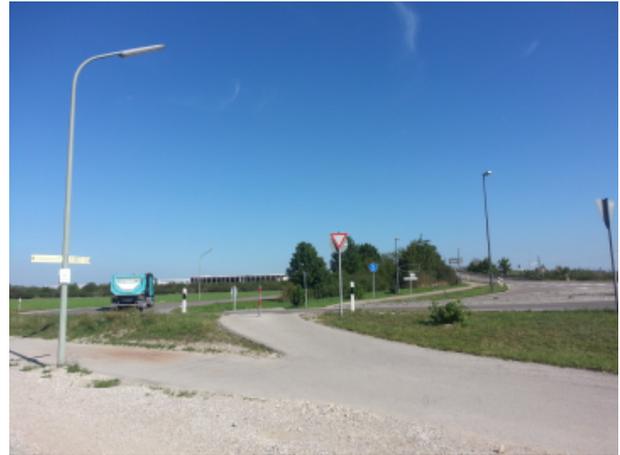
zwischen Gernlinden und Maisach

Poller/Engstelle (1-1,30m)

- Poller stellen insbesondere für Radfahrer, die in Gruppen unterwegs sind eine potenzielle Gefahrenquelle dar;
- Empfehlung: bitte prüfen, ob der Poller abgebaut werden kann; alternativ: für eine bessere Sichtbarkeit rot-weiße Signalmarkierung und Bodenmarkierung aufbringen

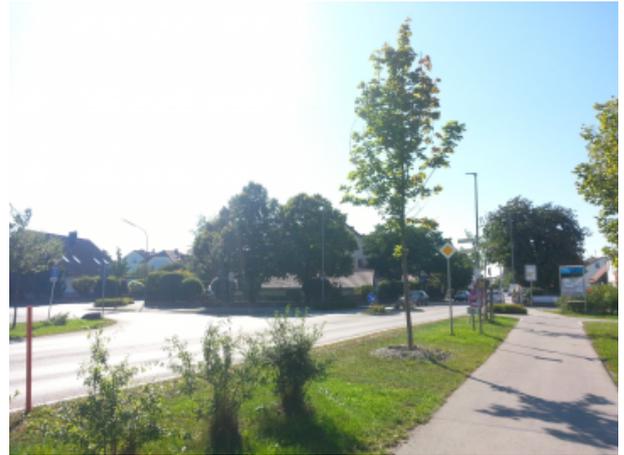
Maisach, Estinger Straße

Poller/Engstelle (1-1,30m)

- die beiden Poller ermöglichen nur geringe Durchfahrtsbreiten (problematisch v.a. mit Anhängern) und stellen dadurch ein Hindernis und auch Gefahrenquelle für die Radfahrer dar;
- Empfehlung: rot-weiße Signalmarkierung auf der gesamte Oberfläche der Poller sowie Bodenmarkierung zur besseren Sichtbarkeit anbringen; zudem nur einen mittigen Poller und zwei Poller unmittelbar neben dem Fahrbahnrand setzen, dies verhindert das Einfahren von PKW und ist deutlich komfortabler für Radfahrer;

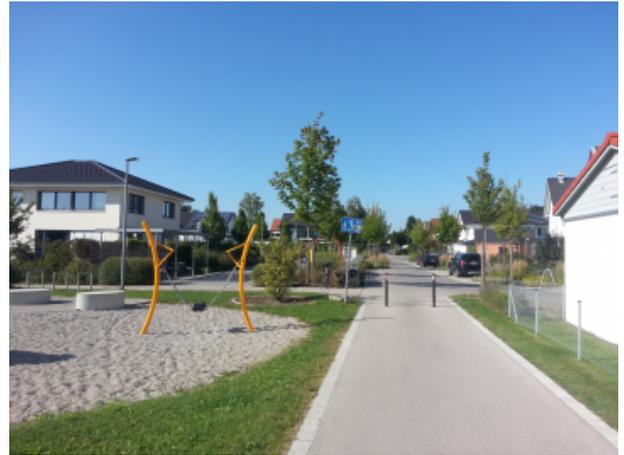
Maisach, Edelweißstraße / Primelweg /  
Gertraud-Kölbl-Straße

Poller/Engstelle (1-1,30m)

- die beiden Poller ermöglichen nur geringe Durchfahrtsbreiten (problematisch v.a. mit Anhängern) und stellen dadurch ein Hindernis und auch Gefahrenquelle für die Radfahrer dar;
- Empfehlung: rot-weiße Signalmarkierung auf der gesamte Oberfläche der Poller sowie Bodenmarkierung zur besseren Sichtbarkeit anbringen; zudem nur einen mittigen Poller und zwei Poller unmittelbar neben dem Fahrbahnrand setzen, dies verhindert das Einfahren von PKW und ist deutlich komfortabler für Radfahrer;

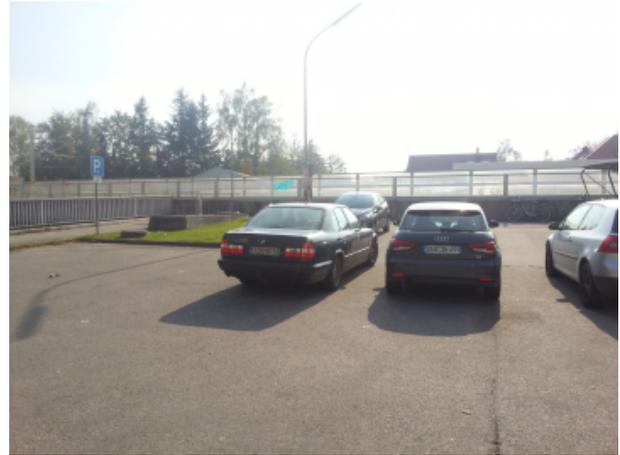
Maisach, Bahnhof

Sonstiges

- sehr eingeschränkte Bewegungsmöglichkeit für Radfahrer, welche vom Bahnhof zur Bräuhausstraße möchten (bzw. von dort kommen);
- Empfehlung: Bahnhofsareal sollte grundlegend für bessere Nutzbarkeit durch Radfahrer und Fußgänger umgestaltet werden

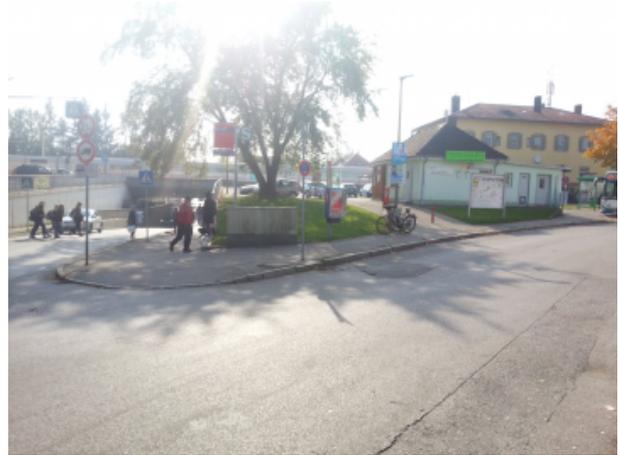
Maisach, bei Bahnhof

Sonstiges

- Poller, schmale Gehwege, Bordsteine, keine klare Radverkehrsführung führen dazu, daß das Bahnhofsgelände für Radfahrer nur eingeschränkt und wenig komfortabel passierbar und durchlässig ist;

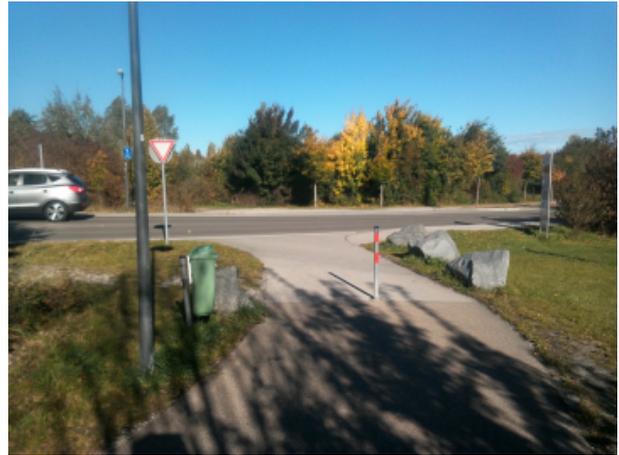
südwestlicher Ortsrand Gernlinden, St 2345

Poller/Engstelle (1-1,30m)

- Poller mit zusätzlicher Bodenmarkierung besser sichtbar machen; im Wechsel von Sonne / Schatten ist der Poller nur eingeschränkt wahrnehmbar;

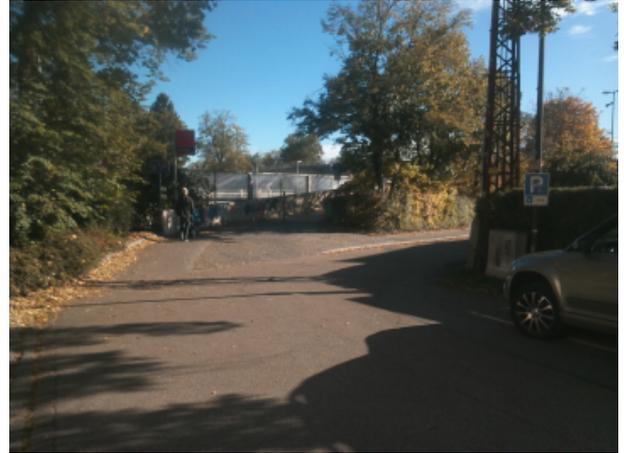
Gernlinden, Heinstraße / Bahnüberführung

Poller/Engstelle (> 1,30m)

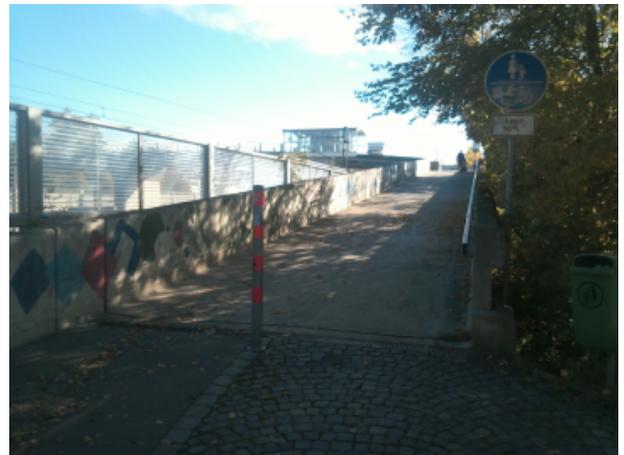
- Poller mit zusätzlicher Bodenmarkierung besser sichtbar machen; im Wechsel von Sonne / Schatten ist der Poller nur eingeschränkt wahrnehmbar;

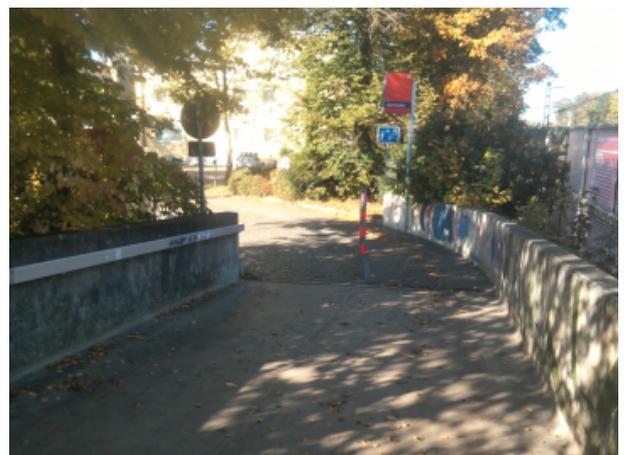
- Gefälle und gemeinsame Nutzung von Fußgängern und Radfahrern kann zu Problemen führen; eine Verbesserung kann evtl. durch einen getrennten Geh- und Radweg hinauf zur Bahnüberführung erreicht werden;

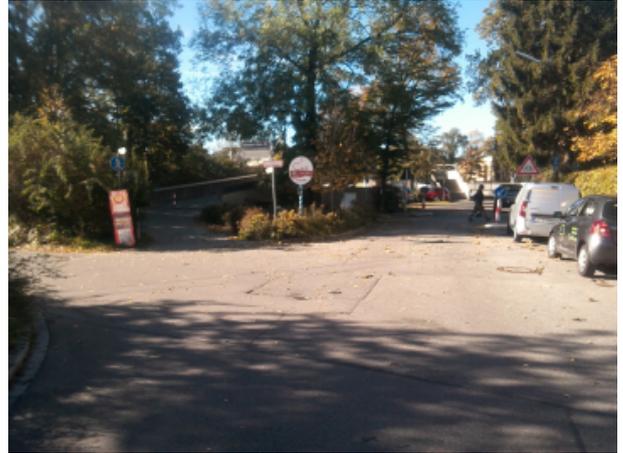
Poller/Engstelle (> 1,30m)

- Poller mit zusätzlicher Bodenmarkierung besser  
sichtbar machen; im Wechsel von Sonne / Schatten ist  
der Poller nur eingeschränkt wahrnehmbar;

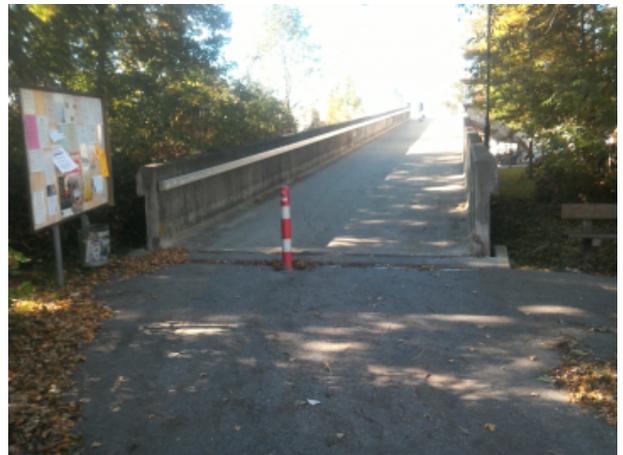
Gefahrenstelle (leicht)

- Gefälle und gemeinsame Nutzung von Fußgängern  
und Radfahrern kann zu Problemen führen; eine  
Verbesserung kann evtl. durch einen getrennten Geh-  
und Radweg hinauf zur Bahnüberführung erreicht  
werden;

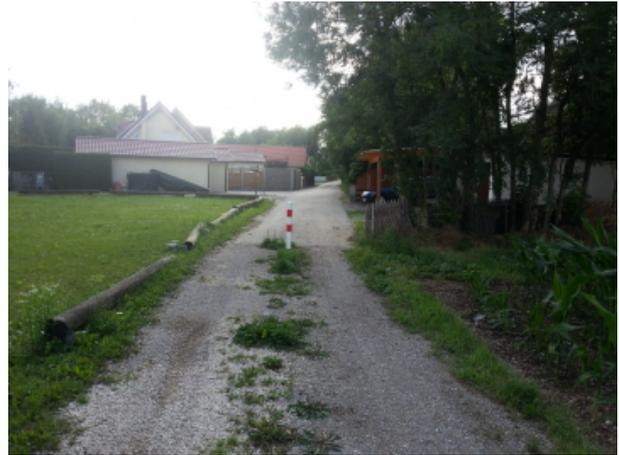
**GEFAHRENSTELLE:**  
Poller/Engstelle (1-1,30m)

**Beschreibung:**  
- Poller ist gut sichtbar;

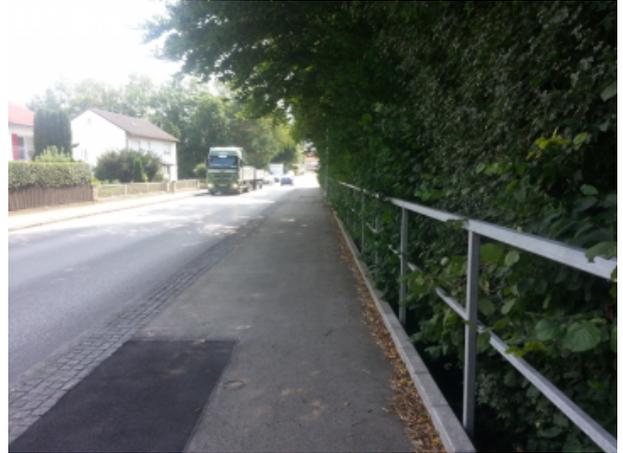
Gefahrenstelle: Wegebreite / B 2

- schmale Wegbreite des gemeinsamen Geh- und Radweges - unmittelbar am Fahrbahnrand der B 2 - wird durch Stromkasten weiter verringert;
- hinzu kommt der seitliche Bewuchs - welcher sehr regelmäßig und großzügig zurück geschnitten werden muss;

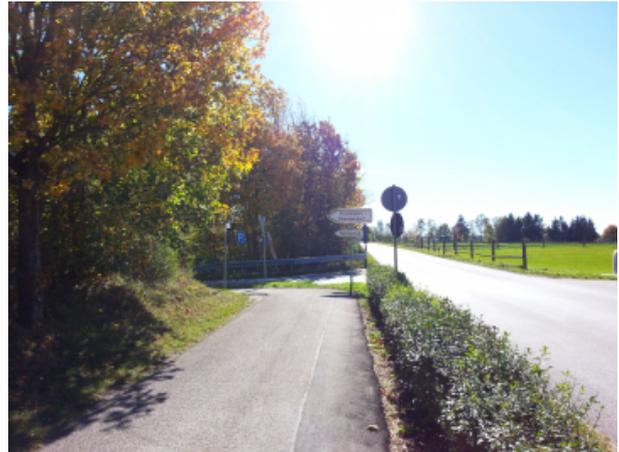
Sonstiges: Hindernis

- von Süden kommend gibt es keinen direkten asphaltierten Übergang von der Fahrbahn auf den Geh- und Radweg;

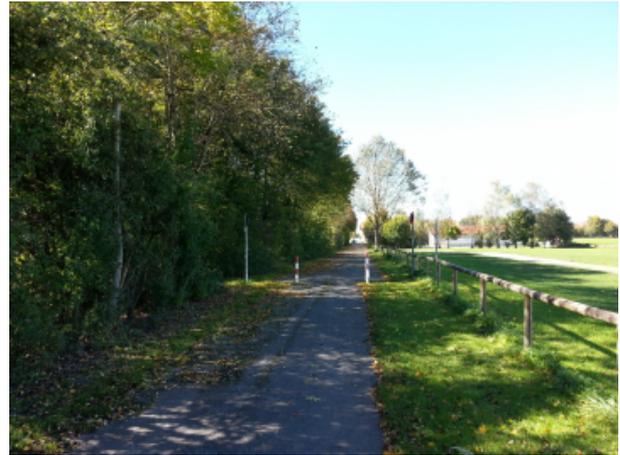
Poller/Engstelle (> 1,30m)

- zum Zeitpunkt der Kartierung war ein Poller abgebaut;  
sofern dies immer so ist, besteht für Radfahrer keine  
nennenswerte Engstelle;

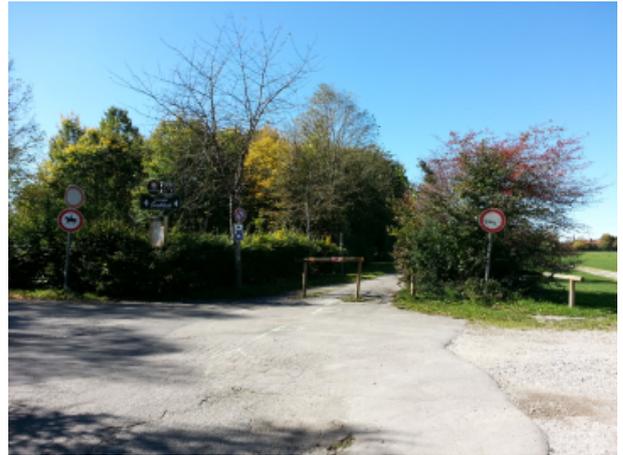
Poller/Engstelle (< 1m)

- durch die "Holzschranke" entsteht eine massive Engstelle;
- Empfehlung: komplett abbauen; dafür mittig einen gut sichtbaren Poller mit Warnhinweisen setzen; zudem seitlichen Bewuchs zurück schneiden;
- sehr wichtig: das Durchfahrtsverbot für Radfahrer nach Westen muss aufgehoben werden;

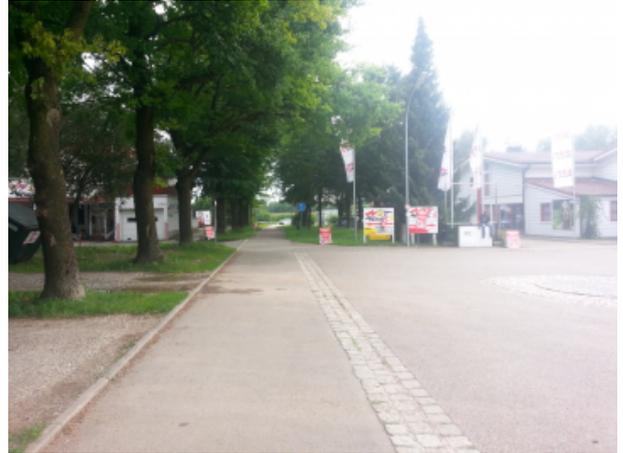
Poller/Engstelle

- die beiden Poller mit Bodenmarkierung besser sichtbar machen

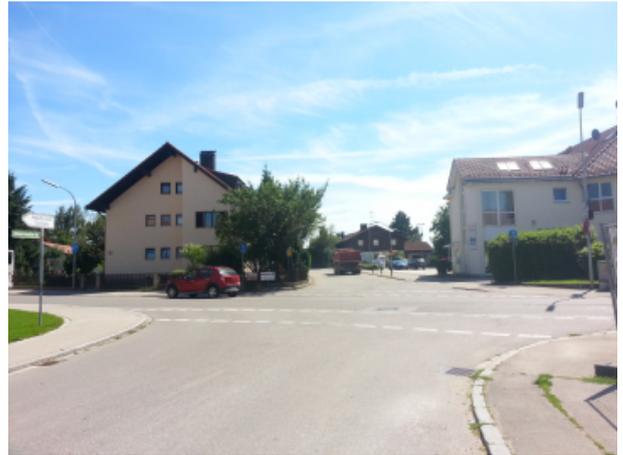
Straßenquerung: B 2 (innerorts)

- Querung der B 2 stellt aufgrund der sehr hohen Verkehrsbelastung eine Gefahrenquelle dar; Sichtfelder sind jedoch ausreichend vorhanden;

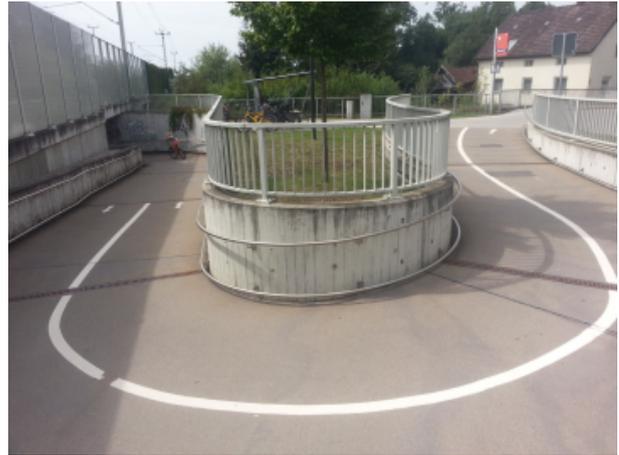
Gefahrenstelle (leicht)

- enge, unübersichtliche Unterführung der Bahnlinie;
- Empfehlung: die Fahrbahnmarkierung (Mittellinie und Richtungspfeile) in der Unterführung weiter führen

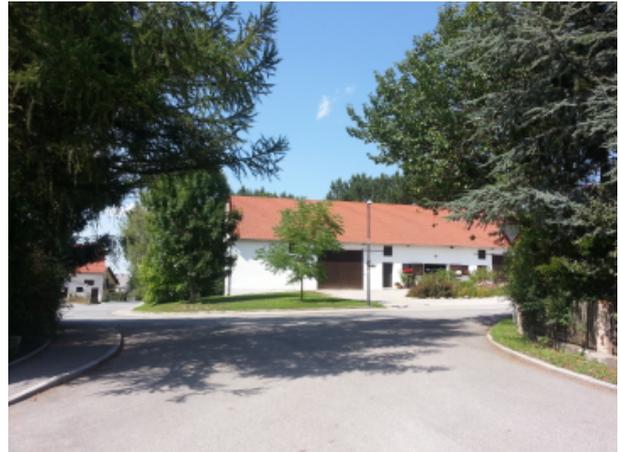
Straßenquerung (innerorts)

- geringes Sichtfeld für Radfahrer (und Fahrzeuge) welche von der Hauptstraße - von Osten kommend - in die Oberdorfer Straße abbiegen;
- evtl. kann mit Verkehrsspiegel Situation verbessert werden;

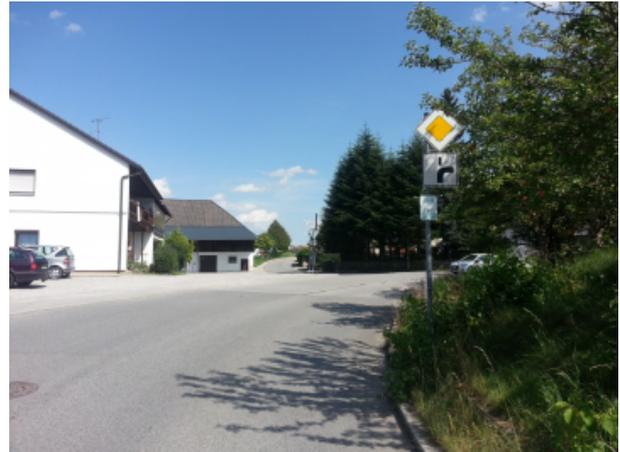
Straßenquerung: FFB 4 (innerorts)

- von Westen kommend ist Sichtfeld zum Abbiegen in die Schulstraße eingeschränkt;
- Bewuchs und Baum an Straßenrand zurückschneiden und prüfen ob mit Verkehrsspiegel Situation zusätzlich verbessert werden kann;

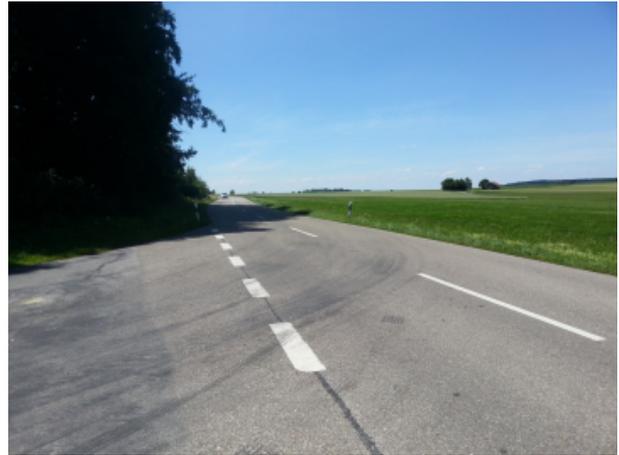
Straßenquerung: FFB 16 (ausserorts)

- aufgrund sehr schnellem Verkehr unsichere Querung in Fahrtrichtung nach Dünzelbach; Sichtfelder sind OK;

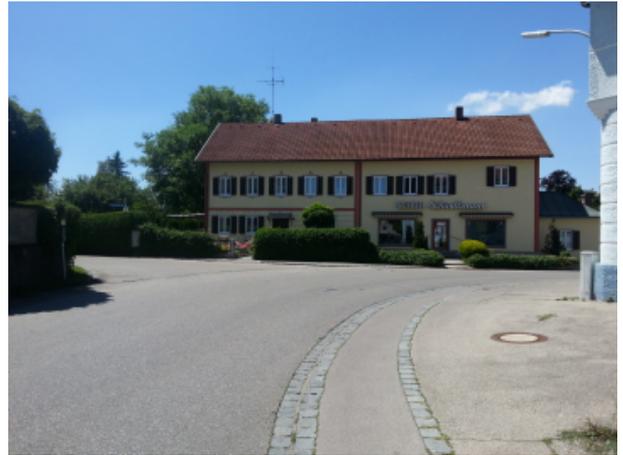
Straßenquerung: Lindenstraße (innerorts)

- sehr kurze Sichtfelder aufgrund von Bebauung und kurviger Linienführung;
- Anordnung von Tempo 30 prüfen;

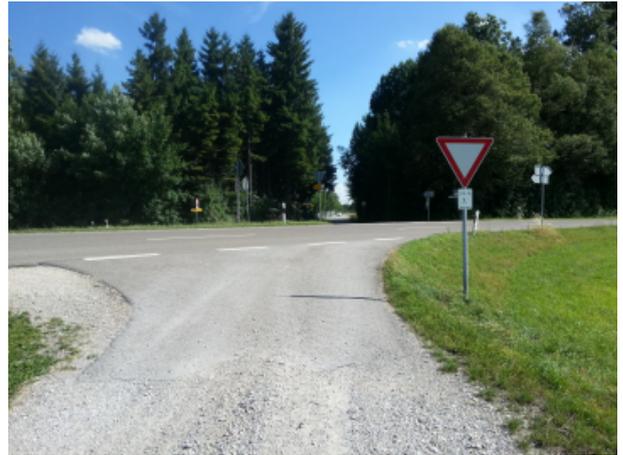
Straßenquerung: FFB 3 (ausserorts)

- Straßenquerung ist einsehbar; dennoch bitte prüfen ob anstelle der Verkehrszeichen "Vorfahrt gewähren" nicht besser zwei "Stopp-Schilder" angebracht werden;

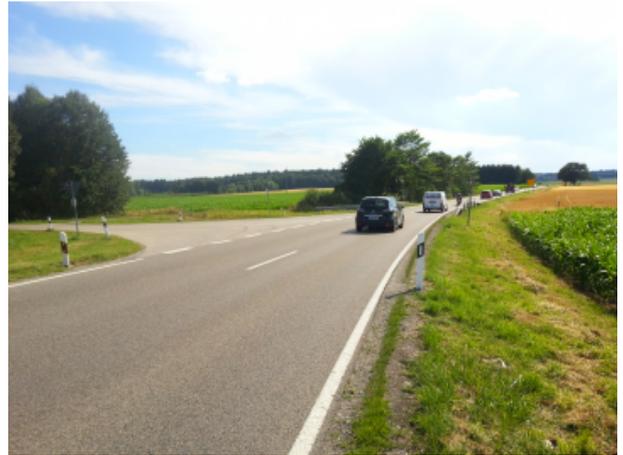
Straßenquerung: St 2054 (ausserorts)

- sehr gefährliche Straßenquerung der St 2054 mit hoher und schneller Verkehrsbelastung;
- Abschnitt wurde deshalb aus dem Radnetz gestrichen;

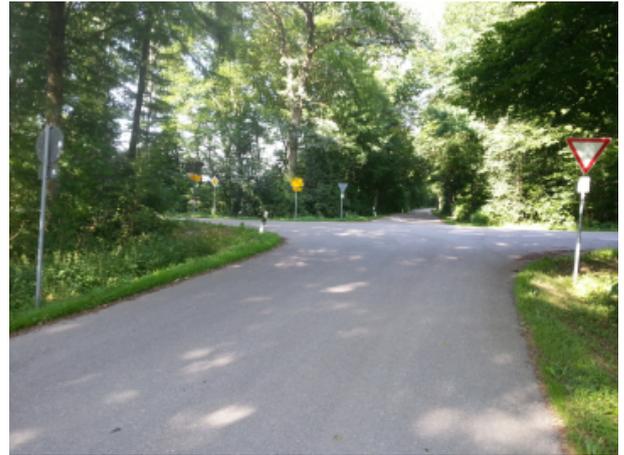
Straßenquerung: FFB 3 (ausserorts)

- in Richtung Süden nur geringe Sichtweite; das gilt auch für querende Kfz;
- Empfehlung: Geschwindigkeitsreduzierung auf FFB 3 prüfen;
- Hinweis: es ist nur mit wenigen Radfahrern zu rechnen, welche hier die FFB 3 queren

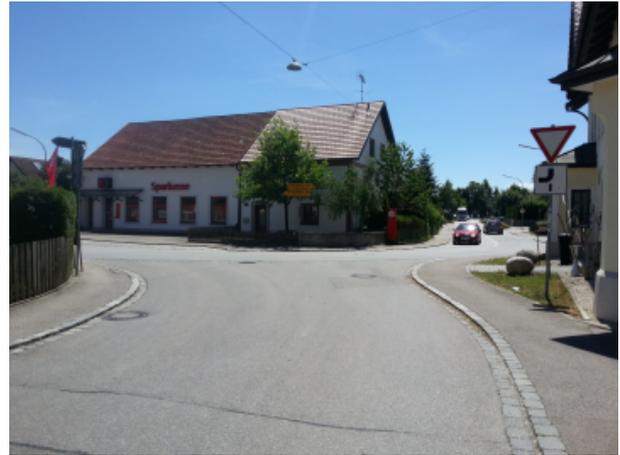
Straßenquerung: St 2054 (innerorts)

- in Fahrtrichtung Norden müssen die Radfahrer die St 2054 in einem Kurvenbereich mit geringen Sichtfeldern queren; bitte prüfen, ob ein Verkehrsspiegel an der Nordseite der St 2054 sinnvoll angebracht werden kann;

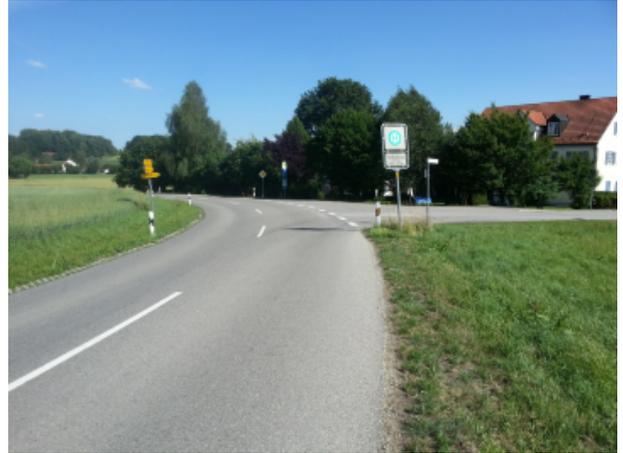
Straßenquerung: FFB 3 (ausserorts)

- eingeschränktes Sichtfeld aufgrund Linienführung der FFB 3;
- bitte prüfen ob Geschwindigkeitsreduzierung im Bereich Ein-/Ausfahrt nach Purk angeordnet werden kann;

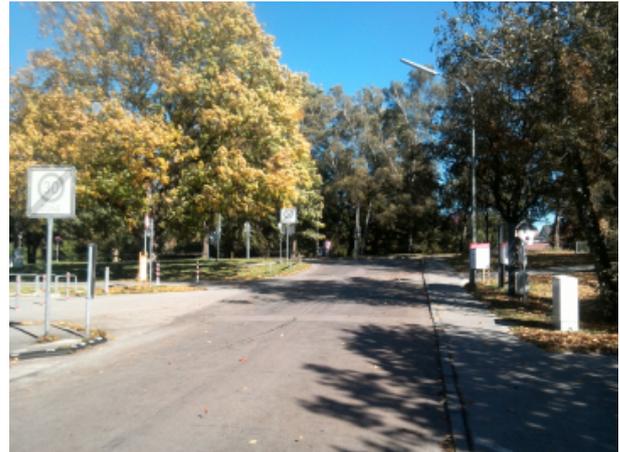
Poller/Engstelle (1-1,30m)

- die beiden Poller stellen ein Hindernis und eine Gefahrenquelle für die Radfahrer dar;
- Empfehlung: nur einen mittigen Poller setzen, in Verbindung mit dem Holzzaun und dem Rohrpfosten an den beiden Fahrbahnrandern genügt dies um das Einfahren von Kfz zu verhindern - die Durchfahrtsbreite für die Radfahrer wird dadurch aber verbessert;
- Bodenmarkierung des Pollers nicht vergessen;

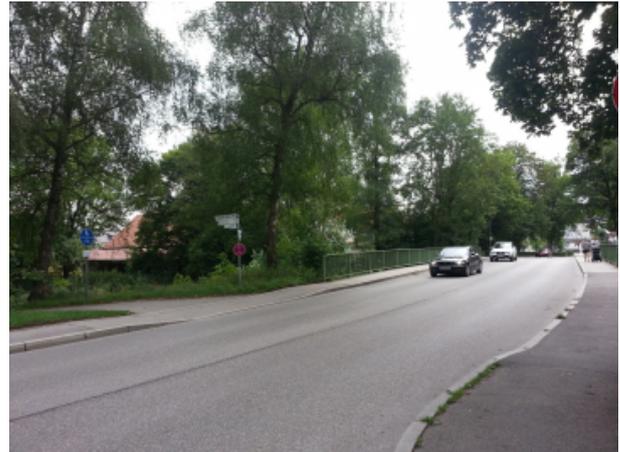
Straßenquerung (innerorts)

- in Fahrtrichtung Toni-März-Straße - Sebastian-Miller-Weg muss die Neu-Estinger-Straße im Versatz überquert werden; dies ist nicht nur umständlich sondern auch eine Gefahrenquelle;
- Empfehlung: aus der Toni-März-Straße kommend eine rechtwinklige Überquerung der Neu-Estinger-Straße mit anschließender direkter Verbindung zum Sebastian-Miller-Weg ermöglichen - der Platz dafür ist vorhanden;

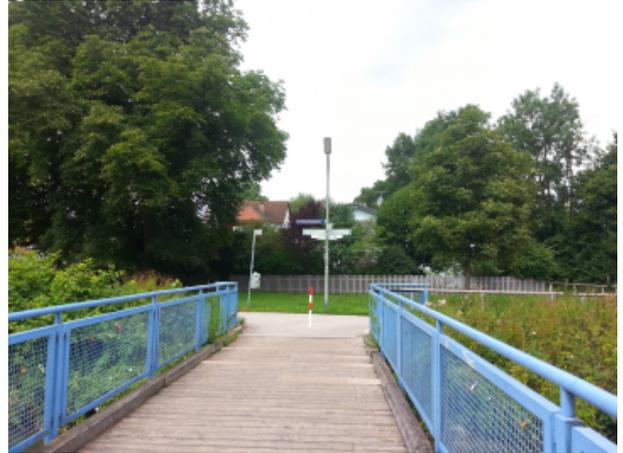
Poller/Engstelle (1-1,30m)

- bitte prüfen, ob Poller an der Westseite der Brücke sinnvoll und erforderlich ist - hier sind keine Fahrzeuge unterwegs; Poller sind immer ein Hindernis für Radfahrer, daher Abbau prüfen;

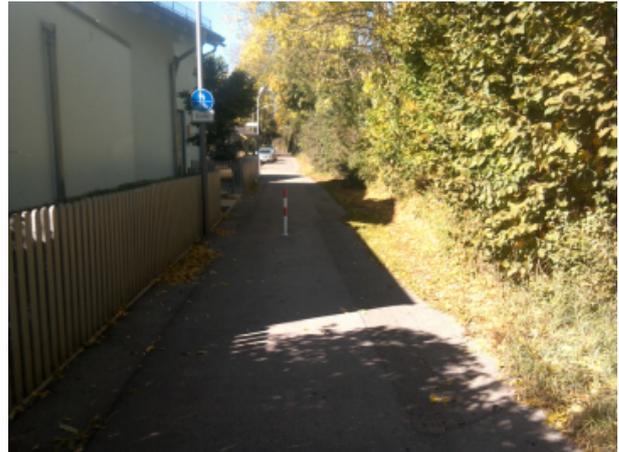
**Lagebeschreibung:**  
Olching, Richard-Wagner-Straße

Poller/Engstelle (> 1,30m)

- Poller mit Bodenmarkierung besser sichtbar machen

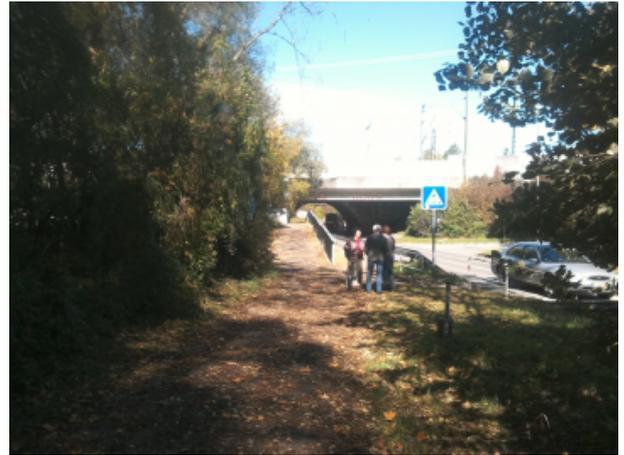
**Standortnummer:** 09179142-0027

Umlaufschranke (< 1,50m)

- die Umlaufschranken beidseitig der Straße sind für alle Radfahrer ein Hindernis; v.a. für Radfahrer mit Anhänger sind sie kaum passierbar und dadurch eine erhebliche Gefahrenquelle - sie müssen nämlich auf der Fahrbahn stoppen, da sie nach deren Querung nicht durchradeln können;

- Empfehlung: Umlaufschranken abbauen; dafür kann mit Haltelinien und der Anordnung von "Vorfahrt gewähren" auf die Straßenquerung reagiert werden (Hinweis: zum Zeitpunkt der Kartierung war ein Fußgängerüberweg ausgewiesen);

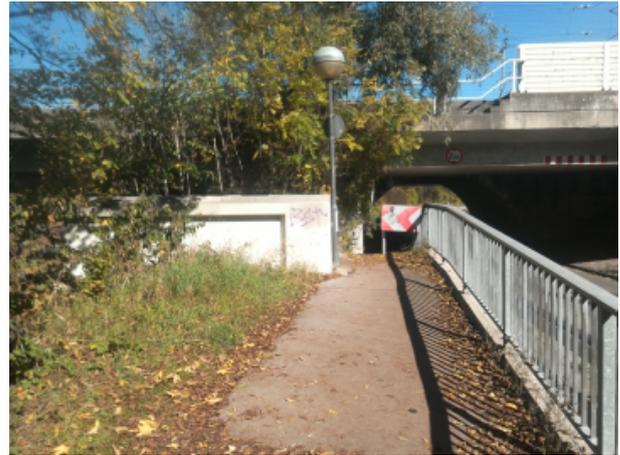
**Standortnummer:** 09179142-0028

Poller/Engstelle

- massives Hindernis für Radfahrer durch schmale Fahrbahnbreite und 90-Grad-Kurve;
- Lösung ist nur durch Neubau der Brücke möglich - aufgrund der Bedeutung der Radverkehrsachse sollte dies auf jeden Fall in Erwägung gezogen werden!

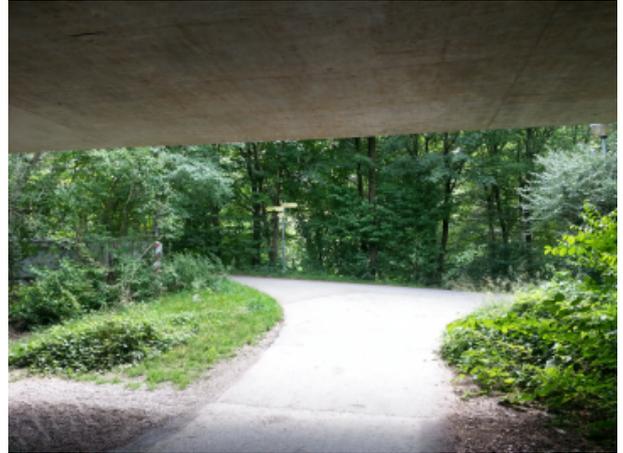
**Standortnummer:** 09179142-0029

Gefahrenstelle (leicht)

- aufgrund von starkem Bewuchs sehr eingeschränktes Sichtfeld im Kreuzungsbereich der beiden Radwege; daher gesamten Bereich regelmäßig großzügig freischneiden;
- für Radfahrer von Norden kommend zusätzlich eine Haltelinie markieren;

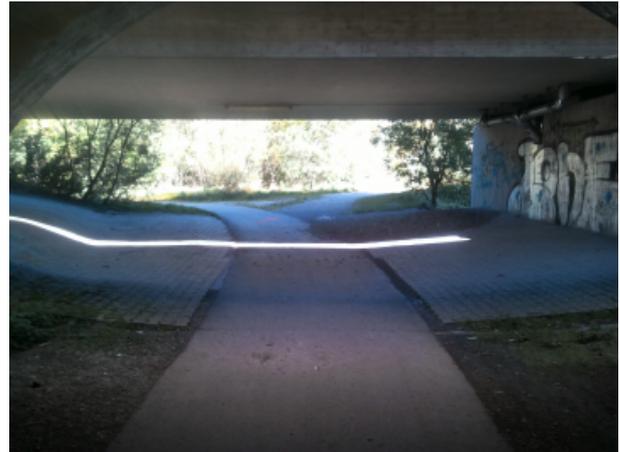
**Standortnummer:** 09179142-0030

Gefahrenstelle (leicht)

- eingeschränktes Sichtfeld aufgrund Linienführung und dem seitlichen Bewuchs;
- Bewuchs regelmäßig zurück schneiden;
- Mittellinie und Richtungspfeile markieren, damit die Gefahren durch Begegnungsverkehr reduziert werden;

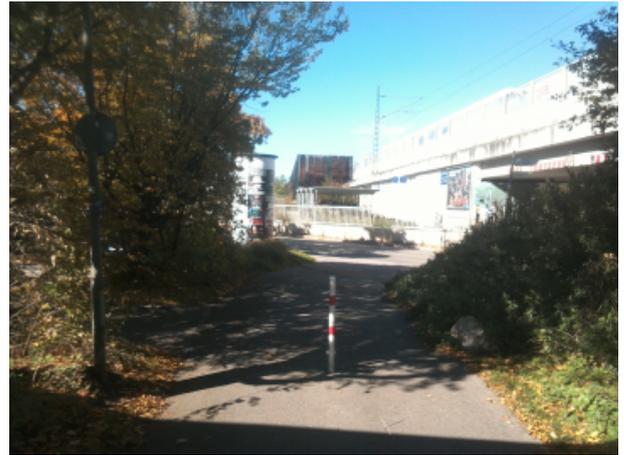
**Standortnummer:** 09179142-0036

Poller/Engstelle (1-1,30m)

- Poller mit Bodenmarkierung zusätzlich sichtbar machen;
- der Stein am Fahrbahnrand ist v.a. bei Dunkelheit kaum wahrnehmbar und eine Gefahrenquelle für Radfahrer (welche dem Poller ausweichen);
- den Stein auf jeden Fall entfernen; sofern erforderlich kann neben dem Fahrbahnrand ein weiterer Poller gesetzt werden, um das Einfahren von Kfz zu verhindern:

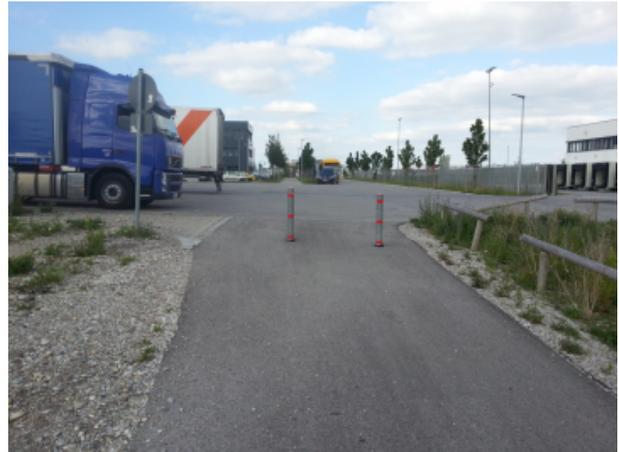
**Standortnummer:** 09179142-0052

Poller/Engstelle (1-1,30m)

**Beschreibung:**  
- die beiden Poller mit Bodenmarkierung besser sichtbar machen

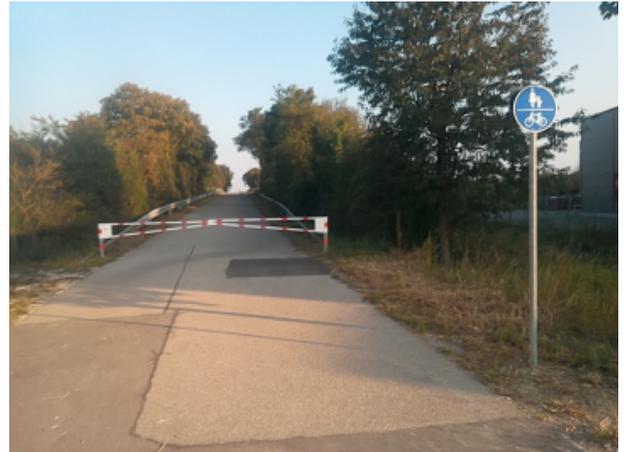
**Standortnummer:** 09179142-0056

Schranke

- die beiden Schranken sollten etwas weiter auseinander angeordnet werden, sodass die Durchfahrtsbreite für Radfahrer größer wird, aber dennoch für Kfz nicht möglich ist; gerade für Radfahrer mit Anhänger oder Lastenräder ist die derzeitige Durchfahrtsbreite relativ gering;

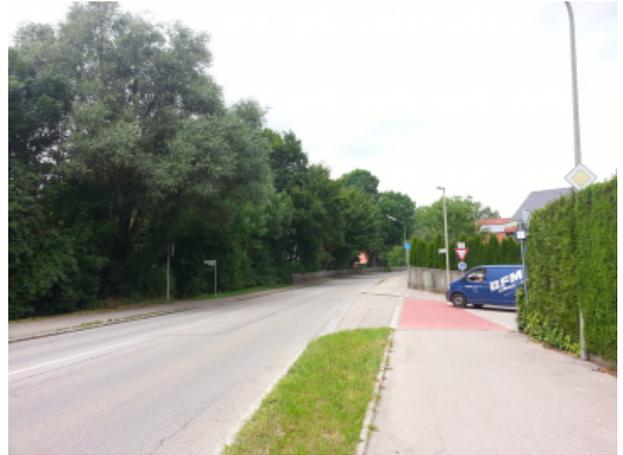
**Standortnummer:** 09179142-0069

Straßenquerung: Schulstraße (innerorts)

- eingeschränktes Sichtfeld aufgrund starkem Bewuchs für Radfahrer welche von Südwesten auf die Schulstraße treffen; Radler werden zudem von Kfz auf der Schulstraße spät gesehen (ortsunkundige Radler "landen" aus dem Pfad etwas überraschend auf der Schulstraße);
- Einmündungsbereich großzügig frei schneiden und Aufstellfläche für Radfahrer (nicht auf dem Gehweg) schaffen;

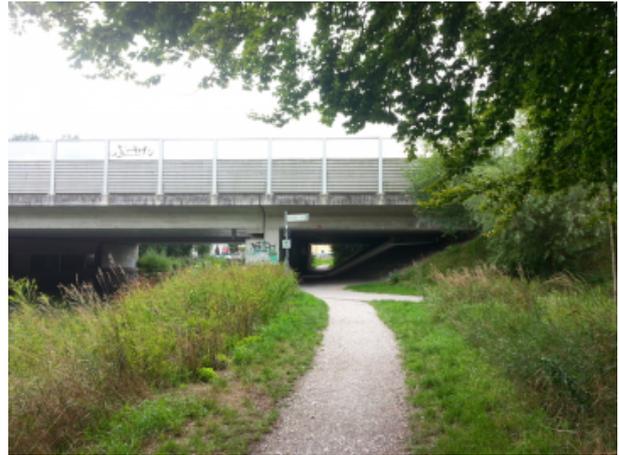
**Standortnummer:** 09179142-0091

Poller/Engstelle (1-1,30m)

- in Richtung Norden ist der Weg auf ca. 30 m sehr  
schmal - ein Ausbau ist zu empfehlen

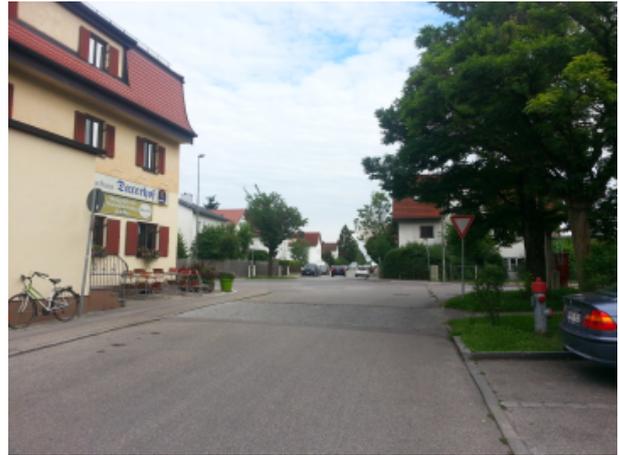
**Standortnummer:** 09179142-0103

Straßenquerung: Feursstraße (innerorts)

- aufgrund der hohen Verkehrsbelastung und dem teilweise eingeschränkten Sichtfeld durch parkende Fahrzeuge ist die Querung der Feursstraße auch innerorts ein potentielle Gefahrenstelle für die Radfahrer;

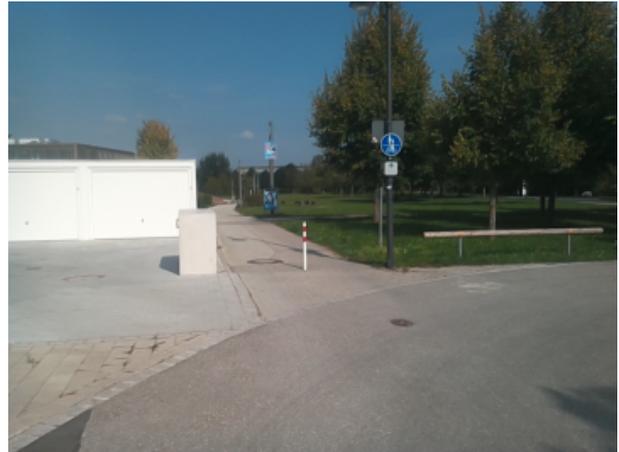
**Standortnummer:** 09179142-0109

Poller/Engstelle (1-1,30m)

- Poller mit Bodenmarkierung noch zusätzlich hervorheben;

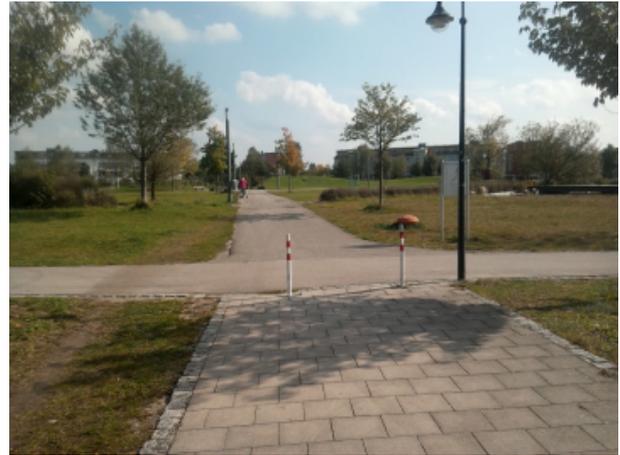
**Standortnummer:** 09179142-0114

Poller/Engstelle (1-1,30m)

- an den deutlichen Fahrspuren durch die Grünfläche sieht man, dass die Poller ein Hindernis für Radfahrer sind - daher zumindest den Poller neben dem Lichtmast abbauen, damit die Durchfahrtsbreite größer wird (und dennoch keine Kfz passieren können);
