# Radkonzept Lkr. Fürstenfeldbruck

## Hindernisse und Gefahrenstellen

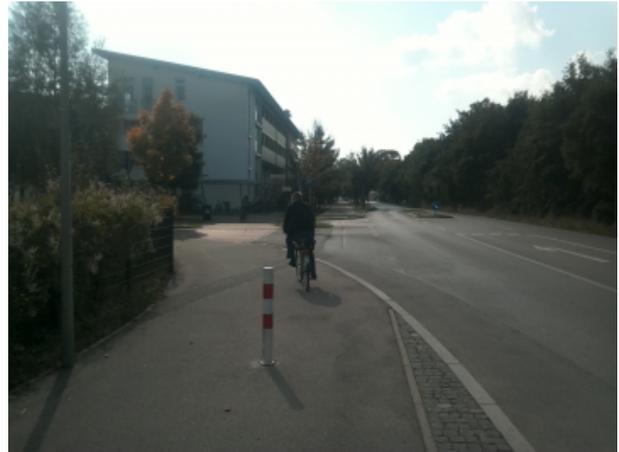
**Standortnummer:** 09179142-0118

Poller/Engstelle (1-1,30m)

- bitte prüfen, ob der Poller wirklich erforderlich ist, die Gefahr von einfahrenden Fahrzeugen erscheint gering;
- falls der Poller nicht abgebaut wird, diesen mit Bodenmarkierung noch besser sichtbar machen;

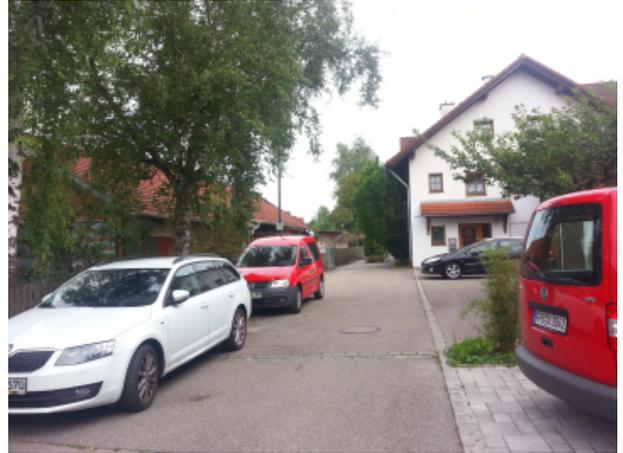
**Standortnummer:** 09179142-0147

Poller/Engstelle (> 1,30m)

- Poller und Pflanztrog durch Bodenmarkierung noch besser sichtbar machen;
- der graue Stein am Fahrbahnrand ist v.a. bei Dunkelheit äußerst schlecht wahrnehmbar und daher eine Gefahrenquelle für Radfahrer - gut wäre, wenn dieser (trotz seiner Nähe zur Hauswand) entfernt wird;

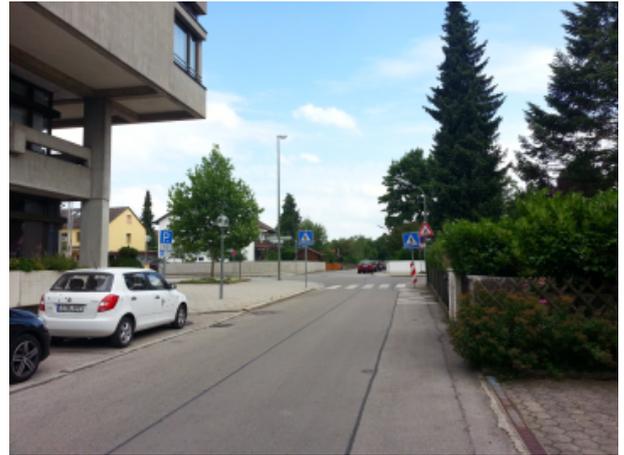
**Standortnummer:** 09179142-0155

Gefahrenstelle: Einbahnstraße

- Ein Einbahnstraße ist in Gegenrichtung für den Radverkehr frei gegeben, allerdings gibt es in der Einbahnstraße keine Bodenpiktogramme oder markierte Radverkehrsführungen, welche den Kfz verdeutlichen, dass sie mit entgegenkommenden Radlern rechnen müssen;

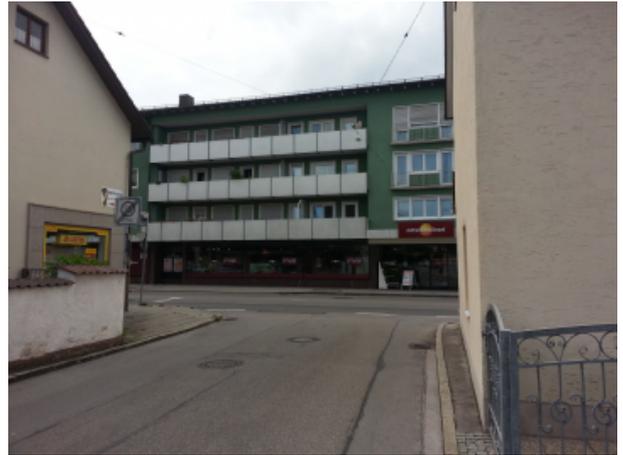
**Standortnummer:** 09179142-0159

Straßenquerung: Hauptstraße (innerorts)

- aufgrund der sehr hohen Verkehrsbelastung auf der Hauptstraße, für Radfahrer gefährliche Querung in die Schwojerstraße;
- generell fehlen an der Hauptstraße Radverkehrsführungen und Maßnahmen für die Radfahrer - die Verkehrssicherheit kann als gering eingestuft werden!

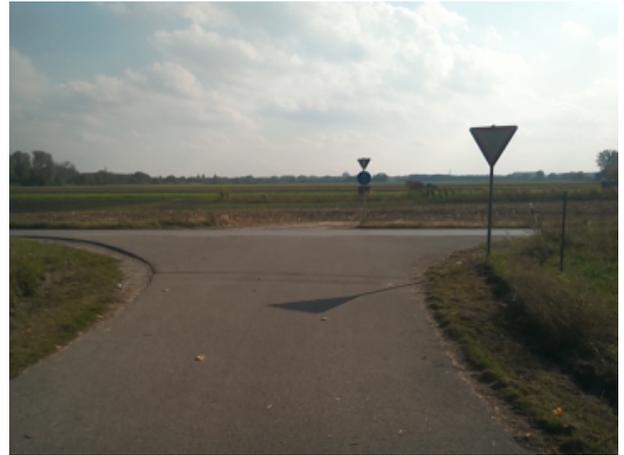
**Standortnummer:** 09179142-0171

Straßenquerung: St 2345 (ausserorts)

- ungesicherte Straßenquerung außerorts mit sehr hohem und schnellem Verkehrsaufkommen stellt große Gefahrenstelle dar und darf auf keinen Fall in dieser Form im ausgeschilderten Radwegenetz sein - eine Unterführung wäre erforderlich!
- alte Radwegweisung von beiden Richtungen zu dieser Straßenquerung abbauen; im Radnetz ist diese Querung nicht mehr enthalten;

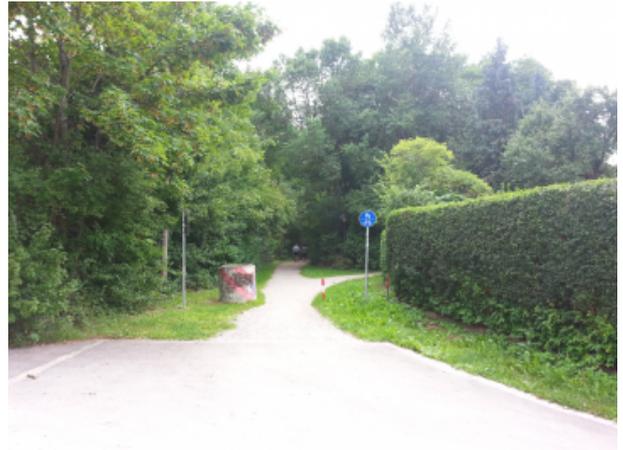
**Standortnummer:** 09179142-0182

Gefahrenstelle (leicht)

- Engstelle aufgrund Poller und Betonring ist für Radfahrer gut passierbar;
- allerdings ist der Begegnungsverkehr aus Südwesten kommend aufgrund der geringen Sichtfelder nur sehr eingeschränkt wahrnehmbar;
- Empfehlung: breiterer Ausbau des Weges nach Südwesten um Begegnungsverkehr besser zu ermöglichen; regelmäßiger Rückschnitt von Bewuchs;

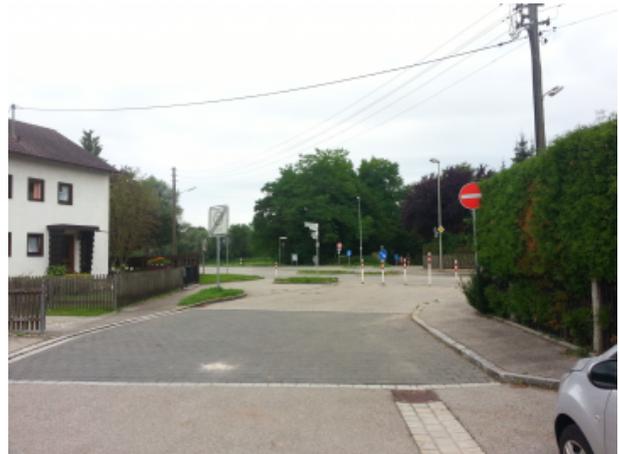
**Standortnummer:** 09179142-0199

Sonstiges

- Verkehrsregelung für Radfahrer nicht eindeutig - für die Radler gilt eigentlich auch das Verbot der Einfahrt - der Radverkehr muss frei gegeben werden;
- Bodenmarkierung mit Radpiktogrammen und Richtungspfeilen zur Querungshilfe anbringen, damit Führung klarer wird;
- Empfehlung: im Bereich des einzelnen Pollers Haltelinie markieren und prüfen ob "Vorfahrt gewähren (aufgrund der hohen Verkehrsbelastung der St 2345) für Radfahrer/Fußgänger angeordnet wird;

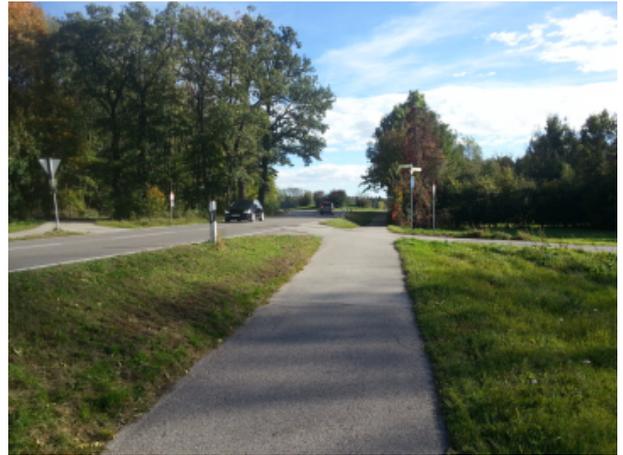
**Standortnummer:** 09179142-0211

Straßenquerung: St 2069 (ausserorts)

- die bisher ungesicherte Straßenquerung wird aus dem Netz gestrichen, da aufgrund von hohem Verkehrsaufkommen sehr gefährlich, zudem beschleunigen die Fahrzeuge aus dem Kreisverkehr kommend und rechnen nicht mit querenden Radlern;
- bisherige Radwegweiser an dieser Querungsstelle abbauen!

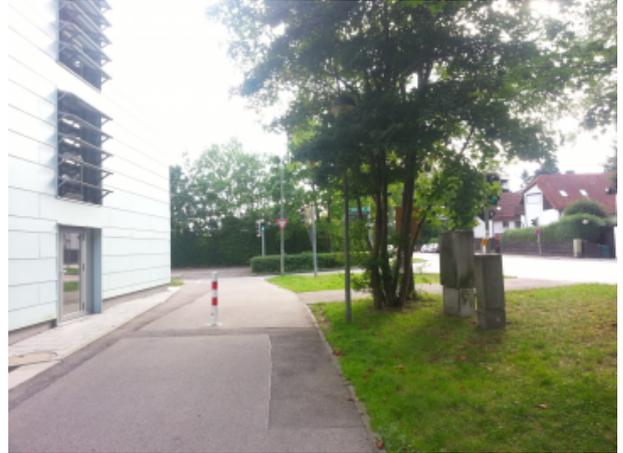
**Standortnummer:** 09179142-0265

Poller/Engstelle (1-1,30m)

- Poller mit Bodenmarkierung noch besser sichtbar machen - es besteht die Gefahr, dass dieser im Schatten zu spät wahrgenommen wird;
- zudem den Absatz hin zum Eingangsbereich mit einer durchgezogenen weißen Linie markieren (wenn Radfahrer dem Poller ausweichen besteht die Gefahr, dass Sie zu nahe an den Absatz gelangen);

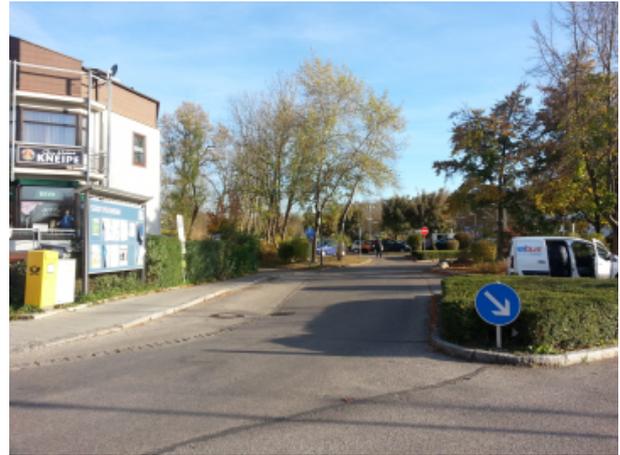
**Standortnummer:** 09179145-0018

Gefahrenstelle (leicht)

- Der Radweg endet in einer Parkbucht; hinzu kommen gleich zwei kleine Absätze aufgrund der Pflasterzeilen;
- Empfehlung: Ausbau einer durchgängigen, asphaltierten Zufahrt (ohne Schwellen) von der Fahrbahn in den Radweg; Kennzeichnung des Bereiches mit Bodenmarkierungen, damit auf Radfahrer besser aufmerksam gemacht werden kann;
- im Idealfall Auflösung der gesamten Parkbucht, damit eigenständige, sichere Radverkehrsführung bis zur Hauptkreuzung möglich ist;

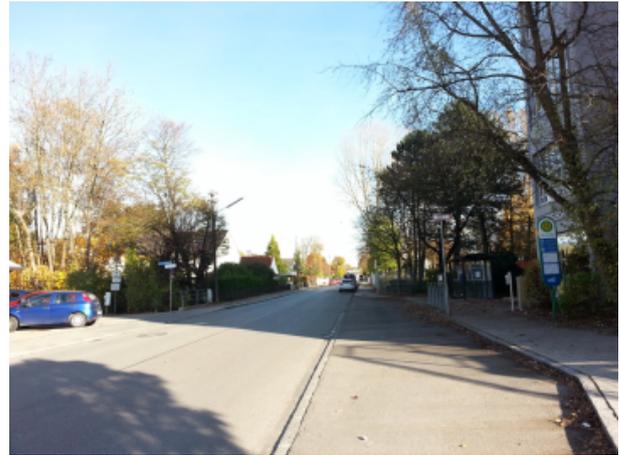
**Standortnummer:** 09179145-0032

Gefahrenstelle

- Problem- und Gefahrenstelle für Radverkehr aufgrund der Gesamtsituation mit Bushaltestelle, Straßenquerung zu Radweg nach Norden sowie Verkehrsbelastung und parkenden Fahrzeugen auf Lagerstraße;

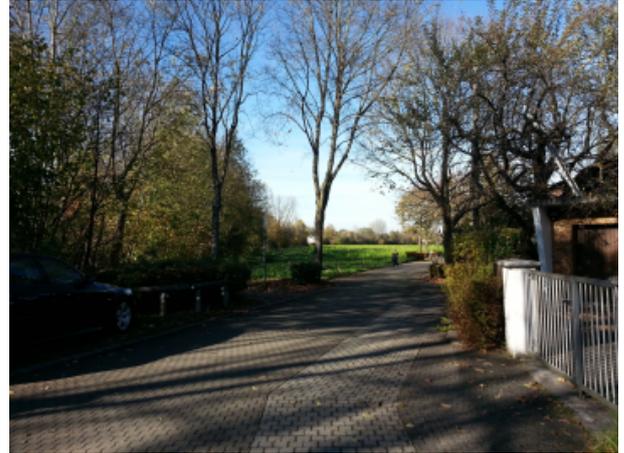
**Standortnummer:** 09179145-0043

Gefahrenstelle (leicht)

- unübersichtlicher Kreuzungsbereich aufgrund starkem seitlichen Bewuchs; Sichtbeziehung zu Radfahrern welche von Osten kommen nicht gegeben;
- die Büsche im Bereich der Zufahrt zur Brücke müssen großzügig zurück geschnitten und teilweise auch entfernt werden;

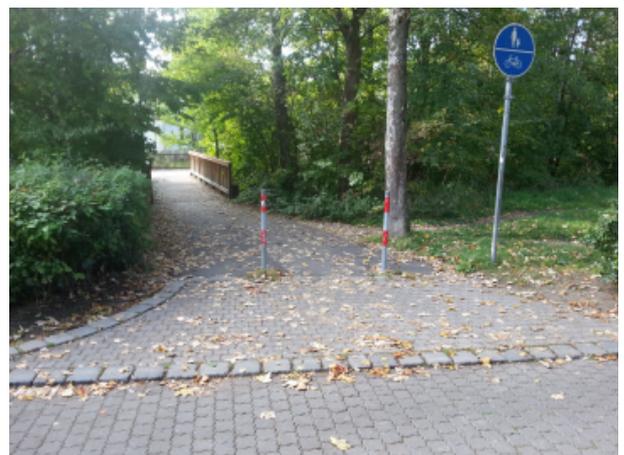
- geringe Durchfahrtsbreiten bei Pollern stellen ein Hindernis dar; ein mittiger Poller und bei Bedarf noch ein zweiter Poller unmittelbar neben dem Fahrbahnrand würde genügen und die Situation für Radfahrer verbessern;
- Poller mit Bodenmarkierung besser sichtbar machen;

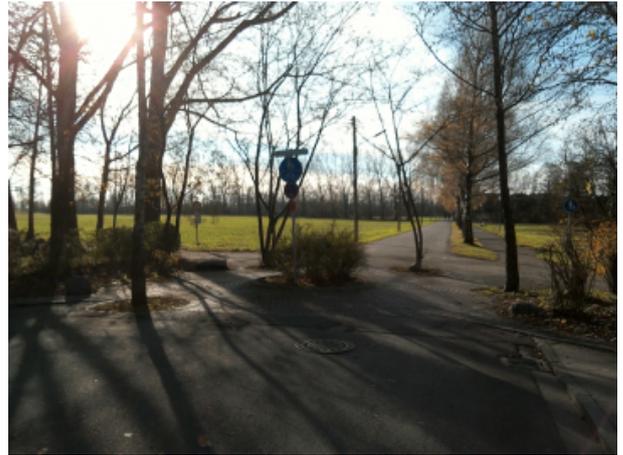
**Standortnummer:** 09179145-0054

Poller/Engstelle

- eingeschränkte Durchfahrtsmöglichkeiten und -breiten aufgrund mehrerer Grüninseln mit Bäumen;
- aufgrund der Bepflanzung zudem eingeschränktes Sichtfeld für Radfahrer welche von Norden kommen;
- Empfehlung: Umgestaltung, sodass in Nord-Süd-Richtung flüssig durchgeradelt werden kann (ohne das Kfz passieren können);

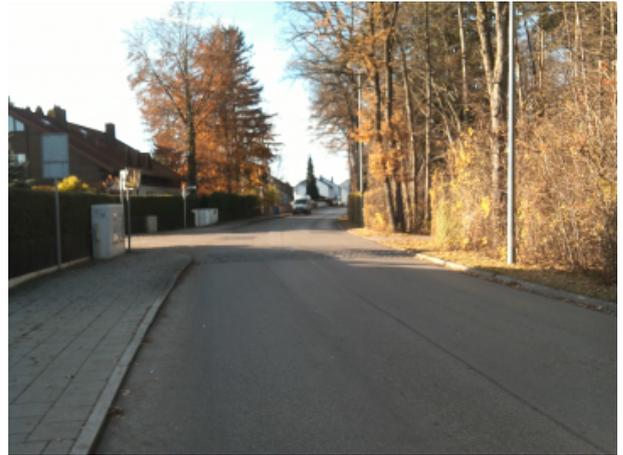
**Standortnummer:** 09179145-0065

Straßenquerung (innerorts)

- Ein- und Ausfahrt in den Radweg zur Bergstraße problematisch, zudem hohe Verkehrsbelastung auf der Allinger Straße; Kfz auf der Allinger Straße können aufgrund von Bewuchs die Radfahrer welche aus dem Radweg kommen erst sehr spät wahrnehmen;  
- mit dem Ausbau der Radverbindung zum Bergweg sollte auch der Einmündungsbereiche überplant werden; bis dahin wäre zumindest die Anordnung von "Vorfahrt gewähren" und die Markierung einer Haltelinie auf dem Radweg zu empfehlen;

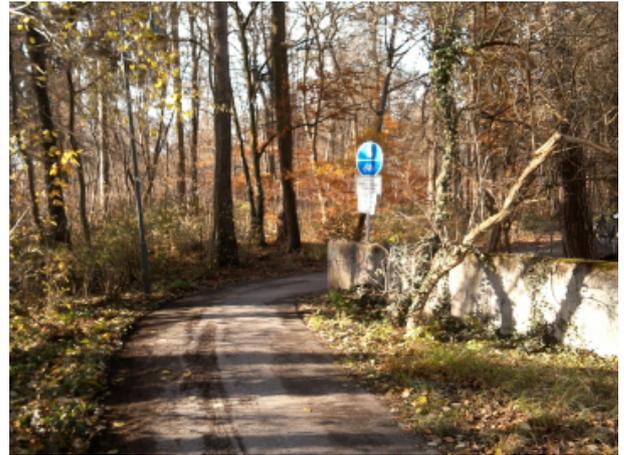
**Standortnummer:** 09179145-0069

Gefahrenstelle (leicht)

- Bereich zwischen Allinger Straße und Bergstraße ist unübersichtlich, kurvig und mit zu schmaler Wegebreite;
- ein radgerechter Ausbau ist zu empfehlen - zumal bei den Ortsbefahrungen von topplan eine rege Radlerfrequenz auf dieser Strecke zu beobachten war;

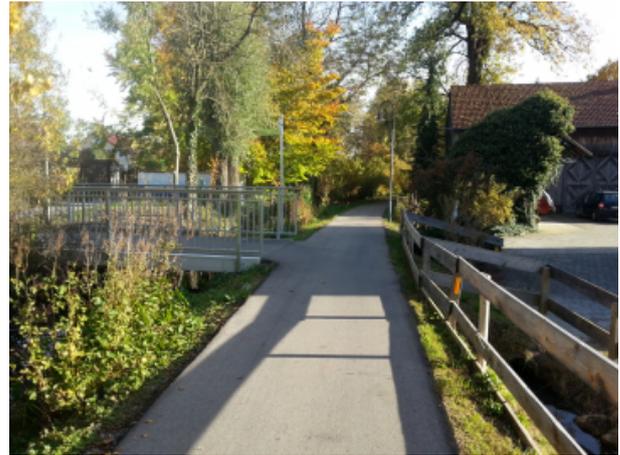
**Standortnummer:** 09179145-0093

Gefahrenstelle (leicht)

- Engstelle und zwei 90-Grad-Kurven bei Brücke erzwingen sehr niedrige Geschwindigkeit bei Radfahrern;
- wichtig: Bewuchs sehr regelmäßig zurück schneiden, damit zumindest Sichtfeld in alle Richtungen gut ist und es im Brücken- und Kreuzungsbereich zu keinen Kollisionen kommt;

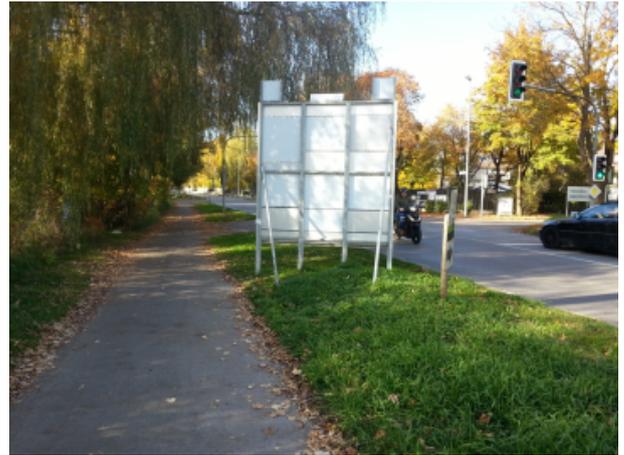
**Standortnummer:** 09179145-0100

Straßenquerung: Augsburgur Straße (innerorts)

- Kreuzung ist für den Kfz-Verkehr mit Lichtsignalanlage geregelt und gesichert; jedoch nicht für Radfahrer welche vom südseitigen Radweg die Augsburgur Straße in Richtung Fischerweg queren; diese Achse ist jedoch eine wichtige Radverkehrsverbindung zwischen Germering und Puchheim-Bhf./Gröbenzell. Ein radgerechter Ausbau des gesamten Kreuzungsbereiches ist daher sehr zu empfehlen. Die derzeit ausgeschilderte Alternative über den Forellenweg ist für den Alltagsradverkehr nicht geeignet.

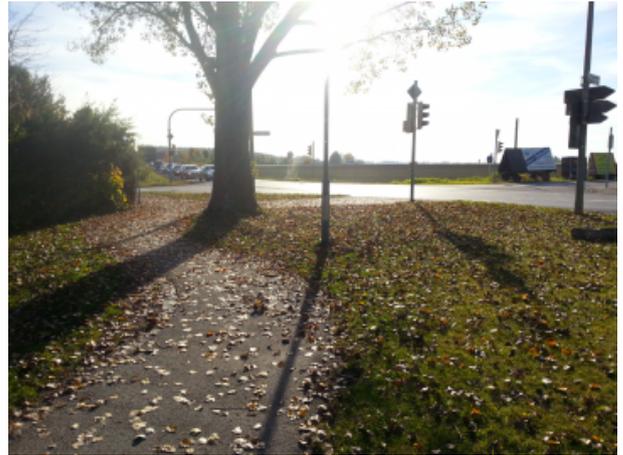
**Standortnummer:** 09179145-0108

Poller/Engstelle

- enge, kurvige Verbindung zwischen Ampel bei Querung St 2069 und Hügelstraße ist nicht für Alltagsradverkehr geeignet;
- Empfehlung: radgerechter Ausbau (Verbreiterung, Trennung von Fußgängern)

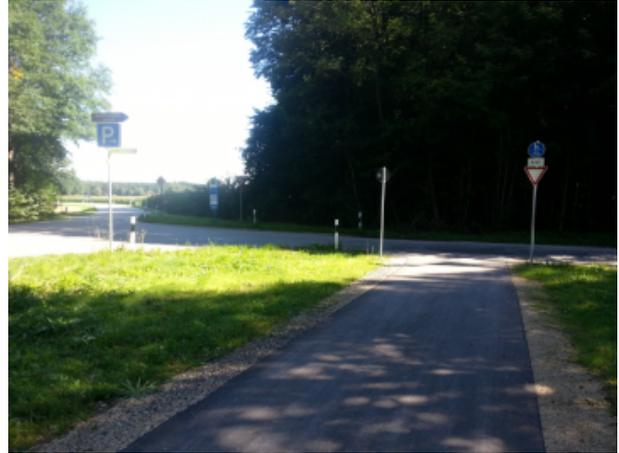
**Standortnummer:** 09179147-0002

Straßenquerung: FFB 7 (ausserorts)

- eingeschränktes Sichtfeld für Radfahrer welche von Norden kommend in Richtung Jexhof oder zum Radweg abbiegen;
- Lösungsvorschlag: Bewuchs großzügig zurück schneiden und zusätzlich eine Aufstellfläche an der Westseite der FFB für Radfahrer bauen; mit Bodenmarkierungen dem Radfahrer verdeutlichen, dass er Fahrbahn mit Hilfe der Aufstellfläche queren soll;

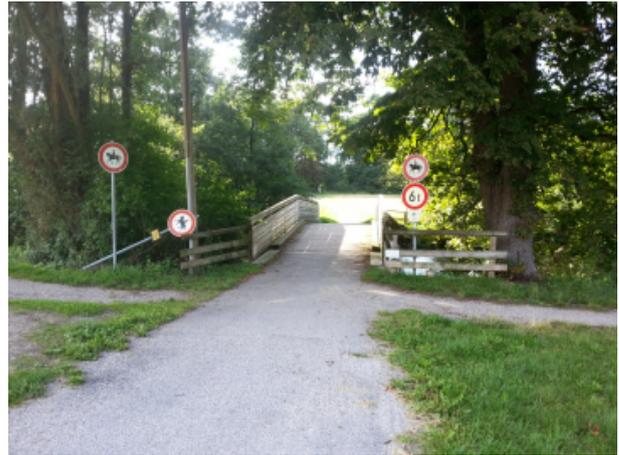
**Standortnummer:** 09179147-0027

Gefahrenstelle (leicht)

- bei Nässe rutschige Holzbrücke;
- in Richtung Nordwesten zu schmale Wegebreite, sodass Begegnungsverkehr nicht möglich ist;

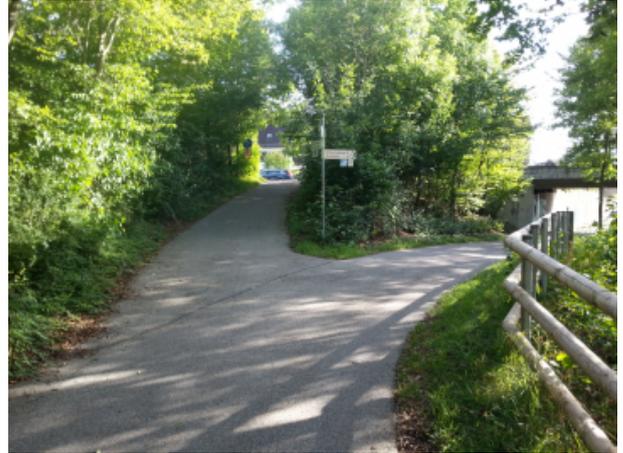
**Standortnummer:** 09179147-0050

Gefahrenstelle: zu geringes Sichtfeld (leicht)

- aufgrund des starken Bewuchses können sich Radfahrer welche von der Amperstraße bzw. auf dem Radweg an der B 471 von Südwesten kommend gegenseitig nicht sehen; Lösung: Bewuchs großflächig zurück schneiden, damit die Sichtfelder frei sind;

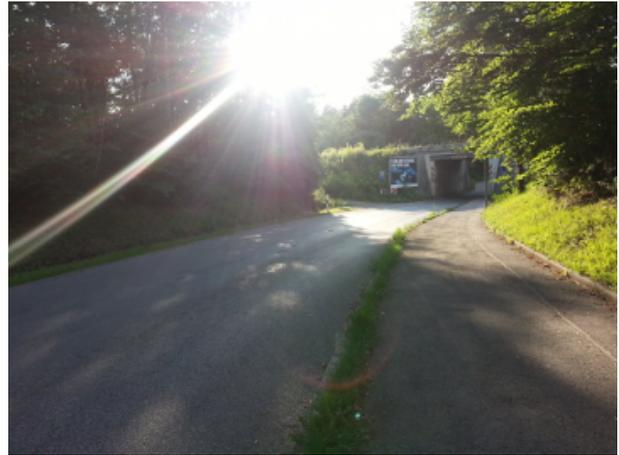
**Standortnummer:** 09179147-0061

Gefahrenstelle (leicht)

- Bahnunterführung mit geringer Fahrbahnbreite und nur sehr schmalem Gehweg; Schaffung einer eigenen Radführung nicht möglich (dafür wäre Neubau erforderlich);

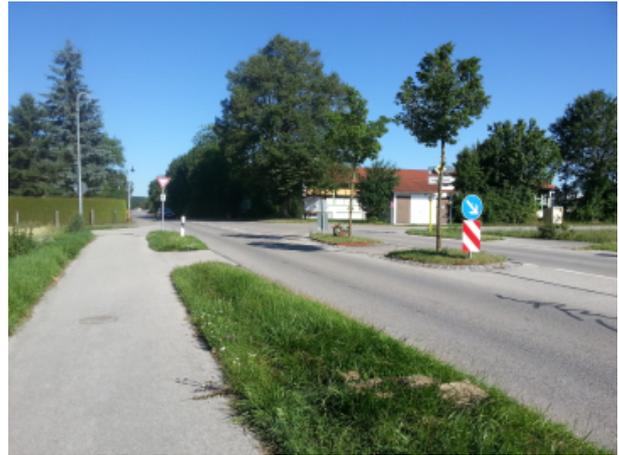
**Standortnummer:** 09179149-0043

Radweg endet

- Radverkehrsführung ortseinwärts erfolgt auf der Fahrbahn
